Asbestinventarisatetest

Kijkdorp 8, 9080 Lochristi

Attestnummer : 20231111-000061.000

Uitgegeven op : 11.11.2023

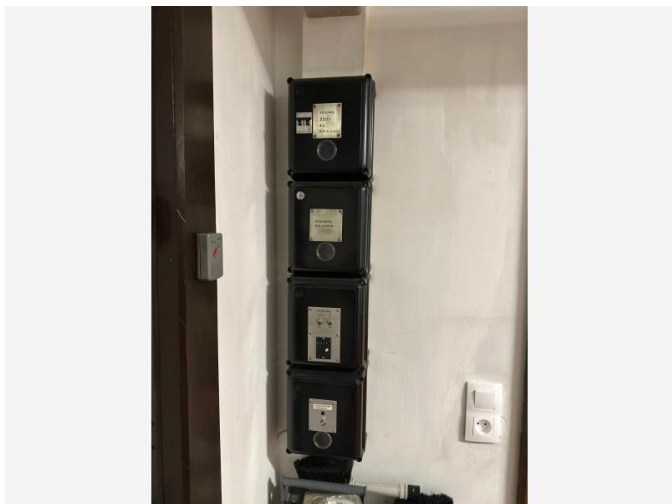
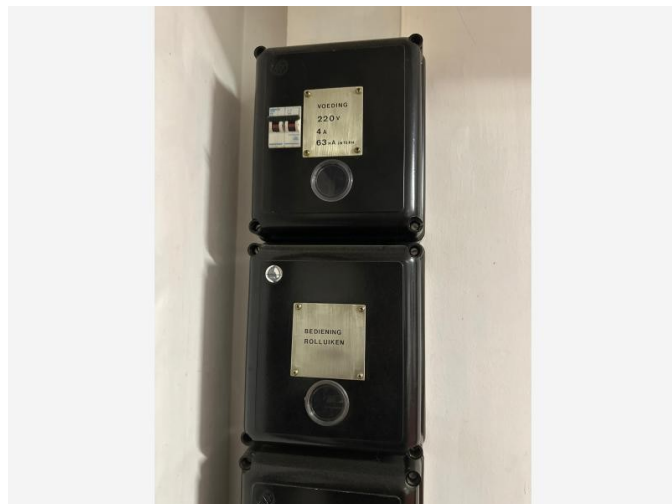
Overzichtsfoto

Detailfoto

Het asbestmateriaal valt onder de mijlpaal van 2040.

Eindbeoordeling materiaalrisico	Zeer laag materiaalrisico en/of zeer lage kans op vezelvrijgave
---------------------------------	---

Gebondenheid	Categorie 1: hechtgebonden in oorsprong
Asbestsoort (vezeltype)	Crocidoliet aanwezig
Asbestconcentratie	Laag (< 50%)
Afschermingsgraad van het gehele materiaal	Stootvaste afscherming of omkasting
Toestand van het materiaal	Onbeschadigd, niet verweerd

Beschrijving	Elektriciteitsteller
Omgeving	Binnen
Primaire drager	Communicatie en elektrische infrastructuur en uitrusting
Asbestmateriaal	Plaat, paneel, tablet - Type Bakeliet
Bindmiddel van asbestmateriaal	Cement
Gebondenheid op basis van bindmiddel	Hecht
Hoeveelheid (gewicht - aantal)	• 2,00 kg - 1 stuk
Totaal gewicht	2,00 kg
Eenvoudig bereikbaar	Ja
Bevestigingswijze	• Onbekend

- Zorg voor een veilig beheer. Vermijd het beschadigen van het asbestmateriaal. Controleer de toestand jaarlijks op wijzigingen.
- Aanvraag indienen voor een nieuwe (digitale) elektriciteitsteller bij de energieleverancier.

- Eenvoudige handelingen: mag via doe-het-zelf of door werknemer(s) met opleidingsattest eenvoudige handelingen
Deze verwijdermethode valt onder de vorm van eenvoudige handelingen conform de VLAREM en de Codex Welzijn op het werk. De toestand moet echter ongewijzigd blijven tijdens het verwijderen. Alle maatregelen opgenomen in de wetgeving moeten strikt nageleefd worden.
