Asbestinventarisatetest

Kasteeldreef 99, 9920 Lievegem

Attestnummer : 20231030-000161.000

Uitgegeven op : 30.10.2023

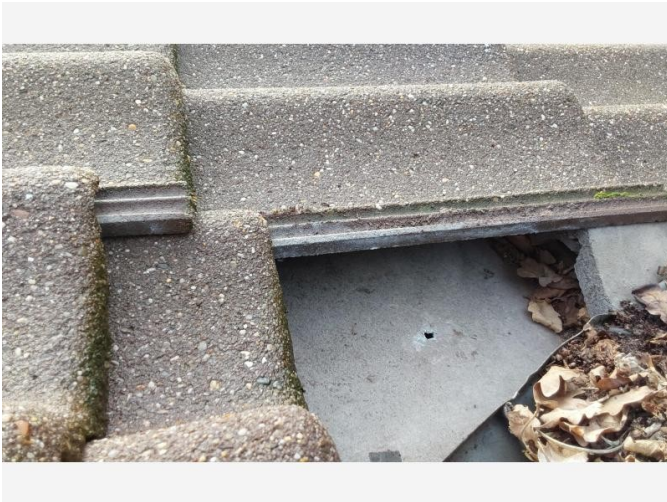
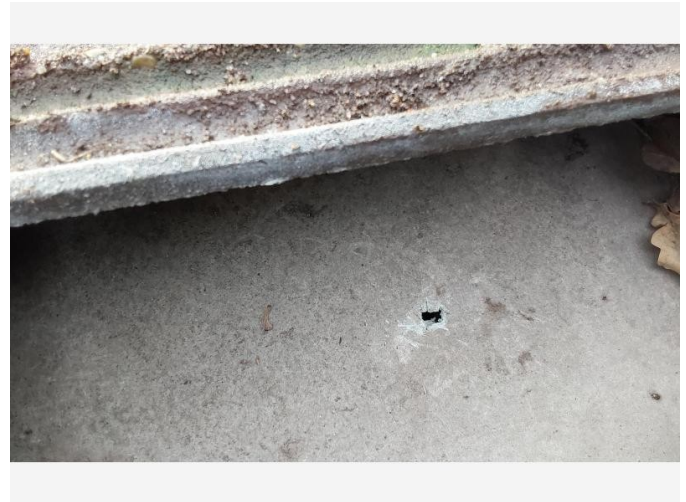
Overzichtsfoto

Detailfoto

Eindbeoordeling materiaalrisico	Verhoogd materiaalrisico en/of verhoogde kans op vezelvrijgave
---------------------------------	--

Gebondenheid	Categorie 1: hechtgebonden in oorsprong
Asbestsoort (vezeltype)	Alleen chrysotiel
Asbestconcentratie	Laag (< 50%)
Afschermingsgraad van het gehele materiaal	Geheel of deels (ook) vrij aan de binnenlucht
Toestand van het materiaal	Matig beschadigd, matig verweerd

#	Type	Referentie	Resultaat
1.1	Puntmonster	mm01	Chrysotiel

Beschrijving	Minuserite onderdak
Omgeving	Binnen
Primaire drager	Schuin dak
Asbestmateriaal	Plaat, paneel, tablet - Type Menuiserite
Bindmiddel van asbestmateriaal	Cement
Gebondenheid op basis van bindmiddel	Hecht

Hoeveelheid (oppervlakte - dikte - aantal)	<ul style="list-style-type: none"> • 120,00 m² - 1,00 cm - 1 stuk
Totaal volume	1,20 m ³
Eenvoudig bereikbaar	Ja
Bevestigingswijze	<ul style="list-style-type: none"> • Geklemd • Geschroefd • Genageld, geniet
Identificatiemethode	Vaststelling met monstername
Destructieve handeling voor identificatie	Nee

Het asbestmateriaal valt onder de mijlpaal van 2040.

Verwijderen

- Zorg voor een veilig beheer en verwijder dit asbestmateriaal wanneer het bij werken eenvoudig bereikbaar wordt. Controleer de toestand jaarlijks op wijzigingen.

- Eenvoudige handelingen: mag via doe-het-zelf of door werknemer(s) met opleidingsattest eenvoudige handelingen
eenvoudige handelingen: mag via doe-het-zelf of door werknemer(s) met opleidingsattest eenvoudige handelingen; Dek de zoldervloer af met plastic folie . dragen van de nodige beschermingsmiddelen (mondmasker ffp3, handschoenen,tyvec) Verwijder de dakpannen. Fixeer het plaatmateriaal , de asbesthoudende platen één voor één en in hun geheel verwijderen. Niet gooien, niet breken. Reinig nadien de draagstructuur met vochtige doeken (+ hepa stofzuiger kan niet gehoord worden dus voor een particulier niet mogelijk .)

Alle werknemer(s) moeten wel beschikken over een opleidingsattest eenvoudige handelingen 8u.

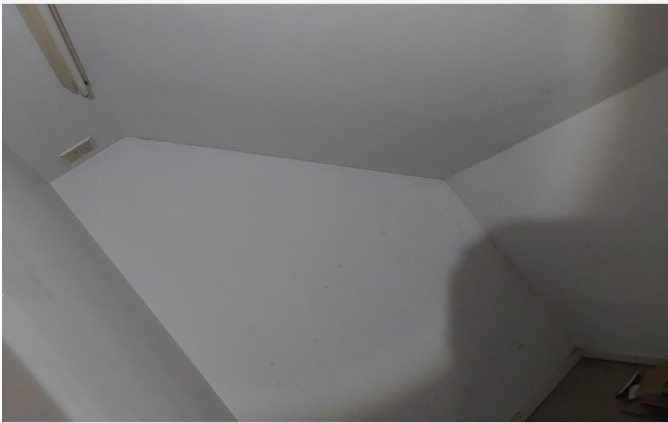
Overzichtsfoto

Detailfoto

Geen asbest

Beschrijving	pleister plafond
Omgeving	Binnen
Primaire drager	Plafond
Bindmiddel van materiaal	Gips - kalk
Gebondenheid op basis van bindmiddel	Niet-hechtgebonden
Hoeveelheid (oppervlakte - dikte - aantal)	• 720,00 m ² - 1,00 cm - 1 stuk
Totaal volume	7,20 m ³

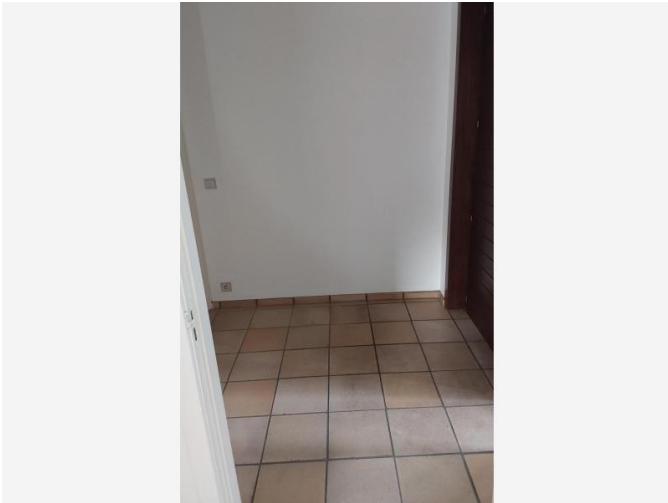
Overzichtsfoto

Detailfoto

Geen asbest

Beschrijving	pleister muren
Omgeving	Binnen
Primaire drager	Binnenwand
Bindmiddel van materiaal	Gips - kalk
Gebondenheid op basis van bindmiddel	Niet-hechtgebonden
Hoeveelheid (oppervlakte - dikte - aantal)	• 500,00 m ² - 1,00 cm - 1 stuk
Totaal volume	5,00 m ³
