Asbestinventarisatetest

Koutergoedstraat 17, 9041 Gent

Attestnummer : 20230201-000224.000

Uitgegeven op : 01.02.2023

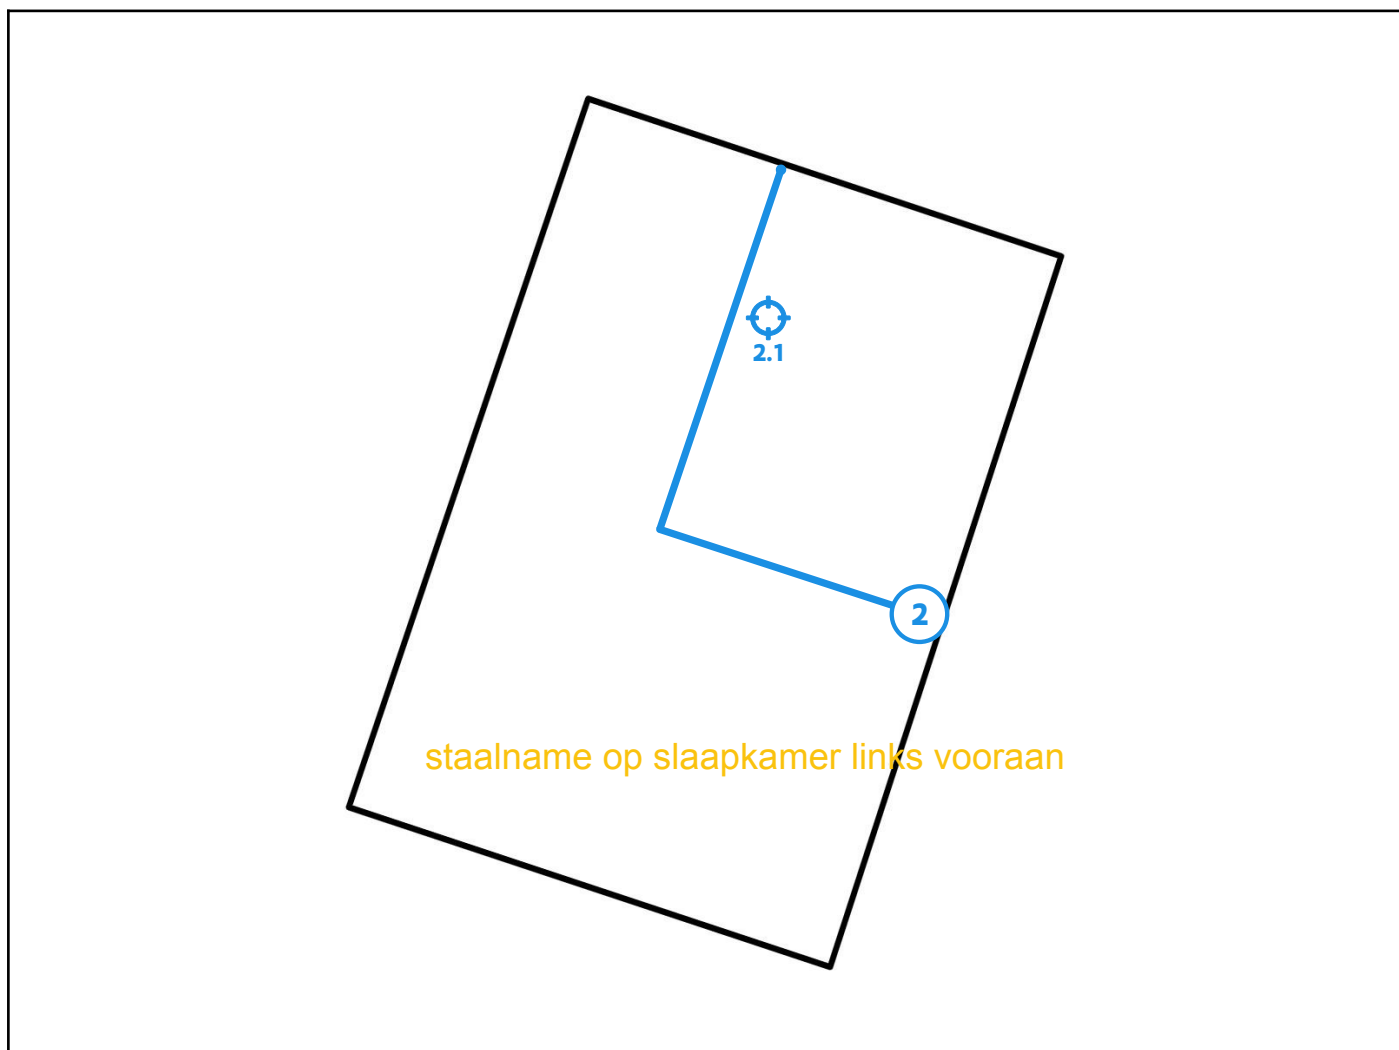
Plan 1.1: Hoofdgebouw plan

Beschrijving	Type	Actie
2. Pleisterwerk muur	Geen asbest	-
2.1 Code: M001	Mengmonster	-

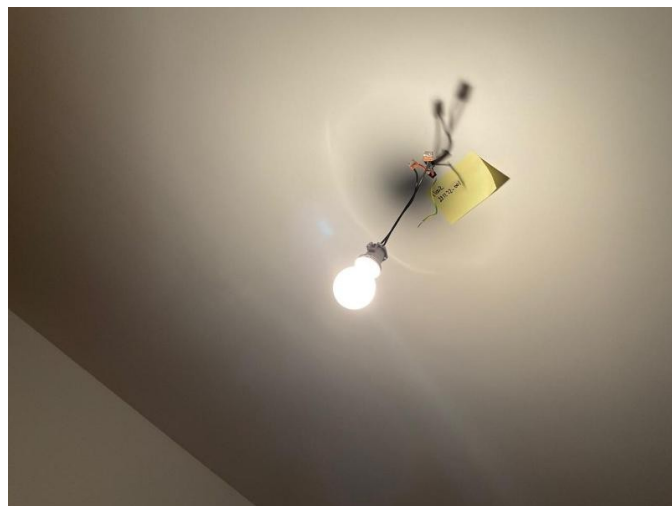
Fiche 1: Pleisterwerk plafond

Geen asbest

#	Type	Referentie	Resultaat
1.1	Mengmonster	M002	Geen asbest

Beschrijving	Pleisterwerk plafond
Omgeving	Binnen
Primaire drager	Plafond
Bindmiddel van materiaal	Gips - kalk

Gebondenheid op basis van bindmiddel	Niet-hechtgebonden
Hoeveelheid (oppervlakte - dikte - aantal)	• 200,00 m ² - 1,00 cm - 1 stuk
Totaal volume	2,00 m ³
Identificatiemethode	Vaststelling met monstername
Destructieve handeling voor identificatie	Nee

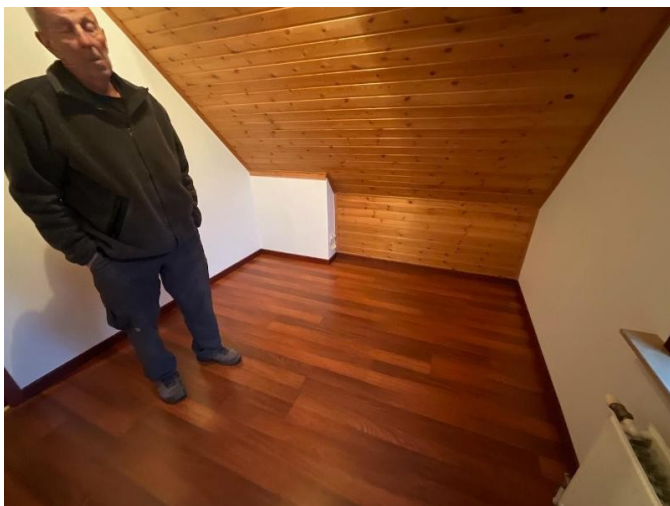
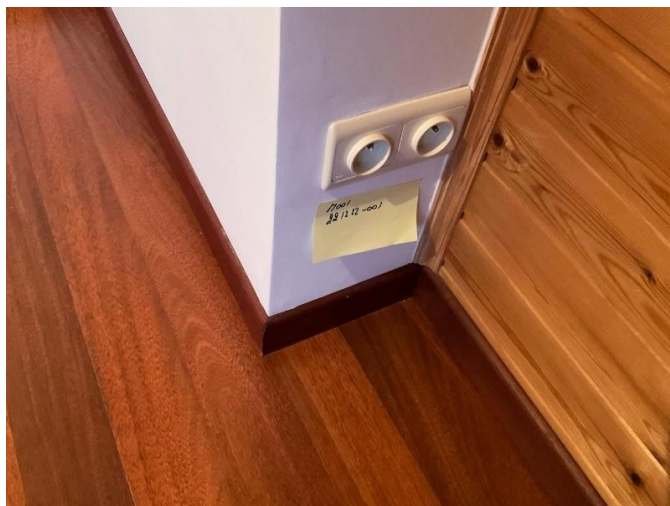
Fiche 2: Pleisterwerk muur

Geen asbest

#	Type	Referentie	Resultaat
2.1	Mengmonster	M001	Geen asbest

Beschrijving	Pleisterwerk muur
Omgeving	Binnen
Primaire drager	Binnenwand
Bindmiddel van materiaal	Gips - kalk

Gebondenheid op basis van bindmiddel	Niet-hechtgebonden
Hoeveelheid (oppervlakte - dikte - aantal)	• 500,00 m ² - 1,00 cm - 1 stuk
Totaal volume	5,00 m ³
Identificatiemethode	Vaststelling met monstername
Destructieve handeling voor identificatie	Nee
