Keuringsverslag van een elektrische laagspanning- en zeer lage spanningsinstallatie

Datum keuring: 17/03/2023

Straatnaam	Biezenstuk
Huisnummer	94
Busnummer	
Postcode	9000
Gemeente	Gent
Land	België

Controlebezoek van een oude huishoudelijke elektrische installatie van een wooneenheid bij verkoop op vraag van de verkoper volgens (KB 08/09/2019) - AREI Boek 1- 8.4.2. en 8.2.1. en 4.2.4.3.

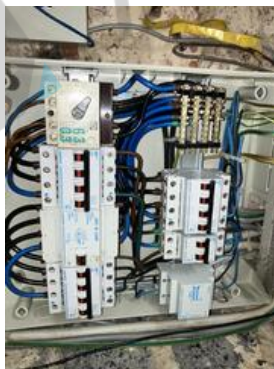
Afbeelding schakel- en verdeelbord:

Visueel nazicht (algemeen)	NOK	Directe aanraking	NOK	Indirecte aanraking	NOK
Aansluitingen	NOK	schema in bijlage door Aceg vzw	NA		
Equipotentiale verbindingen	niet van toepassing	Doorsnede geleiders	NOK		
Continuïteit	NOK	Verlichting / toestellen	NVT

15.09 De genaakbare, naakte onder spanning staande delen zijn onvoldoende afgeschermd. (Boek 1 Afdeling 5.1.4. en 4.2.2.3.)

15.10 Niet gebruikte invoeringen van het verdeelbord zijn niet correct of onvoldoende afgedicht. (Boek 1 Afdeling 5.1.4. en 4.2.2.3.)
