Asbestinventarisatetest

Kortrijksepoortstraat 295/0001, 9000 Gent

Attestnummer : 20230324-000632.000

Uitgegeven op : 24.03.2023

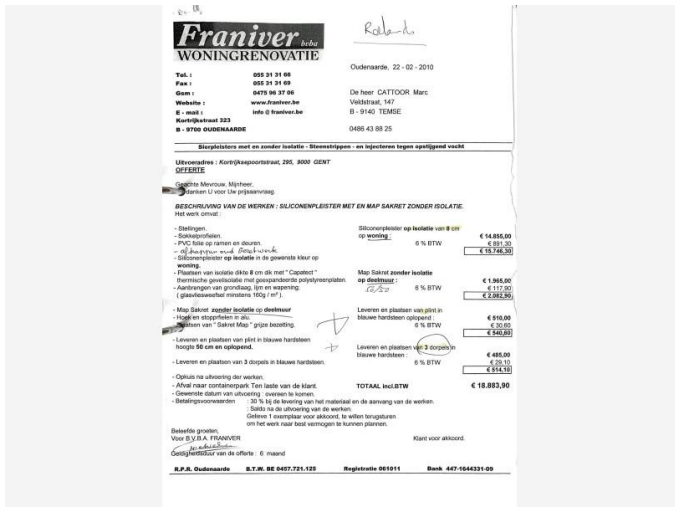
Fiche 2: Crepi buitengevel bewijsdocument

Buitengevel werd gerestaureerd in 2010 met nieuwe gevelbekleding 'Crepi'. Zie aankoopfactuur.

Identificatiemethode	Bewijsdocument
Primaire drager	Wand buitenschil
(Asbest)materiaal	In-situ afwerkingslagen - Crepi
Bindmiddel	Kunststof of -hars
Gebondenheid bindmiddel	Hecht
