Asbestinventarisatetest

Bergenmeersstraat 11, 9070 Destelbergen

Attestnummer : 20240205-000317.000

Uitgegeven op : 05.02.2024

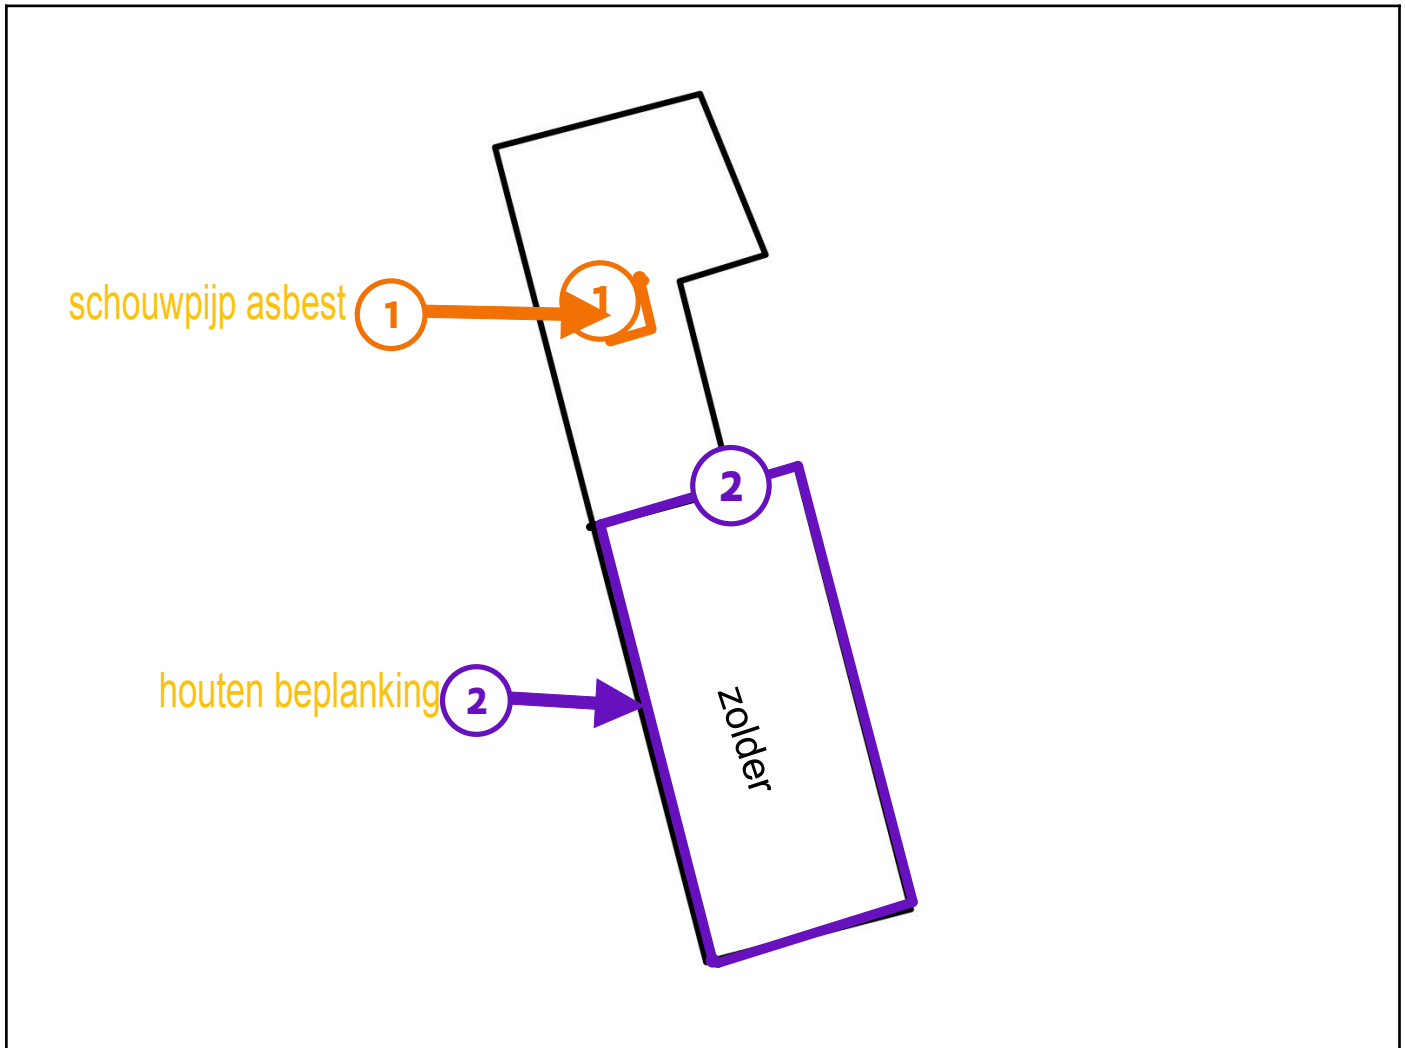
Plan 1.2: Zolder

Beschrijving	Type	Actie
1. Schouwpijp asbest	Asbestmateriaal	Verwijderen
2. Houten beplanking	Advies	-

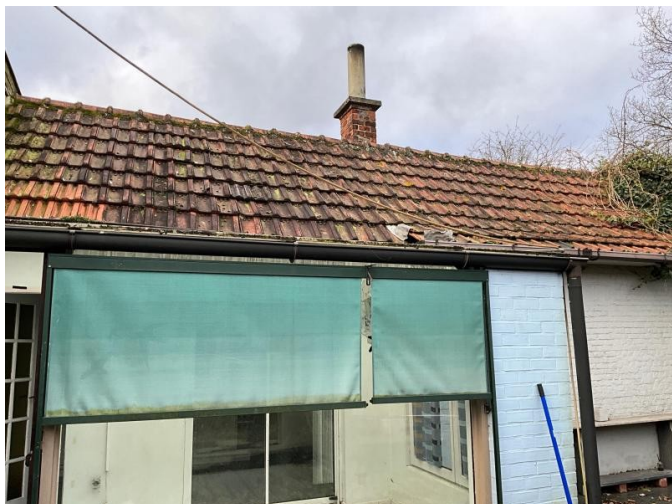
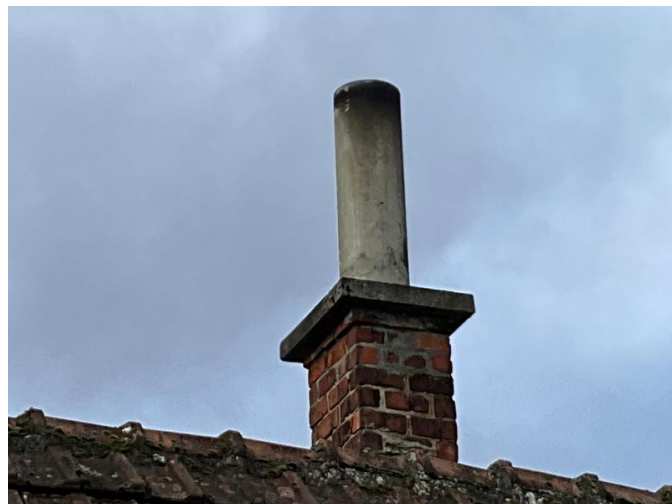
Overzichtsfoto

Het asbestmateriaal valt onder de mijlpaal van 2034.

Eindbeoordeling materiaalrisico	Verhoogd materiaalrisico en/of verhoogde kans op vezelvrijgave
---------------------------------	--

Gebondenheid	Categorie 1: hechtgebonden in oorsprong
Asbestsoort (vezeltype)	Crocidoliet aanwezig
Asbestconcentratie	Laag (< 50%)
Afschermingsgraad van het gehele materiaal	Geheel of deels vrij aan de buitenlucht
Toestand van het materiaal	Matig beschadigd, matig verweerd

Beschrijving	Schouwpijp asbest
Omgeving	Buiten
Primaire drager	Schuin dak
Asbestmateriaal	Rookgaskanaal
Bindmiddel van asbestmateriaal	Cement
Gebondenheid op basis van bindmiddel	Hecht
Hoeveelheid (lengte - omtrek - dikte - aantal)	<ul style="list-style-type: none">• 1,00 m - 20,00 cm - 1,00 cm - 1 stuk
Totaal volume	0,002 m ³
Eenvoudig bereikbaar	Ja
Bevestigingswijze	<ul style="list-style-type: none">• Geklemd• Verlijmd, ingegoten, versmeerd

Verwijderen

- Zorg voor een veilig beheer en verwijder dit asbestmateriaal wanneer het bij werken eenvoudig bereikbaar wordt. Controleer de toestand jaarlijks op wijzigingen.
- Hemelwater dat afspoelt van asbestcement daken of gevels kan asbestdeeltjes bevatten. Gebruik het enkel voor gesloten circuits (bv. spoelen toiletten). Reinig na het vervangen van het dak of de gevel de dakgoten en regenwaterput of -ton om asbesthoudend sediment of slib te verwijderen

- Eenvoudige handelingen: enkel door erkend asbestverwijderaar
Best in combinatie met de dakwerken of loodgieter met opleidingsattest laten verwijderen

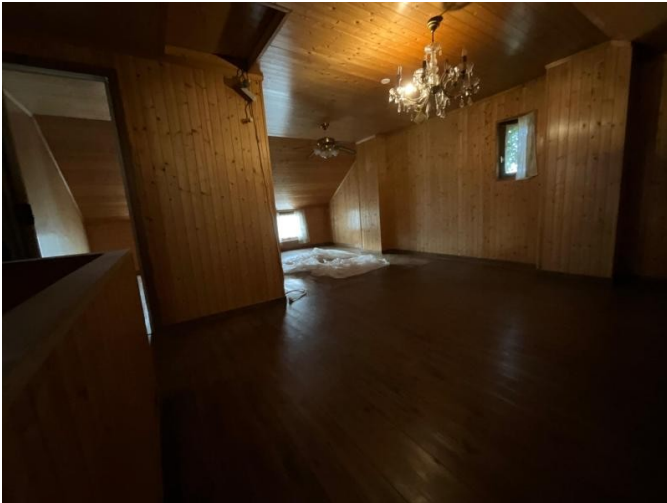
Vrije foto

Betreft een zolder volledig afgeslaan met houten lamellen

Identificatiemethode	Vaststelling & expertise (niet-asbestverdacht)
----------------------	--

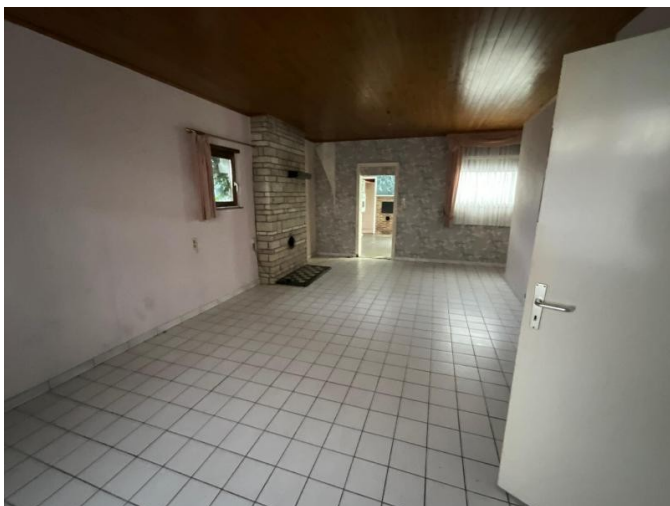
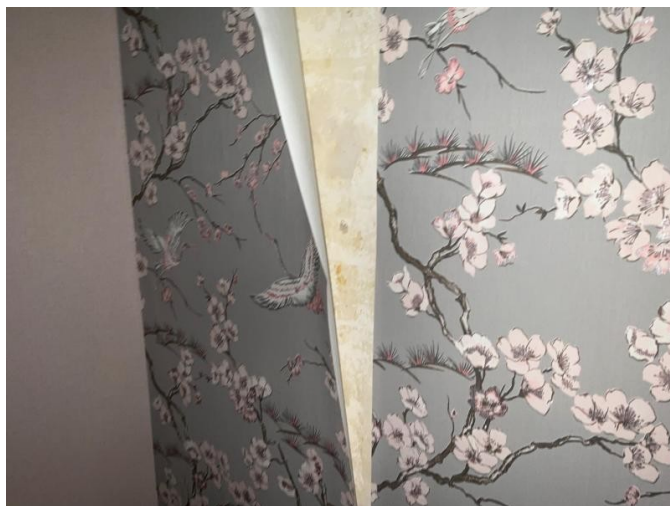
Fiche 3: Staal 001 pleister muren

Geen asbest

#	Type	Referentie	Resultaat
3.1	Mengmonster	Staal 001	Geen asbest

Beschrijving	Staal 001 pleister muren
Omgeving	Binnen
Primaire drager	Binnenwand
Bindmiddel van materiaal	Gips - kalk

Gebondenheid op basis van bindmiddel	Niet-hechtgebonden
Hoeveelheid (oppervlakte - dikte - aantal)	• 210,00 m ² - 1,00 cm - 1 stuk
Totaal volume	2,10 m ³
Identificatiemethode	Vaststelling met monstername
Destructieve handeling voor identificatie	Nee
