Asbestinventarisatetest

Kortrijksepoortstraat 295/0101, 9000 Gent

Attestnummer : 20230324-000633.000

Uitgegeven op : 24.03.2023

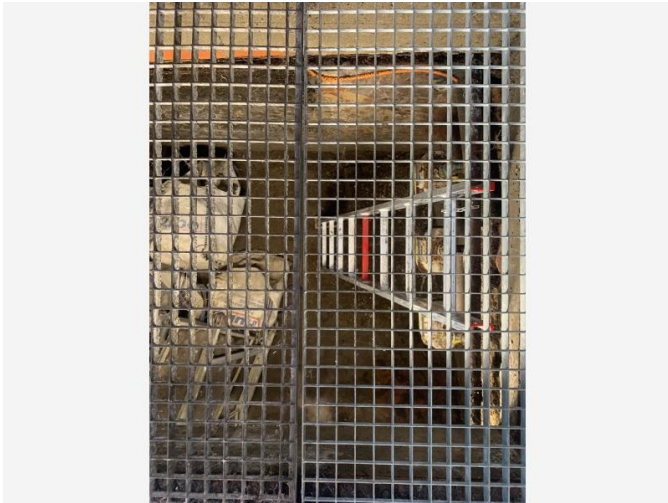
Vrije foto

De kelder bevat geen asbest na vaststelling en expertise volgens de scope van het niet - destructief onderzoek, enkel labo - analyse en destructief onderzoek kan deze stelling bevestigen, dit voor renovatie of sloop.

Kelder: erfdienstbaarheid voor omliggende gebouwen.

Identificatiemethode	Vaststelling & expertise (niet-asbestverdacht)
Primaire drager	Volledige inhoud van de kelder
(Asbest)materiaal	Geen asbest
Bindmiddel	Geen asbest
Gebondenheid bindmiddel	Niet-hechtgebonden

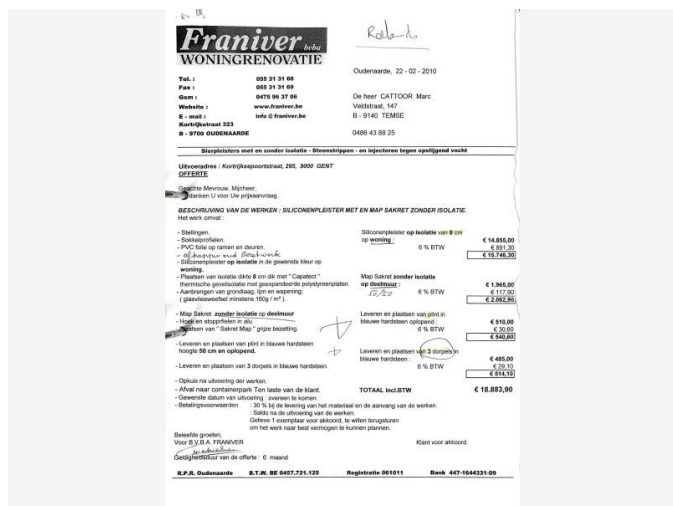
Vrije foto

Buitengevel werd geresatureerd in 2010 met nieuwe gevelbekleding 'Crepi'. Zie aankoopfactuur.

Identificatiemethode	Bewijsdocument
Primaire drager	Wand buitenschil
(Asbest)materiaal	In-situ afwerkingslagen - Crepi
Bindmiddel	Kunststof of -hars
Gebondenheid bindmiddel	Hecht

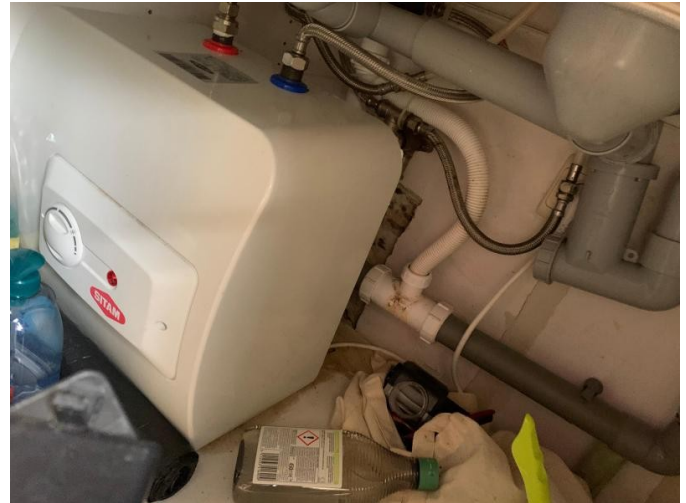
Fiche 4: Pleisterwerk wand

Geen asbest

#	Type	Referentie	Resultaat
4.1	Mengmonster	01	Geen asbest

Beschrijving	Pleisterwerk wand
Omgeving	Binnen
Primaire drager	Binnenwand
Bindmiddel van materiaal	Gips - kalk

Gebondenheid op basis van bindmiddel	Niet-hechtgebonden
Hoeveelheid (oppervlakte - dikte - aantal)	• 100,00 m ² - 0,20 cm - 1 stuk
Totaal volume	0,20 m ³
Identificatiemethode	Vaststelling met monstername
Destructieve handeling voor identificatie	Nee
Opmerking	<p>Pleisterwerk wanden: het appartement werd recent gerenoveerd. Gebruik van gyproc bij renovatie voor wanden.</p> <p>Monstername pleisterwerk was enkel mogelijk in de keuken (natte ruimte onder de gootsteen) en technisch lokaal.</p> <p>De eigenaar beschikt over heel wat bewijsstukken ivm de renovatie / restauratie, deze werden recent uitgevoerd in 2010.</p> <p>Sinds 1998 is het verboden om asbest te verwerken in bouwmaterialen.</p>
