Asbestinventarisatetest

Brusselsesteenweg 373, 9050 Gent

Attestnummer : 20230316-000037.000

Zone 1: Hoofdgebouw

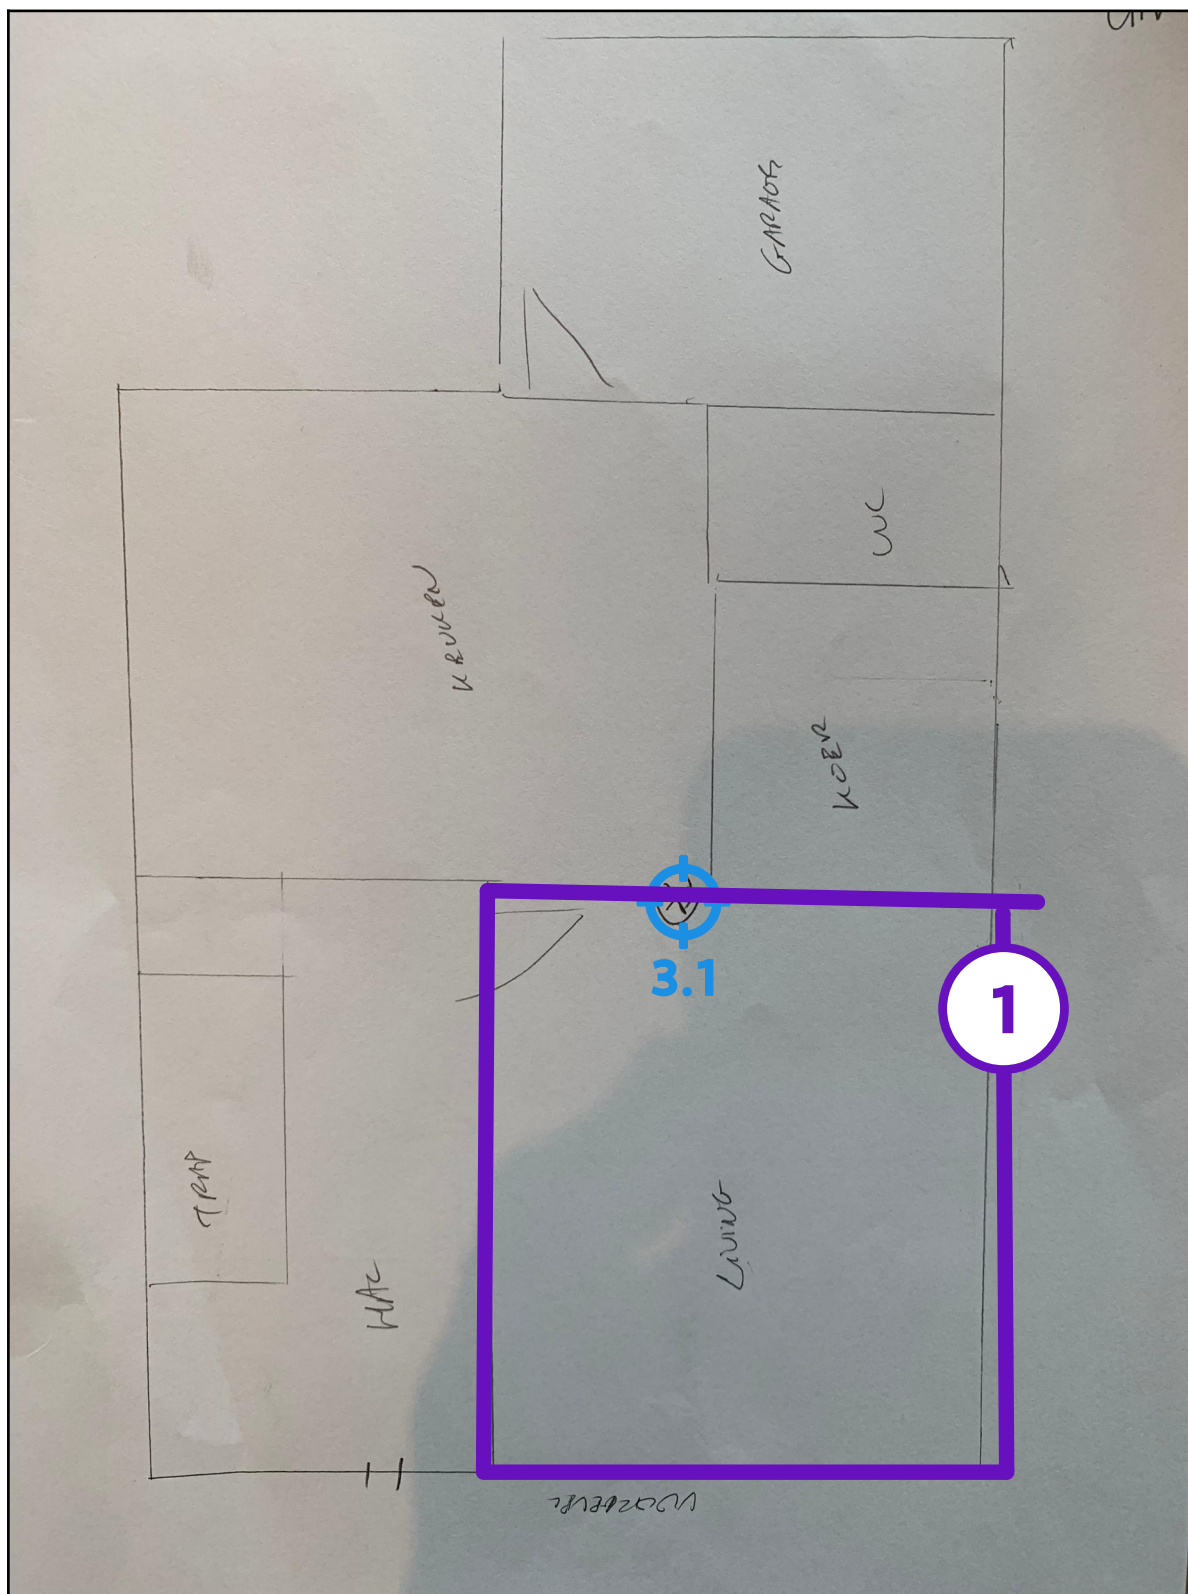
Plan 1.1: Gelijkvloers

1. Plafonds: living - karton	Advies	-
3. Pleisterwerk wand	Geen asbest	-
3.1 Code: 01	Mengmonster	-

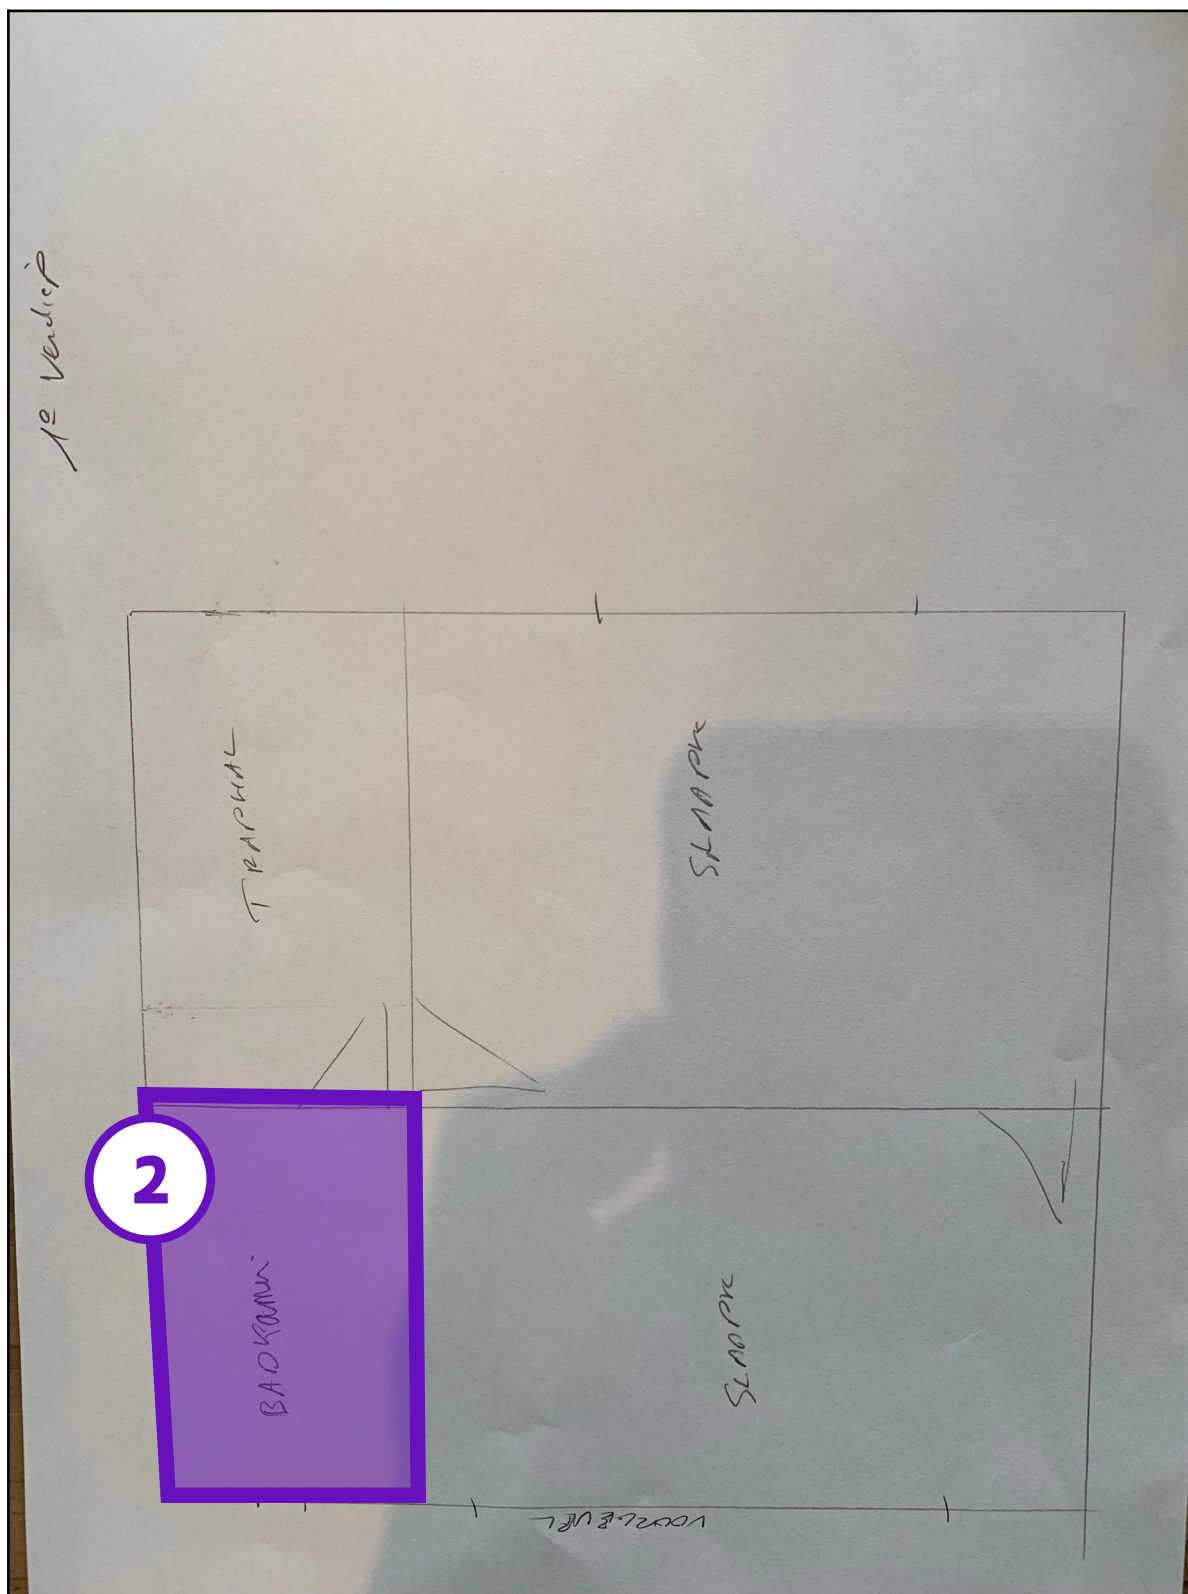
Plan 1.2: +1

2. Wand badkamer	Advies	-
------------------	--------	---

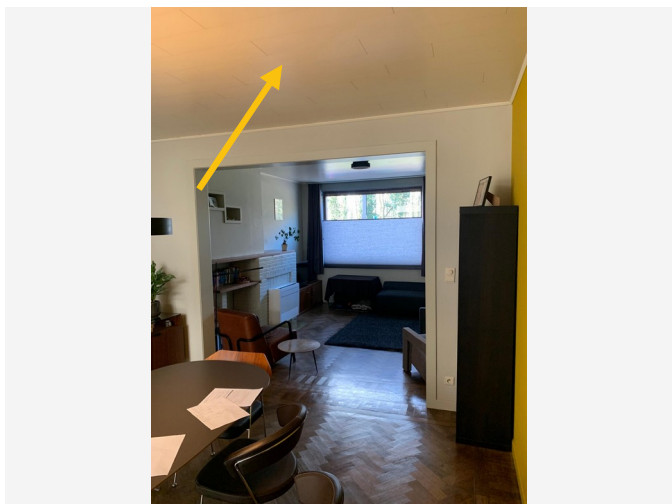
In de living is het plafond afgewerkt met latten in karton.

Identificatiemethode	Vaststelling & expertise (niet-asbestverdacht)
Primaire drager	Plafond
(Asbest)materiaal	karton
Bindmiddel	Karton - papier - viltachtig
Gebondenheid bindmiddel	Niet-hechtgebonden

Bij afbraak of renovatie moet een staal genomen worden van het karton en het materiaal achter het karton om het plafond als niet - asbest verdacht te beschouwen.

Deze interventie behoort buiten de scope van het niet - destructief onderzoek.

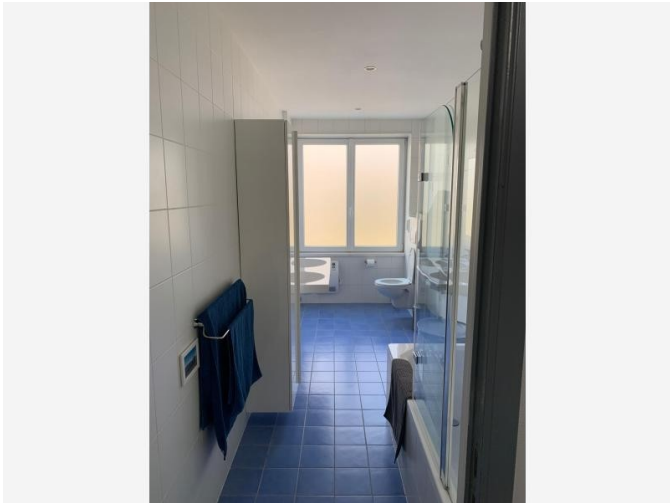
Er kon geen monster genomen worden van wandpleister in een natte ruimte. In de natte ruimte / badkamer is geen wandpleister aanwezig. De wanden zijn bezet met tegels.

De tegels zijn niet verweerd en in goede staat.

Identificatiemethode	Vaststelling & expertise (niet-asbestverdacht)
Primaire drager	Wand vrijstaand (scheidingsmuur, ...)
(Asbest)materiaal	Prefab - afwerking - Tegel
Bindmiddel	Cement
Gebondenheid bindmiddel	Hecht

Bij afbraak of renovatie de wand achter de tegels laten bemonsteren om de wand asbest vrij te laten verklaren.

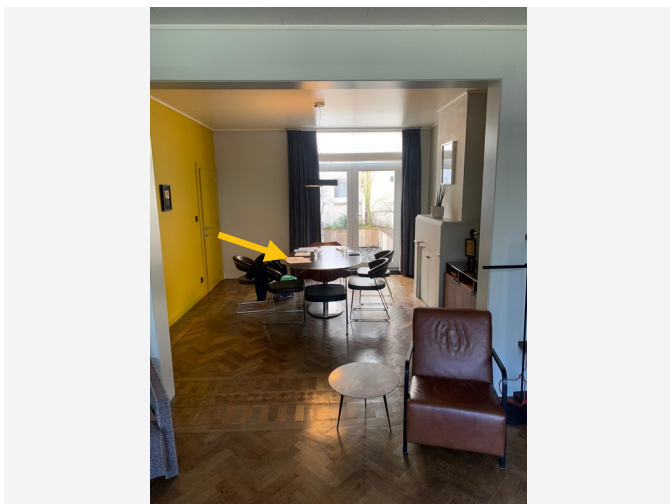
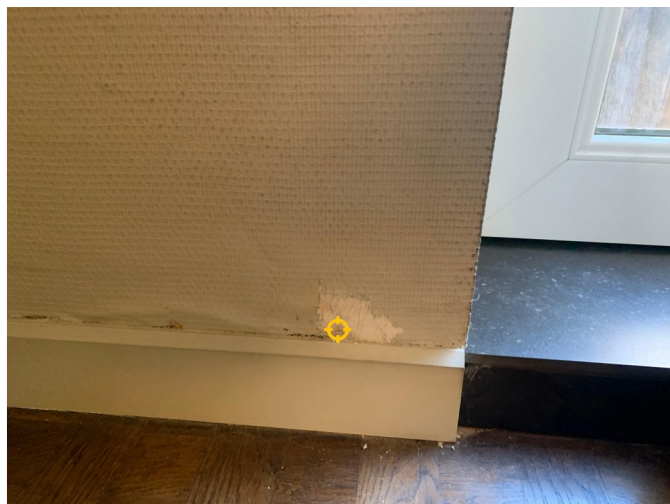
Fiche 3: Pleisterwerk wand

Geen asbest

#	Type	Referentie	Resultaat
3.1	Mengmonster	01	Geen asbest

Beschrijving	Pleisterwerk wand
Omgeving	Binnen
Primaire drager	Wandopening verticaal (raam, deur, ...)
Bindmiddel van materiaal	Gips - kalk

Gebondenheid op basis van bindmiddel	Niet-hechtgebonden
Hoeveelheid (oppervlakte - dikte - aantal)	• 50,00 m ² - 0,20 cm - 8 stuks
Totaal volume	0,80 m ³
Identificatiemethode	Vaststelling met monstername
Destructieve handeling voor identificatie	Nee
