Asbestinventarisatetest

Scheldekaai 3, 9230 Wetteren

Attestnummer : 20240205-000308.000

Uitgegeven op : 05.02.2024

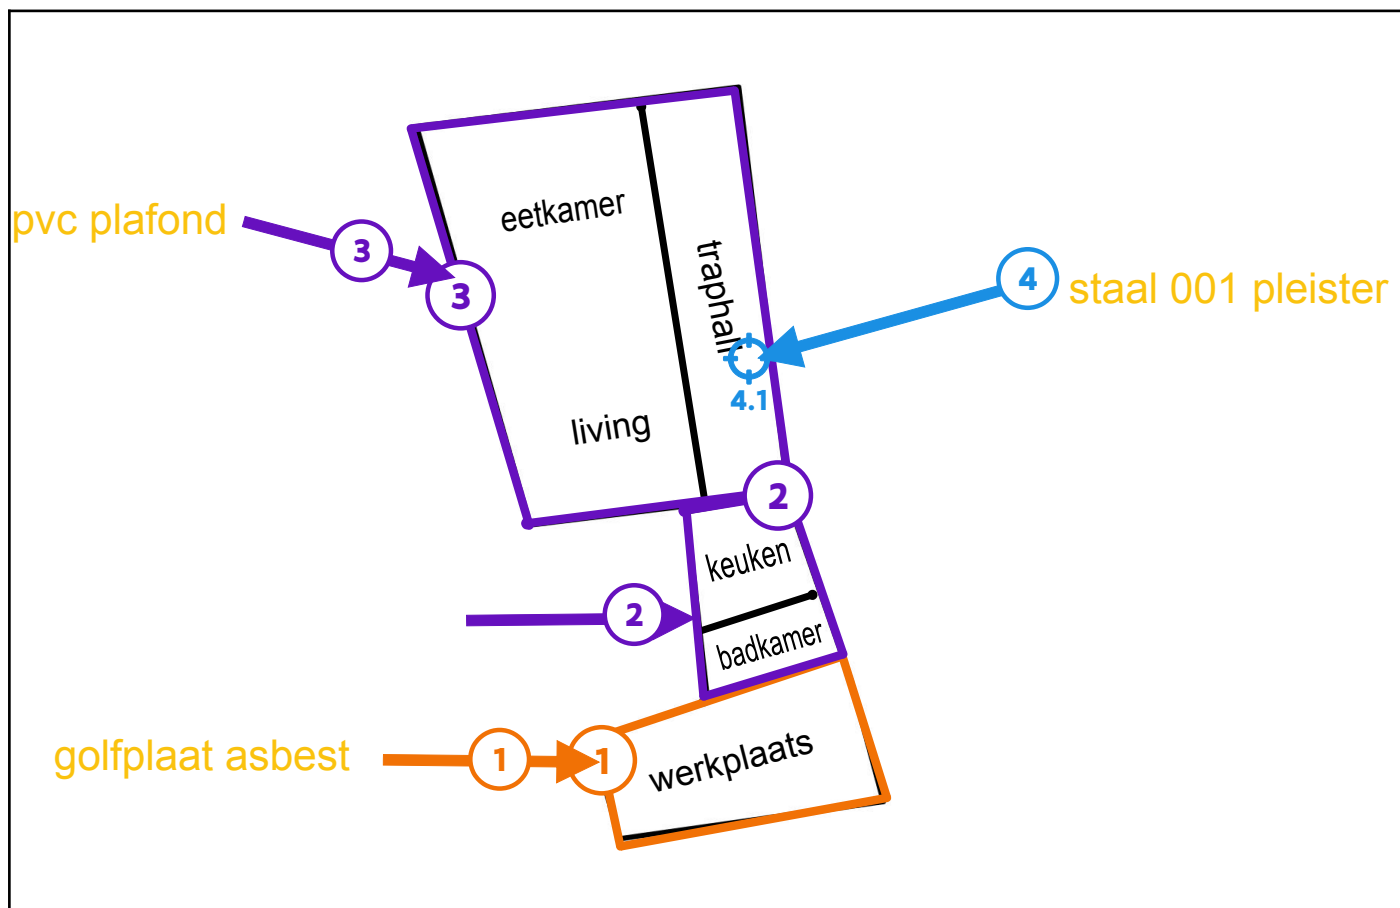
Plan 1.1: Gelijkvloers

Beschrijving	Type	Actie
1. Golfplaat asbest	Asbestmateriaal	Verwijderen
2. Gyproc plafond	Advies	-
3. Pvc plafonds	Advies	-
4. Staal 001 pleister muren	Geen asbest	-
4.1 Code: Staal 001	Mengmonster	-

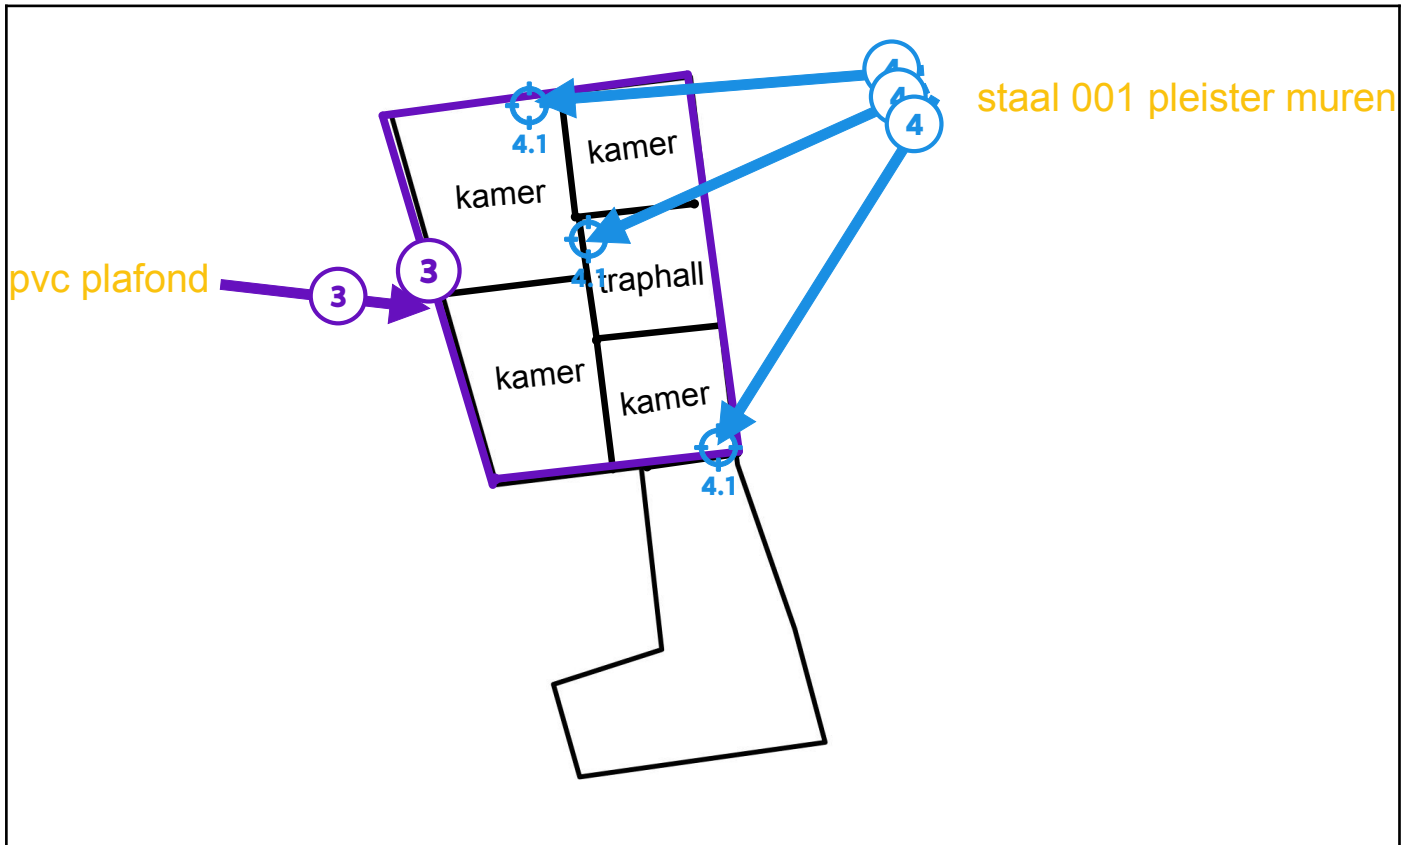
Plan 1.2: Eerste verdiep

Beschrijving	Type	Actie
3. Pvc plafonds	Advies	-
4. Staal 001 pleister muren	Geen asbest	-
4.1 Code: Staal 001	Mengmonster	-

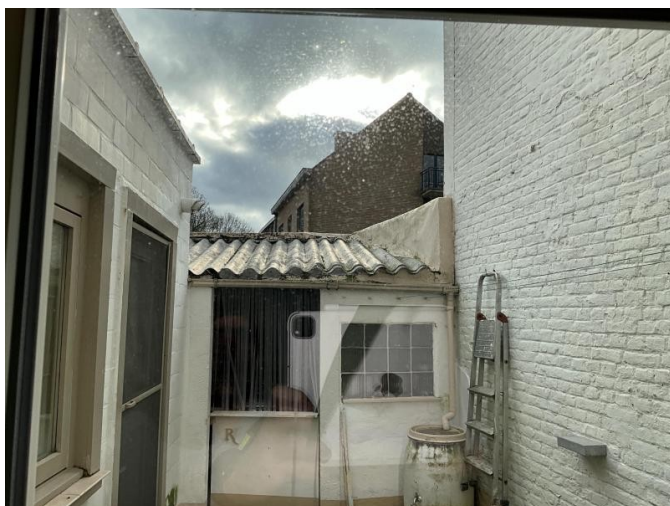
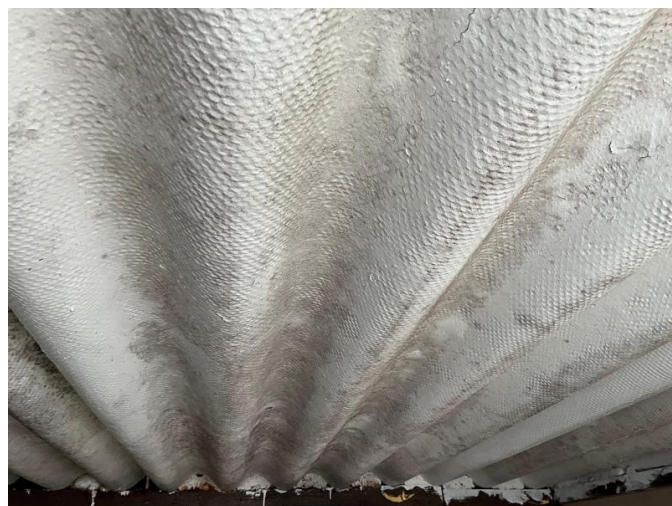
Overzichtsfoto

Detailfoto

Het asbestmateriaal valt onder de mijlpaal van 2040.

Eindbeoordeling materiaalrisico	Verhoogd materiaalrisico en/of verhoogde kans op vezelvrijgave
---------------------------------	--

Gebondenheid	Categorie 1: hechtgebonden in oorsprong
Asbestsoort (vezeltype)	Crocidoliet aanwezig
Asbestconcentratie	Laag (< 50%)
Afschermingsgraad van het gehele materiaal	Geheel of deels (ook) vrij aan de binnenlucht
Toestand van het materiaal	Licht beschadigd, licht verweerd. Intact materiaal type Pical – asbestboard of categorie III 'gebondenheid'

Beschrijving	Golfplaat asbest
Omgeving	Binnen
Primaire drager	Schuin dak
Asbestmateriaal	Dak- en gevelbekleding - Golfplaat
Bindmiddel van asbestmateriaal	Cement
Gebondenheid op basis van bindmiddel	Hecht
Hoeveelheid (oppervlakte - aantal)	• 6,00 m ² - 1 stuk
Totale oppervlakte	6,00 m ²
Eenvoudig bereikbaar	Ja
Bevestigingswijze	• Geschroefd

- Zorg voor een veilig beheer en verwijder dit asbestmateriaal wanneer het bij werken eenvoudig bereikbaar wordt. Controleer de toestand jaarlijks op wijzigingen.
- Hemelwater dat afspoelt van asbestcement daken of gevels kan asbestdeeltjes bevatten. Gebruik het enkel voor gesloten circuits (bv. spoelen toiletten). Reinig na het vervangen van het dak of de gevel de dakgoten en regenwaterput of -ton om asbesthoudend sediment of slib te verwijderen

- Eenvoudige handelingen: mag via doe-het-zelf of door werknemer(s) met opleidingsattest eenvoudige handelingen door de bereikbaarheid kan het uitgevoerd worden door doe-het-zelf

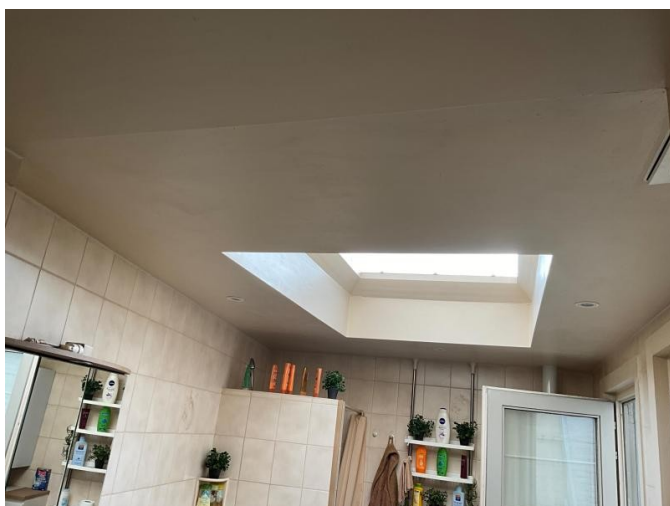
Vrije foto

Betreft gyproc plafond in de keuken en badkamer

Identificatiemethode	Vaststelling & expertise (niet-asbestverdacht)
Primaire drager	Plafond

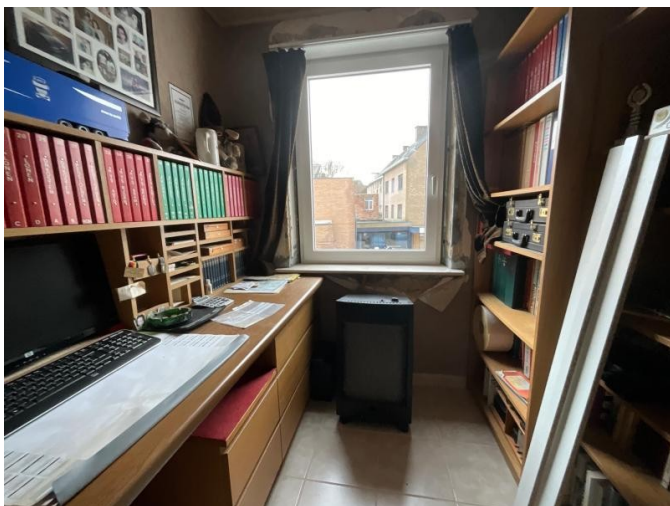
Fiche 4: Staal 001 pleister muren

Overzichtsfoto

Detailfoto

Geen asbest

#	Type	Referentie	Resultaat
4.1	Mengmonster	Staal 001	Geen asbest

Beschrijving	Staal 001 pleister muren
Omgeving	Binnen
Primaire drager	Binnenwand

Bindmiddel van materiaal	Gips - kalk
Gebondenheid op basis van bindmiddel	Niet-hechtgebonden
Hoeveelheid (oppervlakte - dikte - aantal)	• 100,00 m ² - 1,00 cm - 1 stuk
Totaal volume	1,00 m ³
Identificatiemethode	Vaststelling met monstername
Destructieve handeling voor identificatie	Nee
