Asbestinventarisatetest

Oude Brusselseweg 41, 9050 Gent

Attestnummer : 20230606-000393.000

Zone 1: Hoofdgebouw

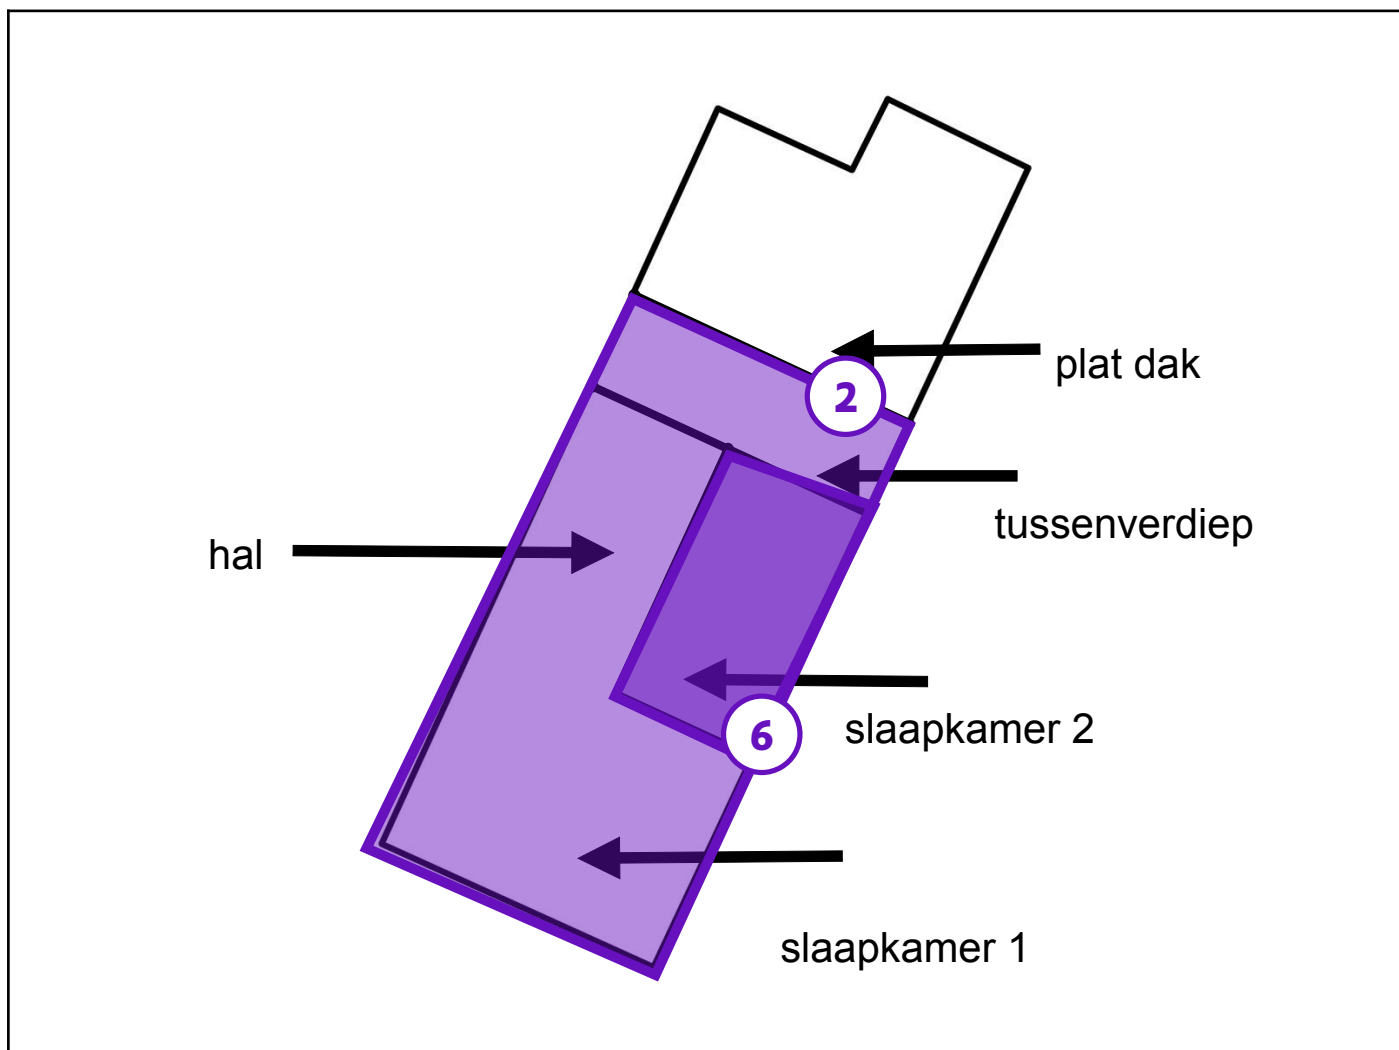
Plan 1.2: +1

Beschrijving	Type	Actie
2. vloeren volledige gebouw	Advies	-
6. valse plafonds + valse wanden	Advies	-

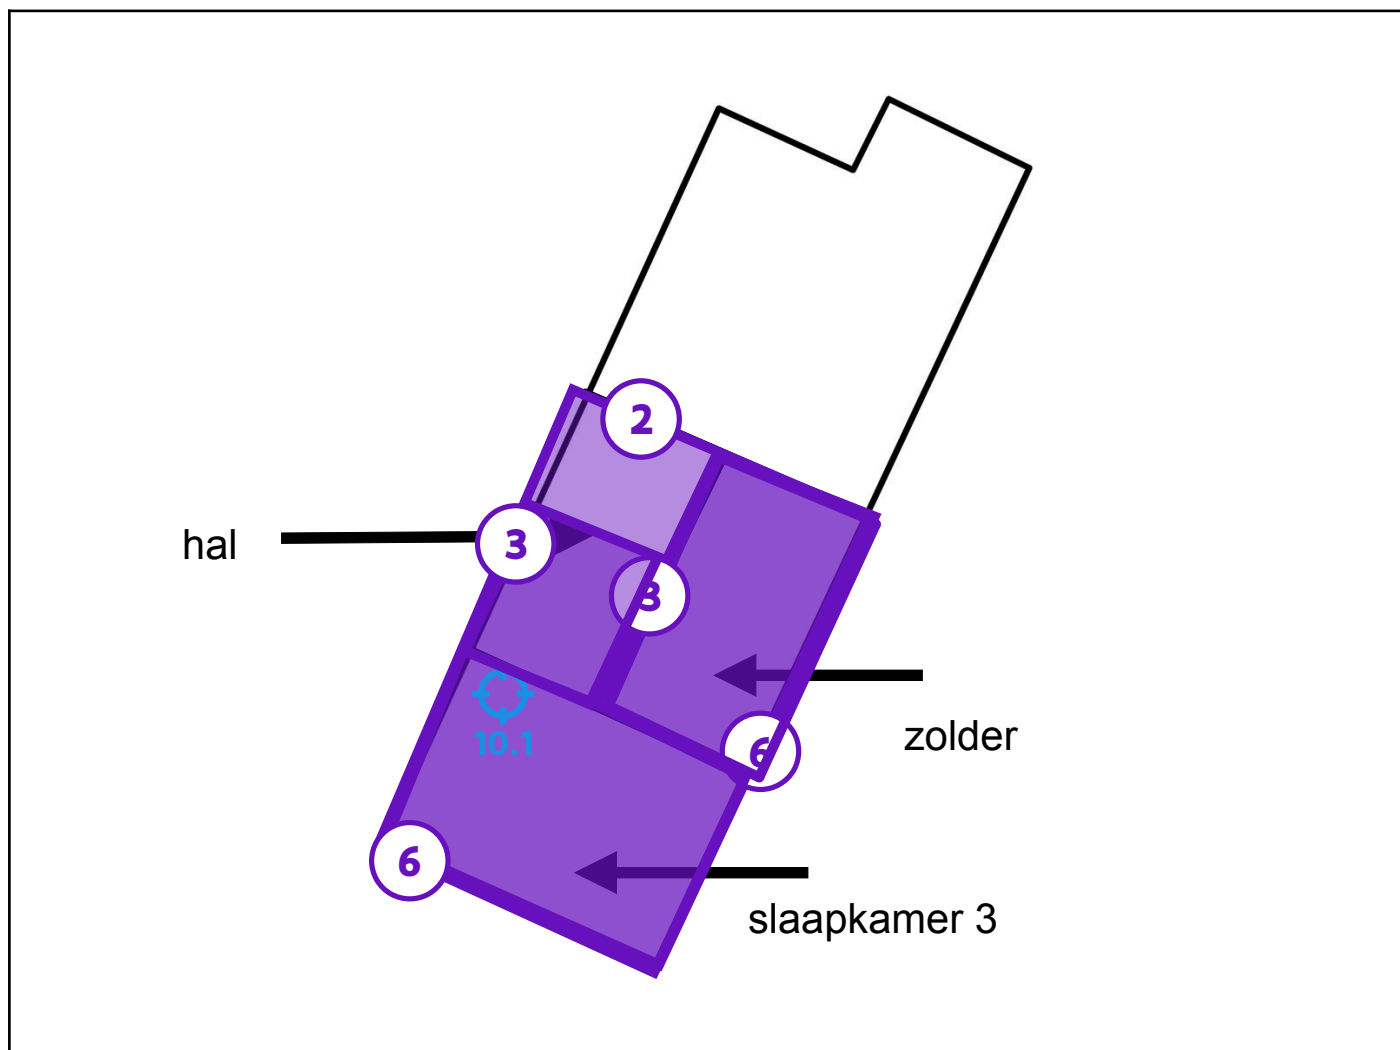
Plan 1.3: +2

Beschrijving	Type	Actie
2. vloeren volledige gebouw	Advies	-
3. onderdak	Advies	-
6. valse plafonds + valse wanden	Advies	-
10. vinyl zeil	Geen asbest	-
10.1 Code: 03	Puntmonster	-

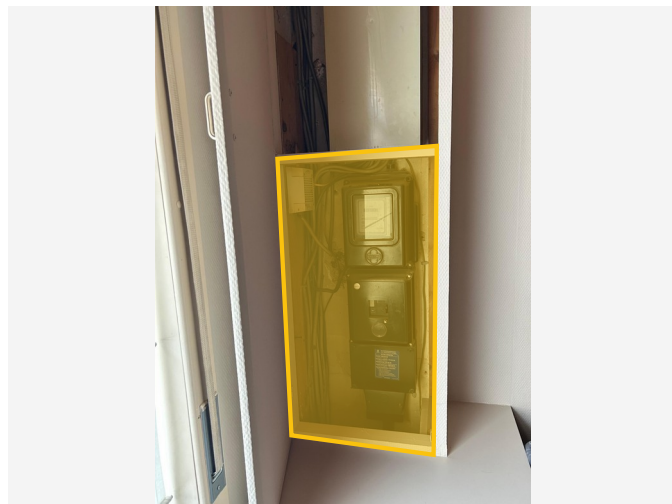
Het asbestmateriaal valt onder de mijlpaal van 2040.

Bakeliet is niet bemonsterbaar via het niet - destructief onderzoek.

Bakeliet kan asbest bevatten. Bij sloop of renovatie moet dit materiaal verwijderd worden.

Deze toepassing in bakeliet staat in verbinding met de electriciteit van het pand.

Eindbeoordeling materiaalrisico	Laag materiaalrisico en/of verlaagde kans op vezelvrijgave
---------------------------------	--

Gebondenheid	Categorie 1: hechtgebonden in oorsprong
Asbestsoort (vezeltype)	Alleen chrysotiel
Asbestconcentratie	Laag (< 50%)
Afschermingsgraad van het gehele materiaal	Geheel of deels (ook) vrij aan binnenluchtstromen
Toestand van het materiaal	Onbeschadigd, niet verweerd

Beschrijving	bakeliet
Omgeving	Binnen
Primaire drager	Communicatie en elektrische infrastructuur en uitrusting
Asbestmateriaal	Plaat, paneel, tablet - Type Bakeliet
Bindmiddel van asbestmateriaal	Kunststof of -hars

- Zorg voor een veilig beheer. Vermijd het beschadigen van het asbestmateriaal. Controleer de toestand jaarlijks op wijzigingen.

- Eenvoudige handelingen: mag via doe-het-zelf of door werknemer(s) met opleidingsattest eenvoudige handelingen

Laat de nutsmaatschappij controleren welke bakeliet toepassingen eigendom zijn van hen en welke eigendom zijn van de pand eigenaar.

Laat deze toepassing wegnemen door een vakman, electricien.

Zorg ervoor dat bij het wegnemen het materiaal niet breekt.

Zorg voor een zorgvuldig beheer. Verpak het materiaal dubbel en draag de juiste bescherm kledij.

Breng het bakeliet zo snel mogelijk naar een asbestverwerker.

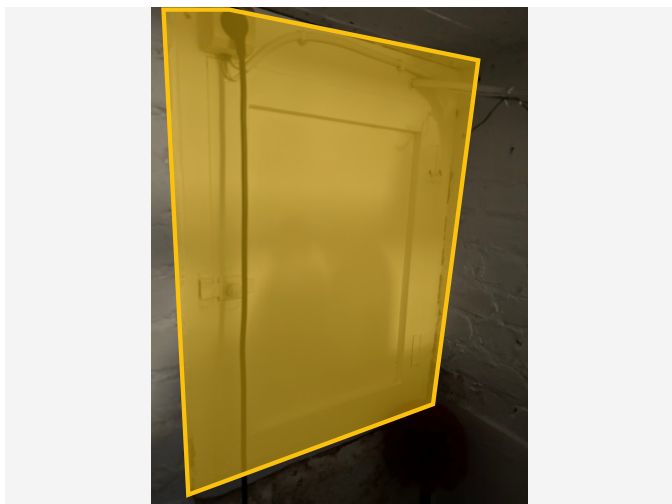
In de kelder bevindt zich een object / deurtje / wand die niet meer opengaat.

Inspectie van het bovengenoemde valt buiten de scope van het niet - destructief onderzoek.

Bij afbraak of renovatie moeten de materialen / producten die zich achter dit object bevinden gecontroleerd worden om als niet - asbestverdacht gecatalogeerd te worden.
