Asbestinventarisatetest

Hundelgemsebaan 99, 9630 Zwalm

Attestnummer : 20230215-000417.000

Uitgegeven op : 15.02.2023

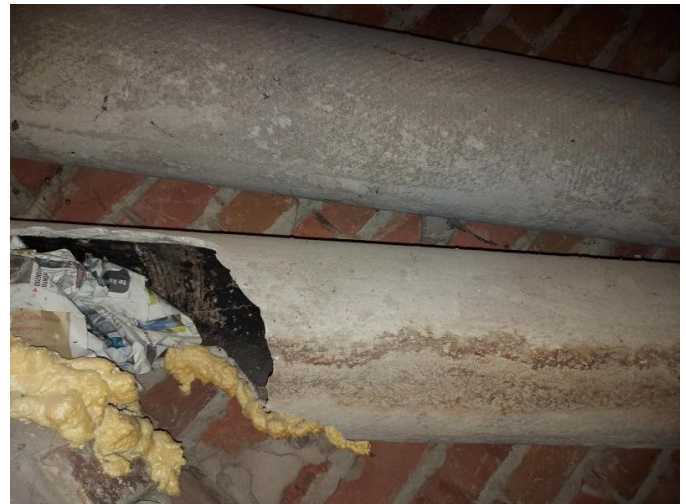
Eindbeoordeling materiaalrisico	Hoog materiaalrisico en/of hoge kans op vezelvrijgave
---------------------------------	---

Gebondenheid	Categorie 1: hechtgebonden in oorsprong
Asbestsoort (vezeltype)	Crocidoliet aanwezig
Asbestconcentratie	Laag (< 50%)
Afschermingsgraad van het gehele materiaal	Geheel of deels (ook) vrij aan de binnenlucht
Toestand van het materiaal	Zwaar beschadigd, zwaar verweerd

Beschrijving	Schouwen
Omgeving	Binnen
Primaire drager	Binnenwand
Asbestmateriaal	Rookgaskanaal
Bindmiddel van asbestmateriaal	Cement
Gebondenheid op basis van bindmiddel	Hecht
Hoeveelheid (lengte - omtrek - dikte - aantal)	• 5,00 m - 70,00 cm - 2,00 cm - 1 stuk
Totaal volume	0,07 m ³

Eenvoudig bereikbaar	Ja
Bevestigingswijze	<ul style="list-style-type: none">• Verlijmd, ingegoten, versmeerd
Identificatiemethode	Vaststelling zonder monstername
Destructieve handeling voor identificatie	Nee

Dringend verwijderen

- Zorg voor een veilig beheer. Vermijd het beschadigen van het asbestmateriaal. Controleer de toestand jaarlijks op wijzigingen.
- Zorg voor een veilig beheer en verwijder dit asbestmateriaal wanneer het bij werken eenvoudig bereikbaar wordt. Controleer de toestand jaarlijks op wijzigingen.

- Eenvoudige handelingen: enkel door erkend asbestverwijderaar
Verwijdering zonder beschadiging of breken, te verwijderen materiaal worden door de erkend verwijderaar bevochtigd/gefixeerd, in daarvoor voorzien afvalzakken gestoken en afgevoerd. De verwijderaar neemt beschermingsmaatregelen (masker FFP3, pak, handschoenen,...) in acht voor zichzelf en de omgeving

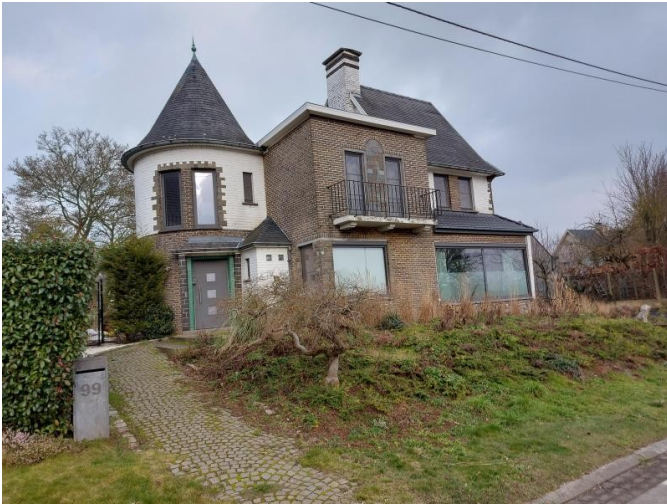
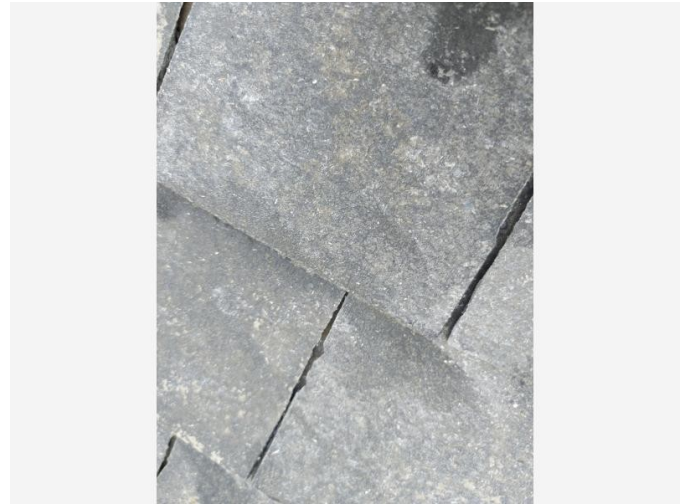
Eindbeoordeling materiaalrisico	Laag materiaalrisico en/of verlaagde kans op vezelvrijgave
---------------------------------	--

Gebondenheid	Categorie 1: hechtgebonden in oorsprong
Asbestsoort (vezeltype)	Crocidoliet aanwezig
Asbestconcentratie	Laag (< 50%)
Afschermingsgraad van het gehele materiaal	Geheel of deels vrij aan de buitenlucht
Toestand van het materiaal	Licht beschadigd, licht verweerd. Intact materiaal type Pical – asbestboard of categorie III 'gebondenheid'

Beschrijving	Dakleien
Omgeving	Buiten
Primaire drager	Schuin dak
Asbestmateriaal	Dak- en gevelbekleding - Lei, shingle
Bindmiddel van asbestmateriaal	Cement
Gebondenheid op basis van bindmiddel	Hecht
Hoeveelheid (oppervlakte - aantal)	• 80,00 m ² - 1 stuk
Totale oppervlakte	80,00 m ²

Eenvoudig bereikbaar	Ja
Bevestigingswijze	<ul style="list-style-type: none">• Geklemd• Genageld, geniet
Identificatiemethode	Vaststelling zonder monstername
Destructieve handeling voor identificatie	Nee
Opmerking	Hellend hoofddak, toren en boven voordeur

Verwijderen

- Zorg voor een veilig beheer. Vermijd het beschadigen van het asbestmateriaal. Controleer de toestand jaarlijks op wijzigingen.
- Zorg voor een veilig beheer en verwijder dit asbestmateriaal wanneer het bij werken eenvoudig bereikbaar wordt. Controleer de toestand jaarlijks op wijzigingen.
- Hemelwater dat afspoelt van asbestcement daken of gevels kan asbestdeeltjes bevatten. Gebruik het enkel voor gesloten circuits (bv. spoelen toiletten). Reinig na het vervangen van het dak of de gevel de dakgoten en regenwaterput of -ton om asbesthoudend sediment of slib te verwijderen

- Eenvoudige handelingen: enkel door erkend asbestverwijderaer. Verwijdering zonder beschadiging of breken, te verwijderen materiaal worden door de erkend verwijderaer bevochtigd/gefixeerd, in daarvoor voorzien afvalzakken gestoken en afgevoerd. De verwijderaer neemt beschermingsmaatregelen (masker FFP3, pak, handschoenen,...) in acht voor zichzelf en de omgeving

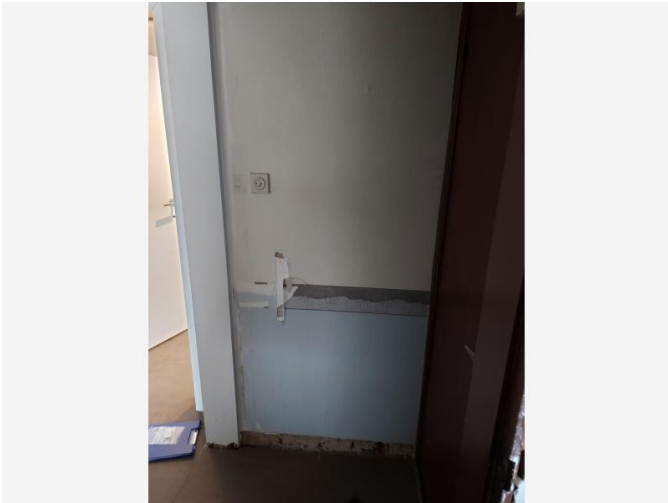
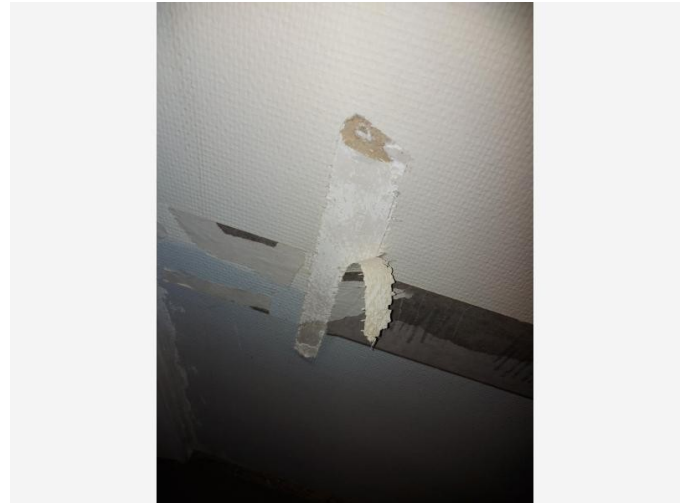
Fiche 4: Pleisterwerk muren

Geen asbest

#	Type	Referentie	Resultaat
4.1	Mengmonster	BDA23033/3	Geen asbest

Beschrijving	Pleisterwerk muren
Omgeving	Binnen
Primaire drager	Binnenwand
Bindmiddel van materiaal	Gips - kalk
