Asbestinventarisatetest

Koutergatstraat 51, 9420 Erpe-Mere

Attestnummer : 20230307-000143.000

Uitgegeven op : 07.03.2023

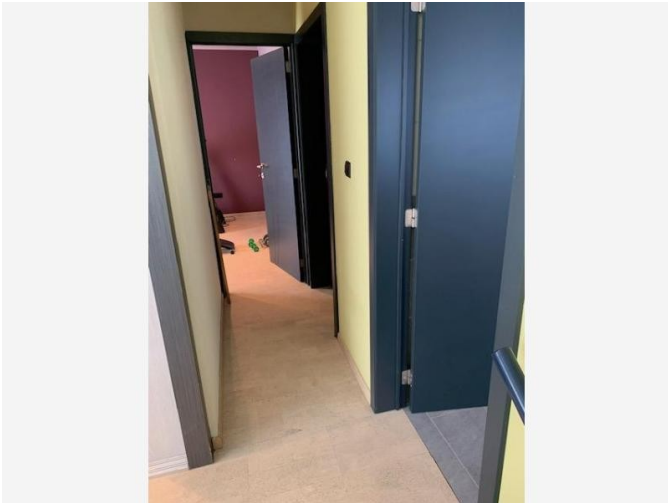
Fiche 2: Pleisterwerk wand

Geen asbest

#	Type	Referentie	Resultaat
2.1	Mengmonster	01	Geen asbest

Beschrijving	Pleisterwerk wand
Omgeving	Binnen
Primaire drager	Binnenwand

Bindmiddel van materiaal	Gips - kalk
Gebondenheid op basis van bindmiddel	Niet-hechtgebonden
Hoeveelheid (oppervlakte - dikte - aantal)	• 200,00 m ² - 0,50 cm - 1 stuk
Totaal volume	1,00 m ³
Identificatiemethode	Vaststelling met monstername
Destructieve handeling voor identificatie	Nee

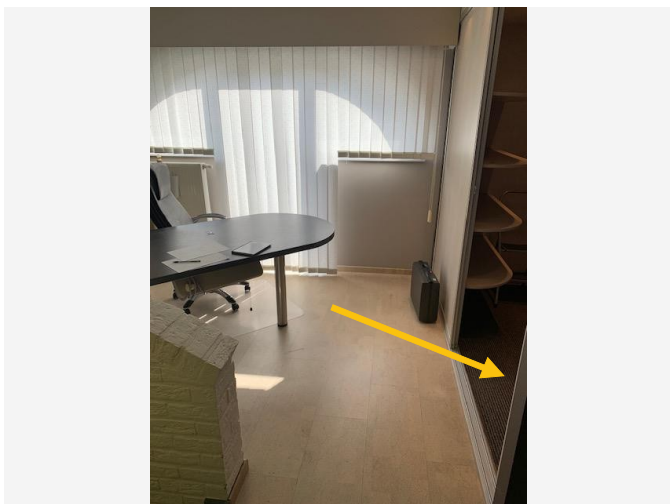
Geen asbest

#	Type	Referentie	Resultaat
3.1	Puntmonster	02	Geen asbest

Beschrijving	Vinyl ondergrond
Omgeving	Binnen
Primaire drager	Vloer
Bindmiddel van materiaal	Lijm

Gebondenheid op basis van bindmiddel	Hecht
Hoeveelheid (gewicht - aantal)	• 2,50 kg - 1 stuk
Totaal gewicht	2,50 kg
Identificatiemethode	Vaststelling met monstername
Destructieve handeling voor identificatie	Nee
