Asbestinventarisatetest

A. Rodenbachstraat 128A, 9470 Denderleeuw

Attestnummer : 20230419-000247.000

Uitgegeven op : 19.04.2023

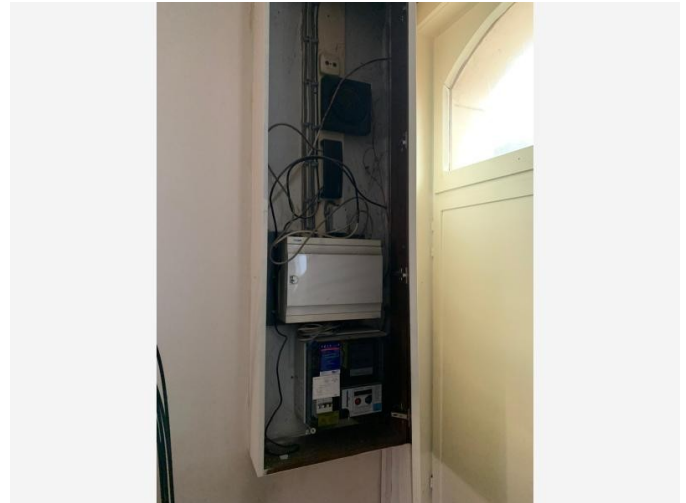
Overzichtsfoto

Detailfoto

Geen asbest

#	Type	Referentie	Resultaat
5.1	Mengmonster	01	Geen asbest

Beschrijving	Wandpleister
Omgeving	Binnen
Primaire drager	Binnenwand
Bindmiddel van materiaal	Gips - kalk

Gebondenheid op basis van bindmiddel	Niet-hechtgebonden
Hoeveelheid (oppervlakte - dikte - aantal)	• 180,00 m ² - 0,30 cm - 1 stuk
Totaal volume	0,54 m ³
Identificatiemethode	Vaststelling met monstername
Destructieve handeling voor identificatie	Nee
