Asbestinventarisatetest

Wittewalle 20, 9041 Gent

Attestnummer : 20230406-000376.000

Uitgegeven op : 06.04.2023

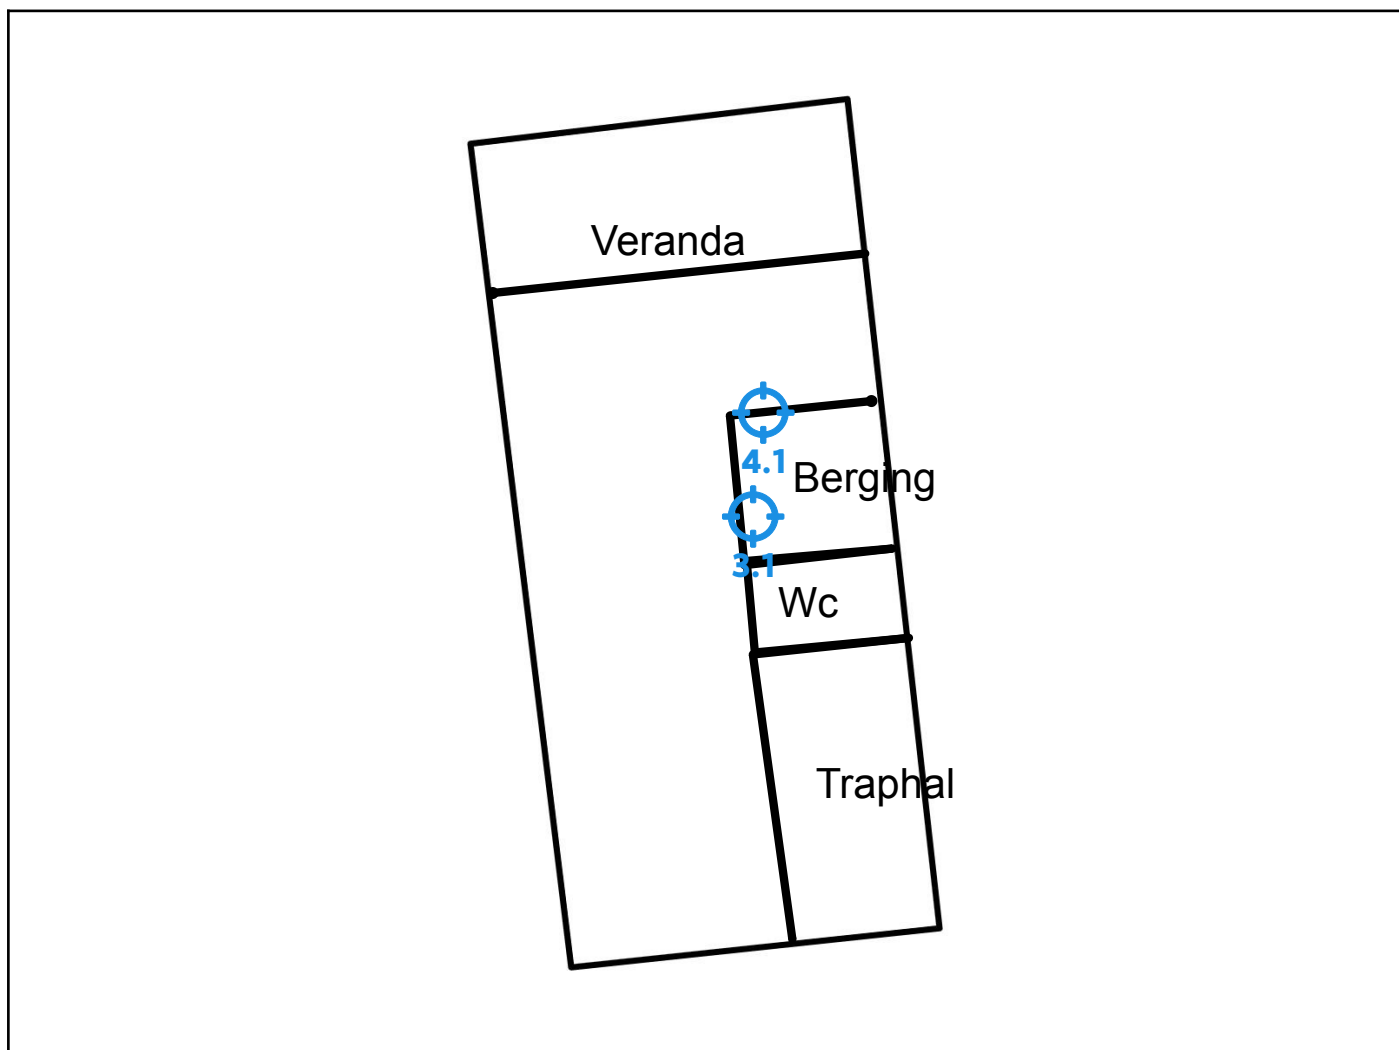
Plan 1.2: +1

Beschrijving	Type	Actie
3. Pleisterwerk wand	Geen asbest	-
3.1 Code: 01	Mengmonster	-
4. Pleisterwerk plafond	Geen asbest	-
4.1 Code: 02	Mengmonster	-

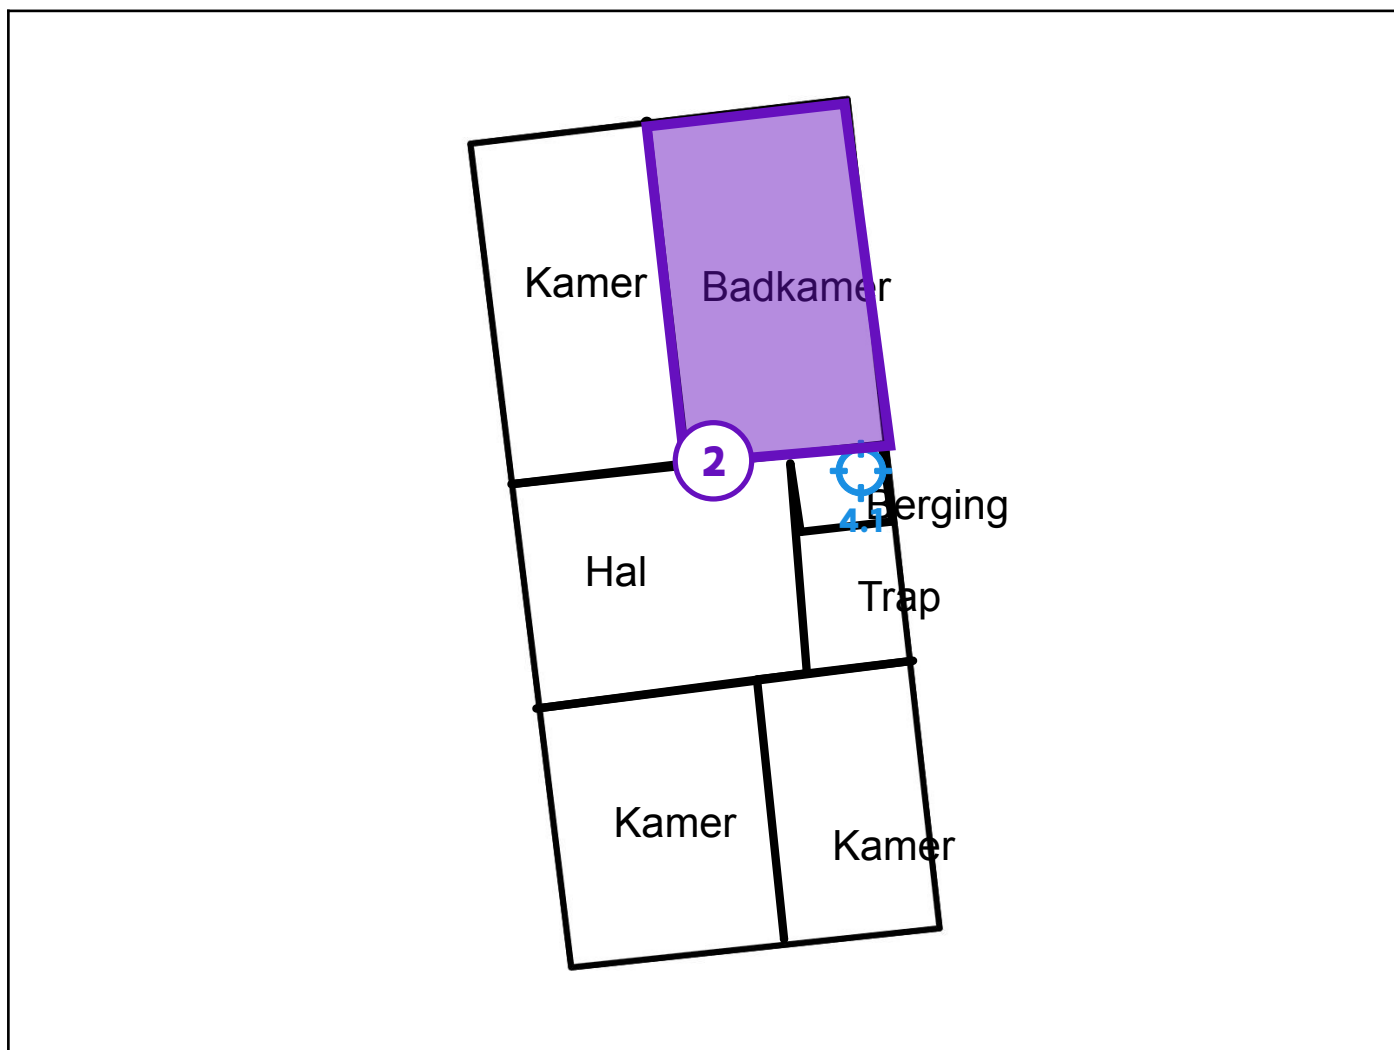
Plan 1.3: +2

Beschrijving	Type	Actie
2. Badkamer / natte ruimte	Advies	-
4. Pleisterwerk plafond	Geen asbest	-
4.1 Code: 02	Mengmonster	-

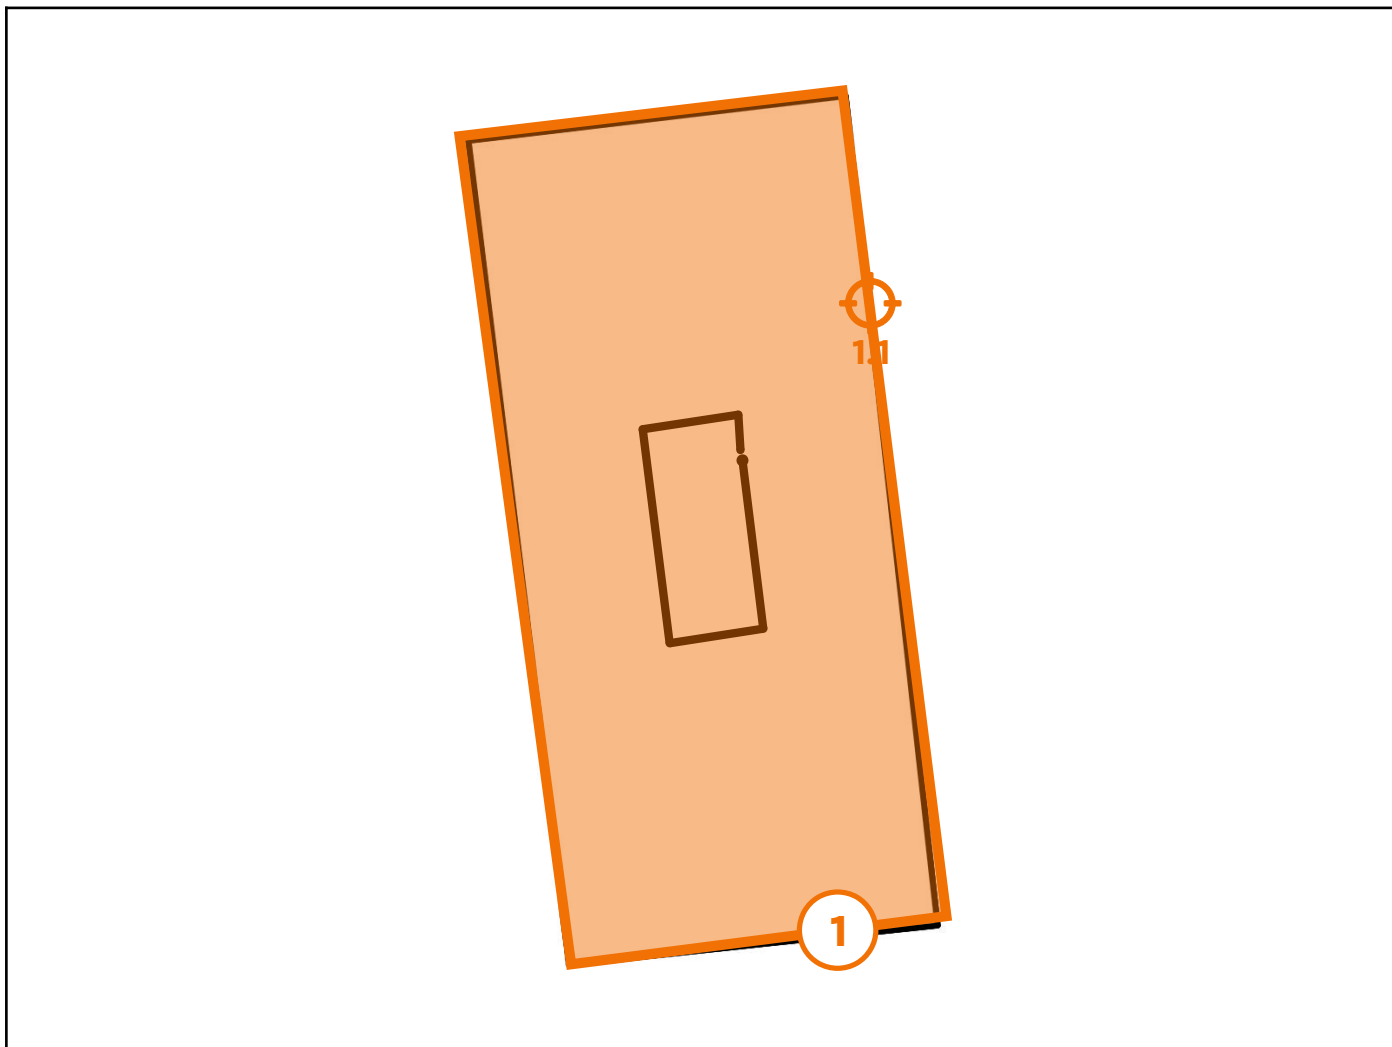
Plan 1.4: Zolder

Beschrijving	Type	Actie
1. Zolder onderdak plaat	Asbestmateriaal	Maatregelen nemen
1.1 Code: 03	Puntmonster	-

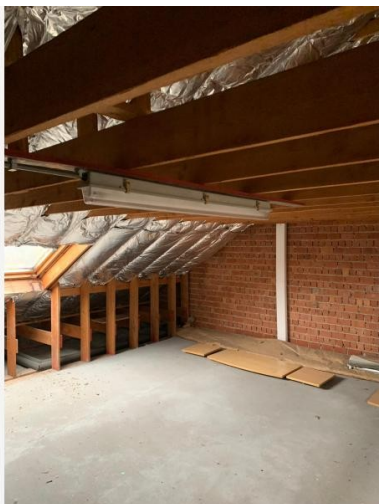
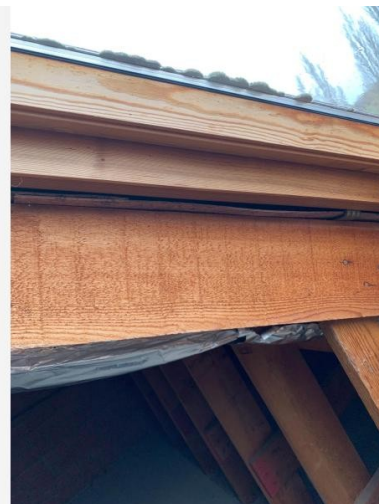
Conclusie

Het asbestmateriaal valt onder de mijlpaal van 2034.

Eindbeoordeling materiaalrisico	Verhoogd materiaalrisico en/of verhoogde kans op vezelvrijgave
---------------------------------	--

Gebondenheid	Categorie 2: niet-hechtgebonden met matrix
Asbestsoort (vezeltype)	Alleen chrysotiel
Asbestconcentratie	Hoog ($\geq 50\%$)
Afschermingsgraad van het gehele materiaal	Geheel of deels (ook) vrij aan binnenluchtstromen
Toestand van het materiaal	Onbeschadigd, niet verweerd

#	Type	Referentie	Resultaat
1.1	Puntmonster	03	Chrysotiel

Beschrijving	Zolder onderdak plaat
Omgeving	Grenst aan binnen- en buitenlucht
Primaire drager	Schuin dak
Asbestmateriaal	Dak- en gevelbekleding - Plaat
Bindmiddel van asbestmateriaal	Karton - papier - viltachtig
Gebondenheid op basis van bindmiddel	Niet-hechtgebonden
Hoeveelheid (gewicht - aantal)	• 240,00 kg - 1 stuk
Totaal gewicht	240,00 kg

Eenvoudig bereikbaar	Nee <ul style="list-style-type: none">• Verwijdering tast de bouwkundige integriteit aan.
Bevestigingswijze	<ul style="list-style-type: none">• Genageld, geniet
Identificatiemethode	Vaststelling met monstername
Destructieve handeling voor identificatie	Nee
Opmerking	Tussen de dakpannen en de isolatie zijn er platen aangebracht. Deze plaat is te bemonsteren rondom het dakraam. De plaat is waarneembaar en te inspecteren.

Maatregelen nemen

- Zorg voor een veilig beheer. Vermijd het beschadigen van het asbestmateriaal. Controleer de toestand jaarlijks op wijzigingen.

- Eenvoudige handelingen: enkel door erkend asbestverwijderaar
De menuiserie platen zitten genageld vast. Bij verwijdering kunnen de platen breken. Daarom is het aan te raden dat de platen worden verwijderd door een erkend asbestverwijderaar, dit om geen extra schade toe te brengen.

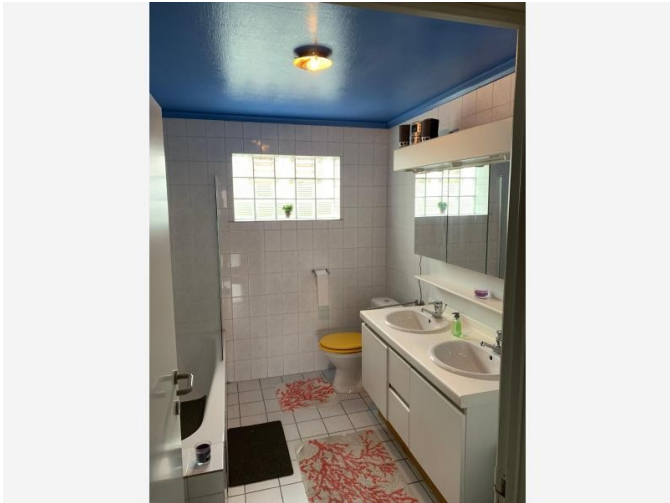
Vrije foto

In de badkamer is geen pleisterwerk aanwezig. De wanden zijn bezet met tegels die niet verweerd zijn en in goede staat verkeren.

Identificatiemethode	Vaststelling & expertise (niet-asbestverdacht)
Primaire drager	Binnenwand
(Asbest)materiaal	Prefab - afwerking - Tegel
Bindmiddel	Cement
Gebondenheid bindmiddel	Hecht

Bij afbraak of renovatie moet het material achter de tegels gecontroleerd worden om deze wanden als niet - asbestverdacht te benoemen. Dit valt buiten de scope van het niet - destructief onderzoek.

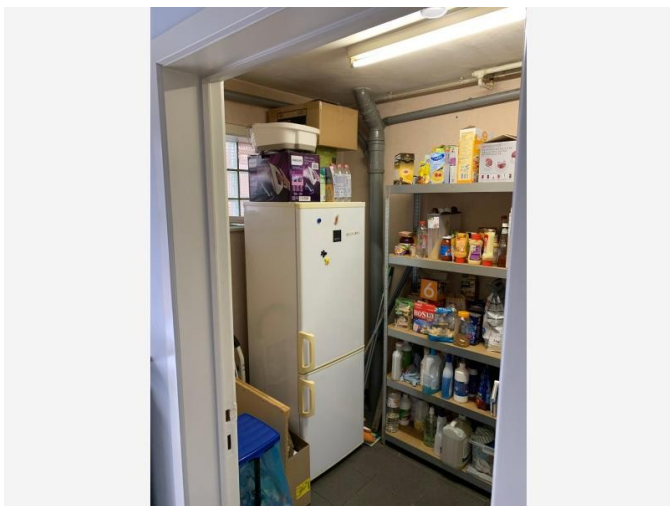
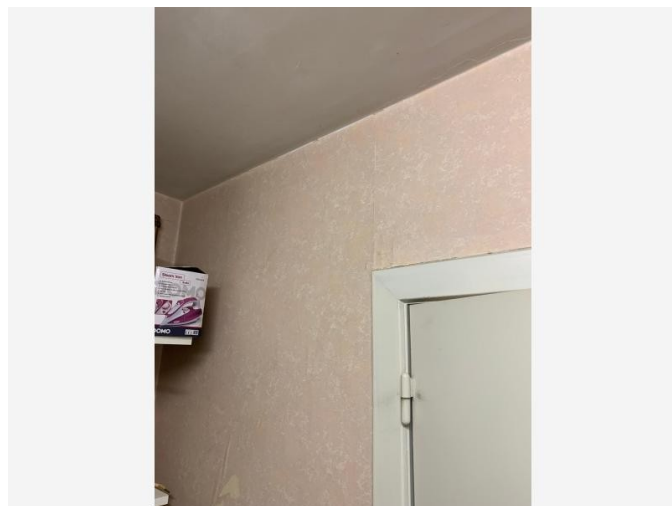
Conclusie

Geen asbest

#	Type	Referentie	Resultaat
3.1	Mengmonster	01	Geen asbest

Beschrijving	Pleisterwerk wand
Omgeving	Binnen
Primaire drager	Binnenwand
Bindmiddel van materiaal	Gips - kalk

Gebondenheid op basis van bindmiddel	Niet-hechtgebonden
Hoeveelheid (oppervlakte - dikte - aantal)	• 80,00 m ² - 0,20 cm - 1 stuk
Totaal volume	0,16 m ³
Identificatiemethode	Vaststelling met monstername
Destructieve handeling voor identificatie	Nee

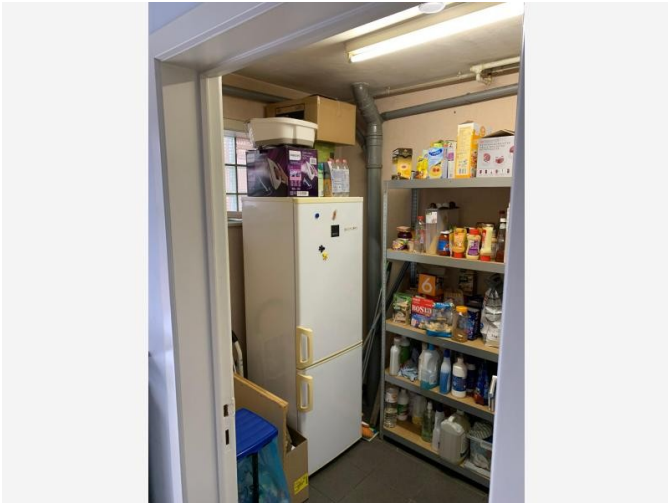
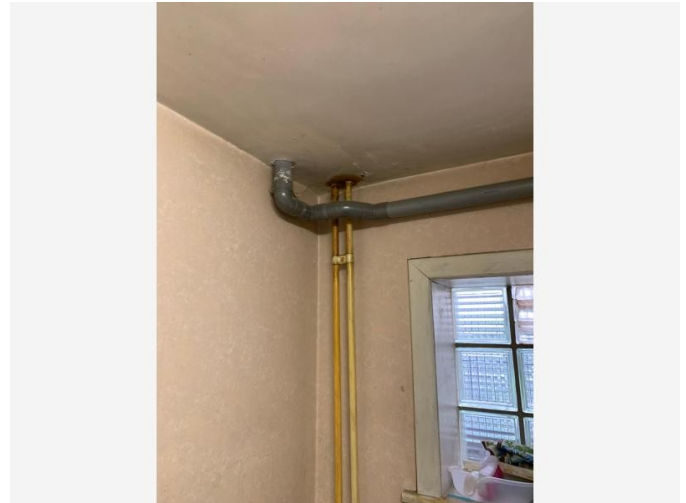
Fiche 4: Pleisterwerk plafond

Conclusie

Geen asbest

#	Type	Referentie	Resultaat
4.1	Mengmonster	02	Geen asbest

Beschrijving	Pleisterwerk plafond
Omgeving	Binnen
Primaire drager	Plafond

Bindmiddel van materiaal	Gips - kalk
Gebondenheid op basis van bindmiddel	Niet-hechtgebonden
Hoeveelheid (oppervlakte - dikte - aantal)	• 50,00 m ² - 0,20 cm - 1 stuk
Totaal volume	0,10 m ³
Identificatiemethode	Vaststelling met monstername
Destructieve handeling voor identificatie	Nee
