Asbestinventarisatetest

Surkelbulk 5, 9051 Gent

Attestnummer : 20230526-000186.000

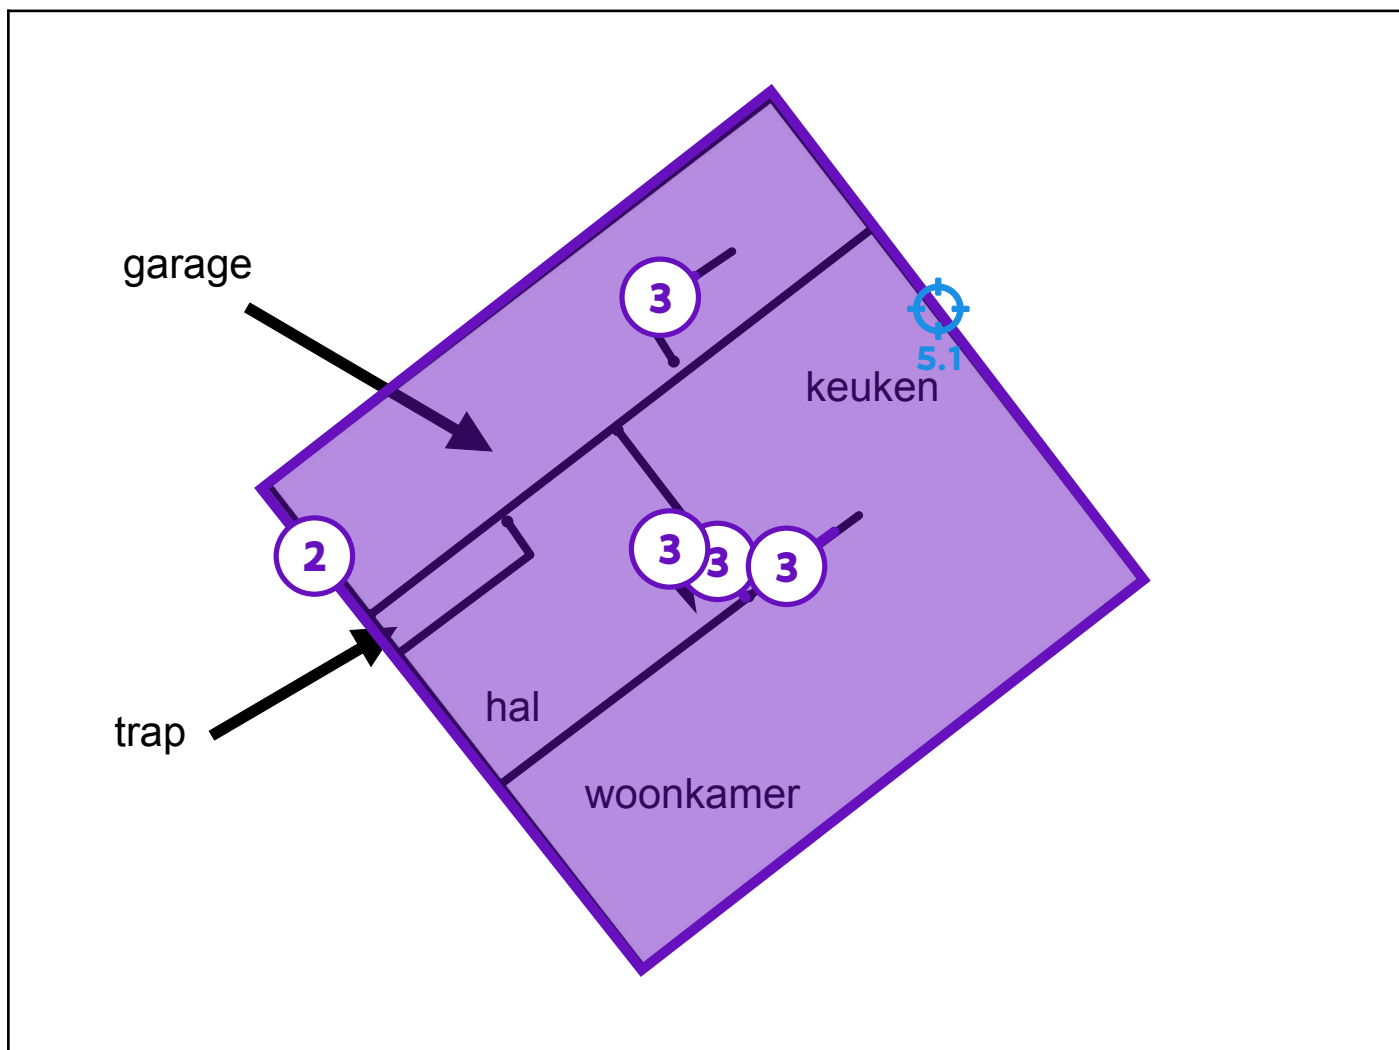
Plan 1.1: gelijkvloers

Beschrijving	Type	Actie
2. vloeren volledige gebouw	Advies	-
3. faience tegels	Advies	-
5. pleisterwerk plafond	Geen asbest	-
5.1 Code: 02	Mengmonster	-

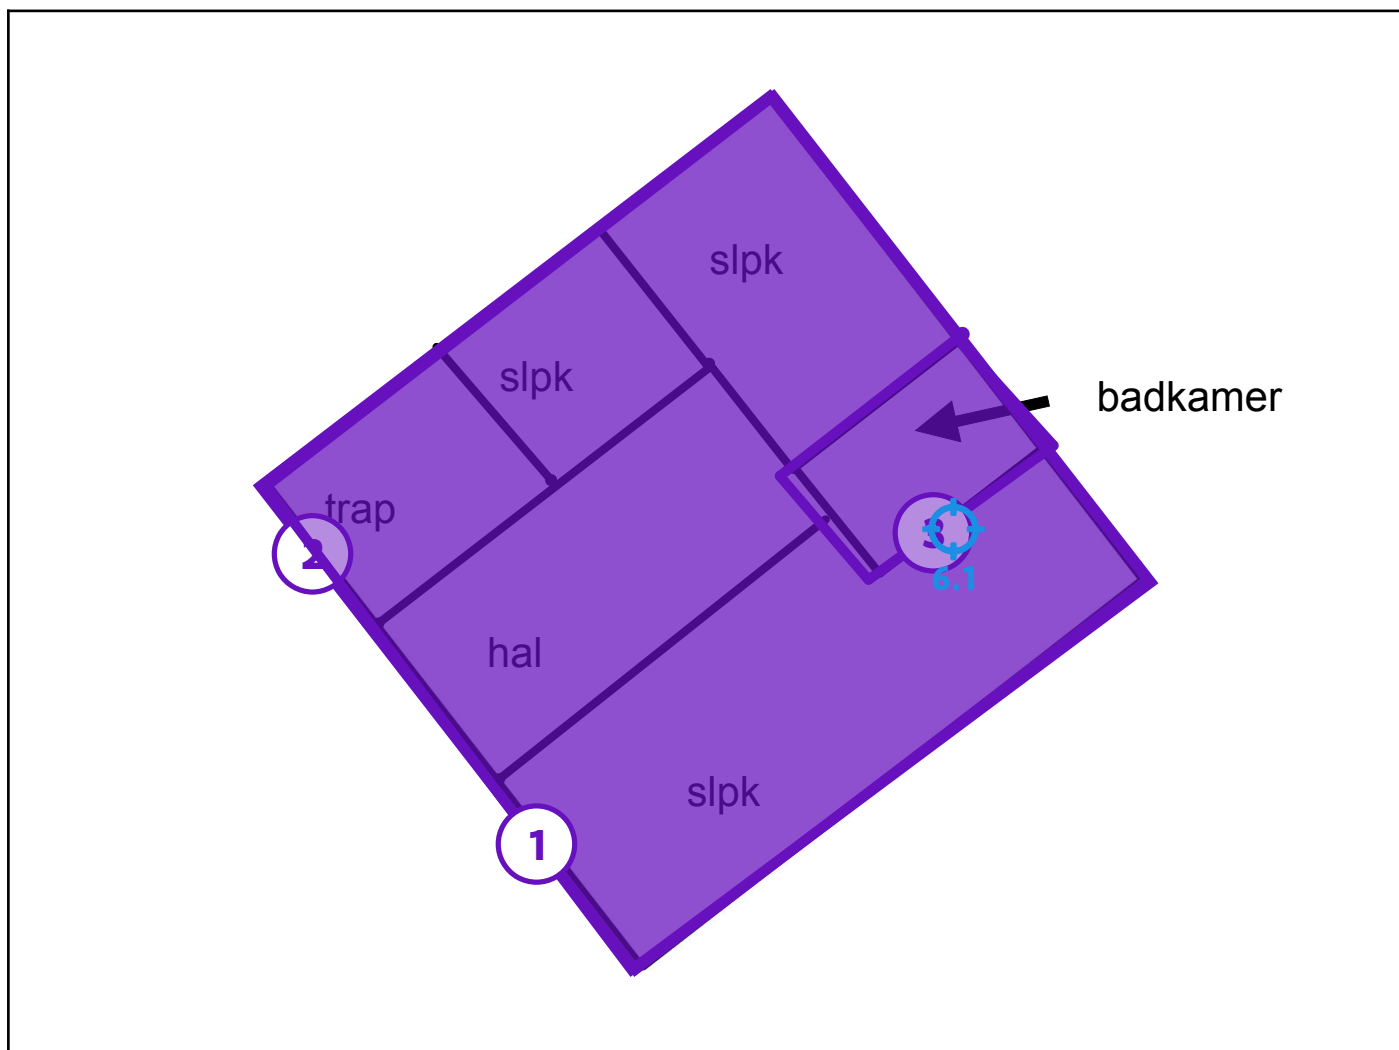
Plan 1.2: +1

Beschrijving	Type	Actie
1. valse plafonds +1	Advies	-
2. vloeren volledige gebouw	Advies	-
3. faience tegels	Advies	-
6. pleisterwerk wand	Geen asbest	-
6.1 Code: 01	Mengmonster	-

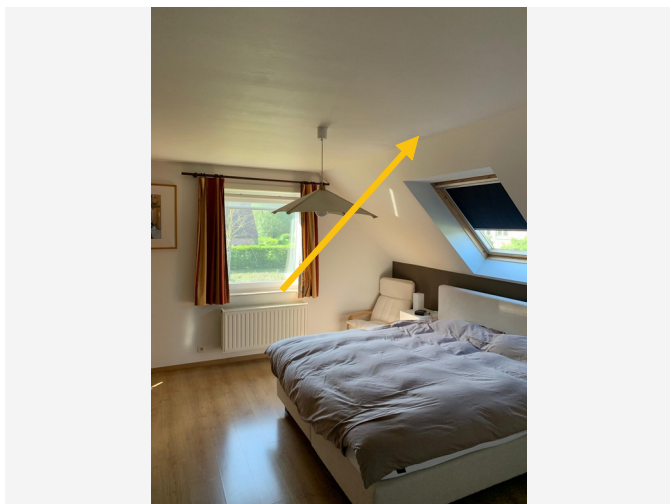
Vrije foto

Op +1 werden valse plafonds aangebracht.

De valse plafonds bestaan uit volgende materialen: gipsplaten / gyproc

Identificatiemethode	niet bemonsterbaar
Primaire drager	Plafond
(Asbest)materiaal	In-situ afwerkingslagen - Pleisterwerk (wand, plafond, ...)
Bindmiddel	Gips - kalk
Gebondenheid bindmiddel	Niet-hechtgebonden

Bij afbraak of renovatie moeten de materialen / producten (lijm – pleisterwerk – spuitlagen) die zich achter de valse plafonds bevinden gecontroleerd worden om als niet - asbestverdacht gecatalogeerd te worden.

Inspectie van het bovengenoemde valt buiten de scope van het niet - destructief onderzoek.

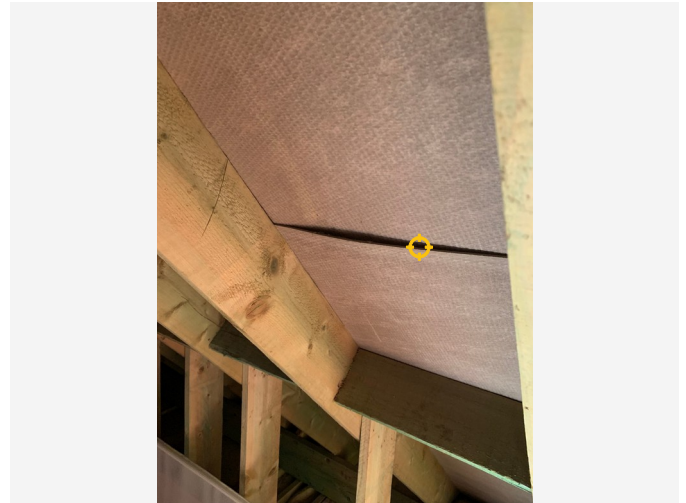
Overzichtsfoto

Geen asbest

#	Type	Referentie	Resultaat
4.1	Puntmonster	03	Geen asbest

Beschrijving	onderdak menuiserie
Omgeving	Binnen
Primaire drager	Schuin dak
Bindmiddel van materiaal	Cement

Gebondenheid op basis van bindmiddel	Hecht
Hoeveelheid (oppervlakte - dikte - aantal)	• 200,00 m ² - 0,40 cm - 1 stuk
Totaal volume	0,80 m ³
Identificatiemethode	Vaststelling met monstername
Destructieve handeling voor identificatie	Nee
