# Asbestinventarisatetest

Karel Lodewijk Dierickxstraat 41, 9000 Gent

Attestnummer : 20230727-000210.000

**Niet-asbestveilig**

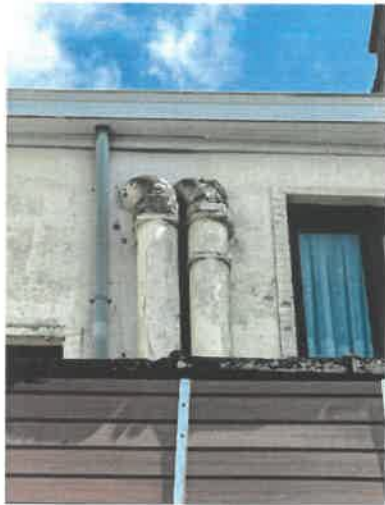
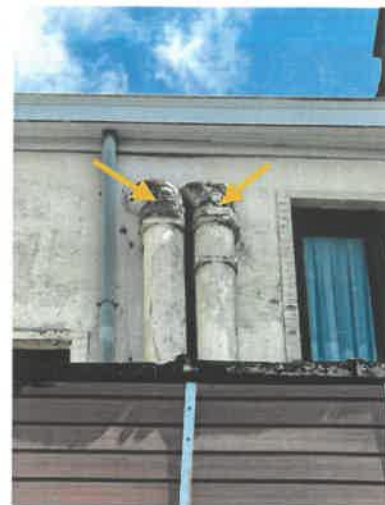
Eindbeoordeling materiaalisico	Laag materiaalisico en/of verlaagde kans op vezelvrijgave
--------------------------------	---

Gebondenheid	Categorie 1: hechtgebonden in oorsprong
Asbestsoort (vezeltype)	Alleen chrysotiel
Asbestconcentratie	Laag (< 50%)
Afschermingsgraad van het gehele materiaal	Geheel of deels vrij aan de buitenlucht
Toestand van het materiaal	Licht beschadigd, licht verweerd. Intact materiaal type Pical – asbestboard of categorie III 'gebondenheid'

Beschrijving	Rookgaskanaal
Omgeving	Buiten
Primaire drager	Schacht-koker (technisch)
Asbestmateriaal	Rookgaskanaal
Bindmiddel van asbestmateriaal	Cement
Gebondenheid op basis van bindmiddel	Hecht
Hoeveelheid (lengte - omtrek - dikte - aantal)	<ul style="list-style-type: none"><li>• 2,00 m - 15,00 cm - 1,00 cm - 1 stuk</li></ul>
Totaal volume	0,003 m <sup>3</sup>
Eenvoudig bereikbaar	Nee <ul style="list-style-type: none"><li>• Verwijdering tast de bouwkundige integriteit aan.</li></ul>
Bevestigingswijze	<ul style="list-style-type: none"><li>• Onbekend</li></ul>

Het asbestmateriaal valt onder de mijlpaal van 2034.

Verwijderen

- Zorg voor een veilig beheer. Vermijd het beschadigen van het asbestmateriaal. Controleer de toestand jaarlijks op wijzigingen.

- Eenvoudige handelingen: enkel door erkend asbestverwijderaar  
Deze verwijdermethode valt onder de vorm van eenvoudige handelingen 'enkel door erkend asbestverwijderaar' conform de VLAREM en de Codex Welzijn op het werk. De toepassing kan immers niet worden verwijderd zonder 'wijziging van de toestand'. Alle maatregelen opgenomen in de wetgeving moeten strikt nageleefd worden.

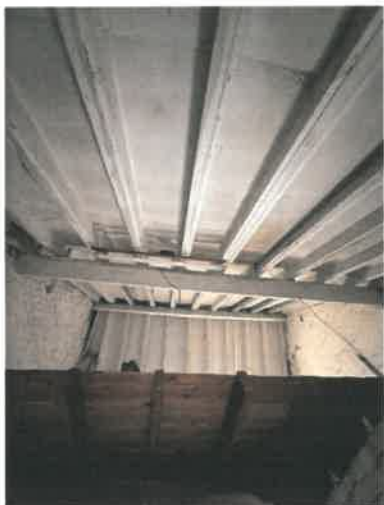
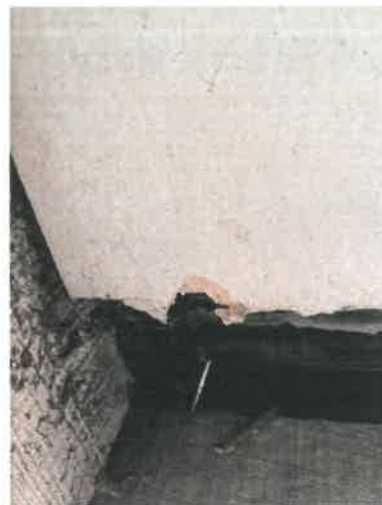
Eindbeoordeling materiaalrisico	Laag materiaalrisico en/of verlaagde kans op vezelvrijgave
---------------------------------	--

Gebondenheid	Categorie 1: hechtgebonden in oorsprong
Asbestsoort (vezeltype)	Alleen chrysotiel
Asbestconcentratie	Laag (< 50%)
Afschermingsgraad van het gehele materiaal	Geheel of deels (ook) vrij aan de binnenlucht
Toestand van het materiaal	Licht beschadigd, licht verweerd. Intact materiaal type Pical – asbestboard of categorie III 'gebondenheid'

#	Type	Referentie	Resultaat
2.1	Puntmonster	SN01	Chrysotiel

Beschrijving	Onderdakplaat
Omgeving	Binnen
Primaire drager	Schuin dak
Asbestmateriaal	Plaat, paneel, tablet - Type Menuiserite
Bindmiddel van asbestmateriaal	Cement
Gebondenheid op basis van bindmiddel	Hecht
Hoeveelheid (oppervlakte - dikte - aantal)	• 66,00 m <sup>2</sup> - 1,00 cm - 1 stuk

Het asbestmateriaal valt onder de mijlpaal van 2040.

Zorgvuldig beheren

- Zorg voor een veilig beheer. Vermijd het beschadigen van het asbestmateriaal. Controleer de toestand jaarlijks op wijzigingen.

- Eenvoudige handelingen: enkel door erkend asbestverwijderaar  
Eenvoudige handelingen: enkel door erkend asbestverwijderaar

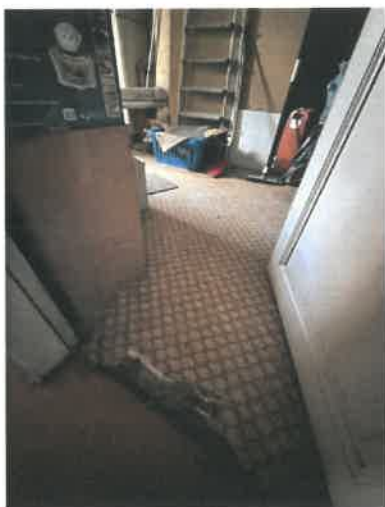
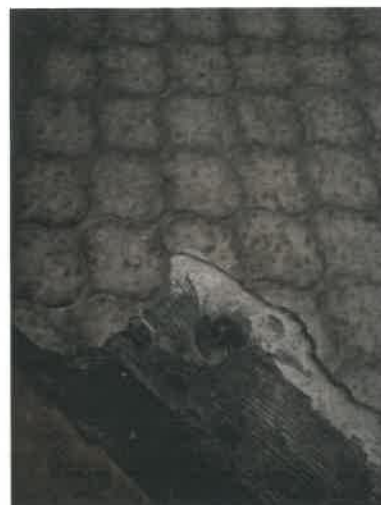
## Fiche 3: Vinyzeil

Geen asbest

#	Type	Referentie	Resultaat
3.1	Puntmonster	SN02	Geen asbest

Beschrijving	Vinyzeil
Omgeving	Binnen
Primaire drager	Vloer
Bindmiddel van materiaal	Karton - papier - viltachtig
