Asbestinventarisatetest

Lange Boomgaardstraat 114, 9000 Gent
Gemeenschappelijke delen

Attestnummer : 20231115-000103.000

Uitgegeven op : 15.11.2023

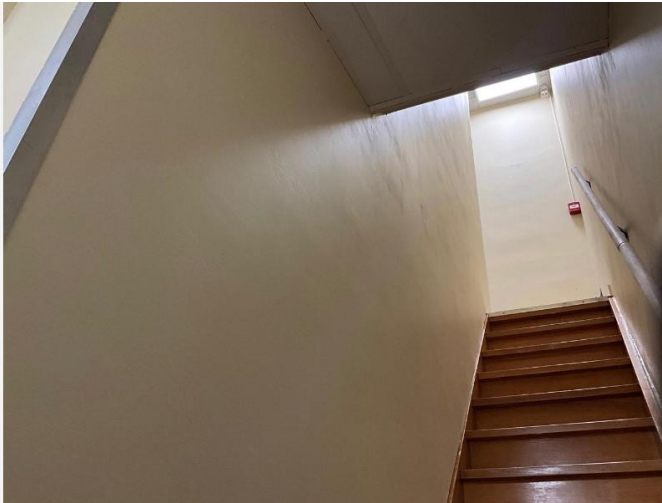
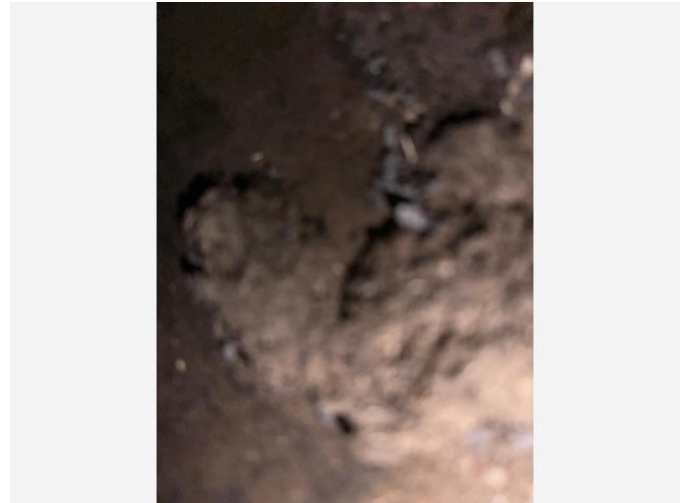
Fiche 4: Pleisterwerk

Conclusie

Geen asbest

#	Type	Referentie	Resultaat
4.1	Mengmonster	MN01	Geen asbest

Beschrijving	Pleisterwerk
Omgeving	Binnen
Primaire drager	Binnenwand
Bindmiddel van materiaal	Gips - kalk

Gebondenheid op basis van bindmiddel	Niet-hechtgebonden
Hoeveelheid (oppervlakte - dikte - aantal)	• 20,00 m ² - 2,00 cm - 1 stuk
Totaal volume	0,40 m ³
Identificatiemethode	Vaststelling met monstername
Destructieve handeling voor identificatie	Nee
