Asbestinventarisatetest

Lange Boomgaardstraat 114C/C, 9000 Gent

Attestnummer : 20231116-000050.000

Uitgegeven op : 16.11.2023

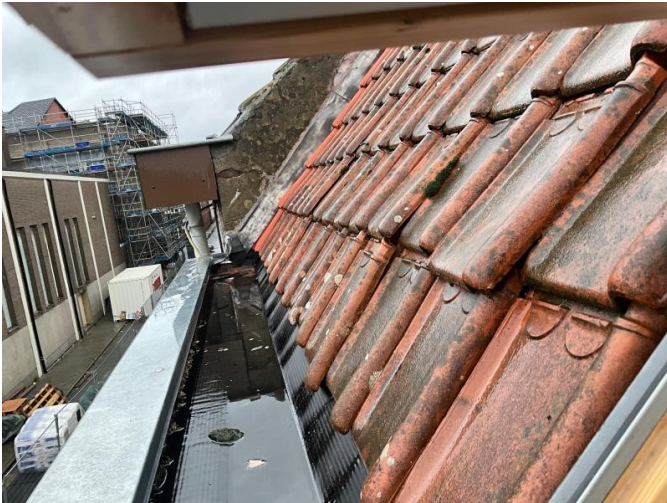
Situeringfoto

Permanente beperking

Reden: Er is geen volledige risicobeoordeling mogelijk

Uitleg van de asbestdeskundige: Dak bereikbaar via dakvlakramen maar bereikbare pannen vast gesiliconiseerd waardoor onderdak niet bereikbaar is. Andere zijden bereikbaar gedeelte bedekt met waterdichte doek (niet verwijderd omschakeling te voorkomen). Dak vernieuwd in 2015, onderdak niet zeker mee vernieuwd.

(Asbest)materiaal	Plaat, paneel, tablet - Type Menuiserie
Karakterisatie	Asbest (verdacht)
Primaire drager	Schuin dak

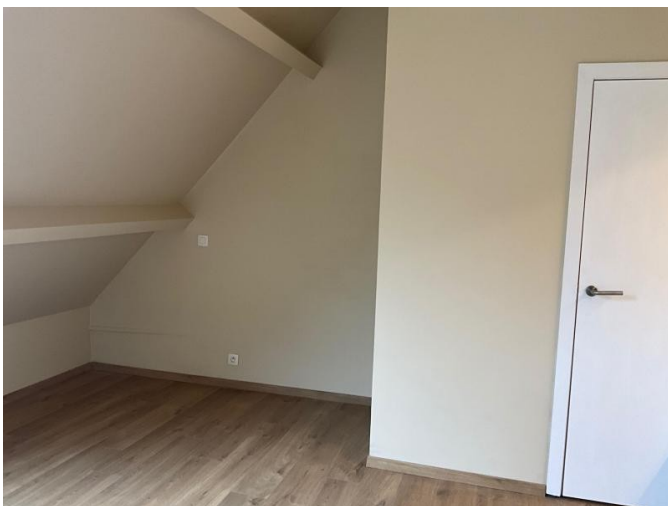
Situeringfoto

Uitgesloten van inspectie

Bouwjaar: 2023

Constructies gebouwd vanaf 2001 moeten niet onderzocht worden

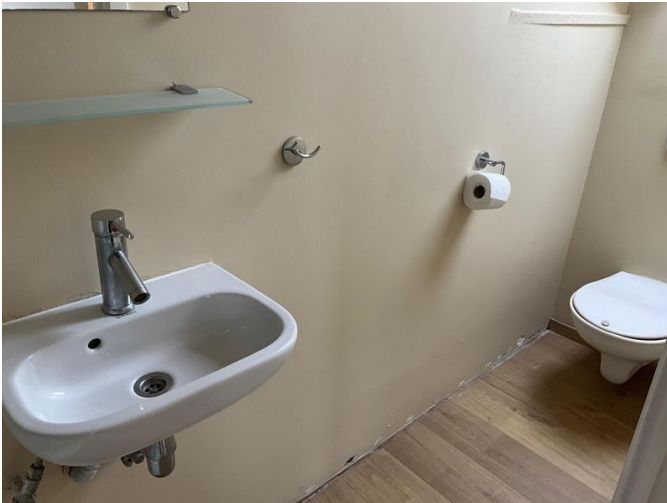
Situeringsfoto

Uitgesloten van inspectie

Bouwjaar: 2015

Constructies gebouwd vanaf 2001 moeten niet onderzocht worden

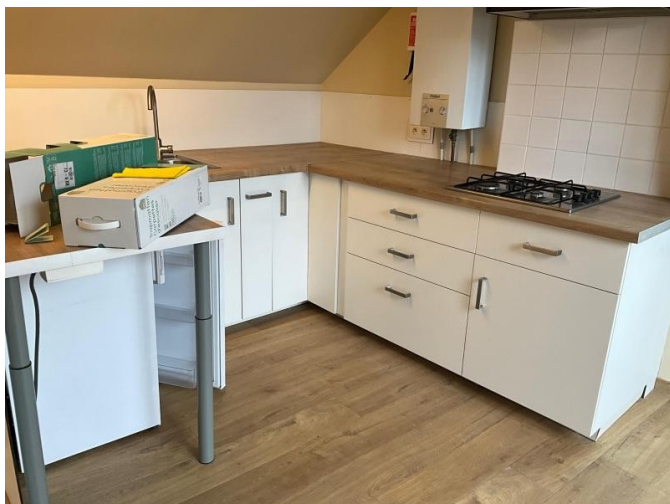
Situeringsfoto

Uitgesloten van inspectie

Bouwjaar: 2023

Constructies gebouwd vanaf 2001 moeten niet onderzocht worden
