# Asbestinventarisatetest

Statiestraat 9, 9260 Wichelen

Attestnummer : 20230404-000162.000

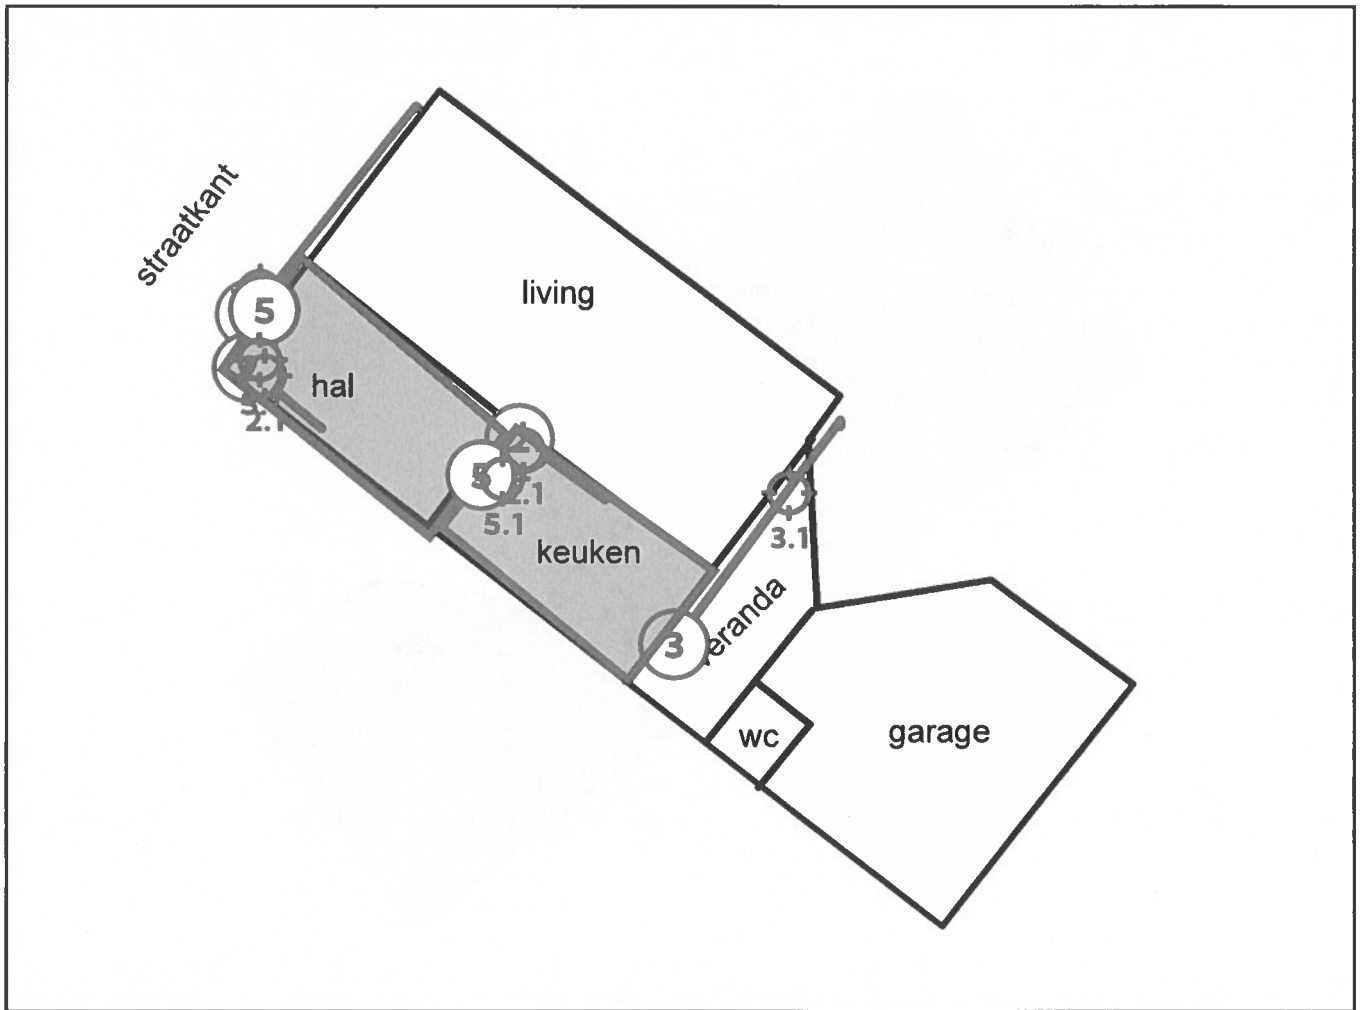
# Plan 1.1: Hoofdgebouw gelijkvloers

Beschrijving	Type	Actie
2. Pleisterwerk binnenmuren	Geen asbest	-
2.1 Code: 0.1	Mengmonster	-
3. Kit vensters	Geen asbest	-
3.1 Code: 0.3	Puntmonster	-
5. Pleisterwerk plafond	Geen asbest	-
5.1 Code: 0.2	Mengmonster	-

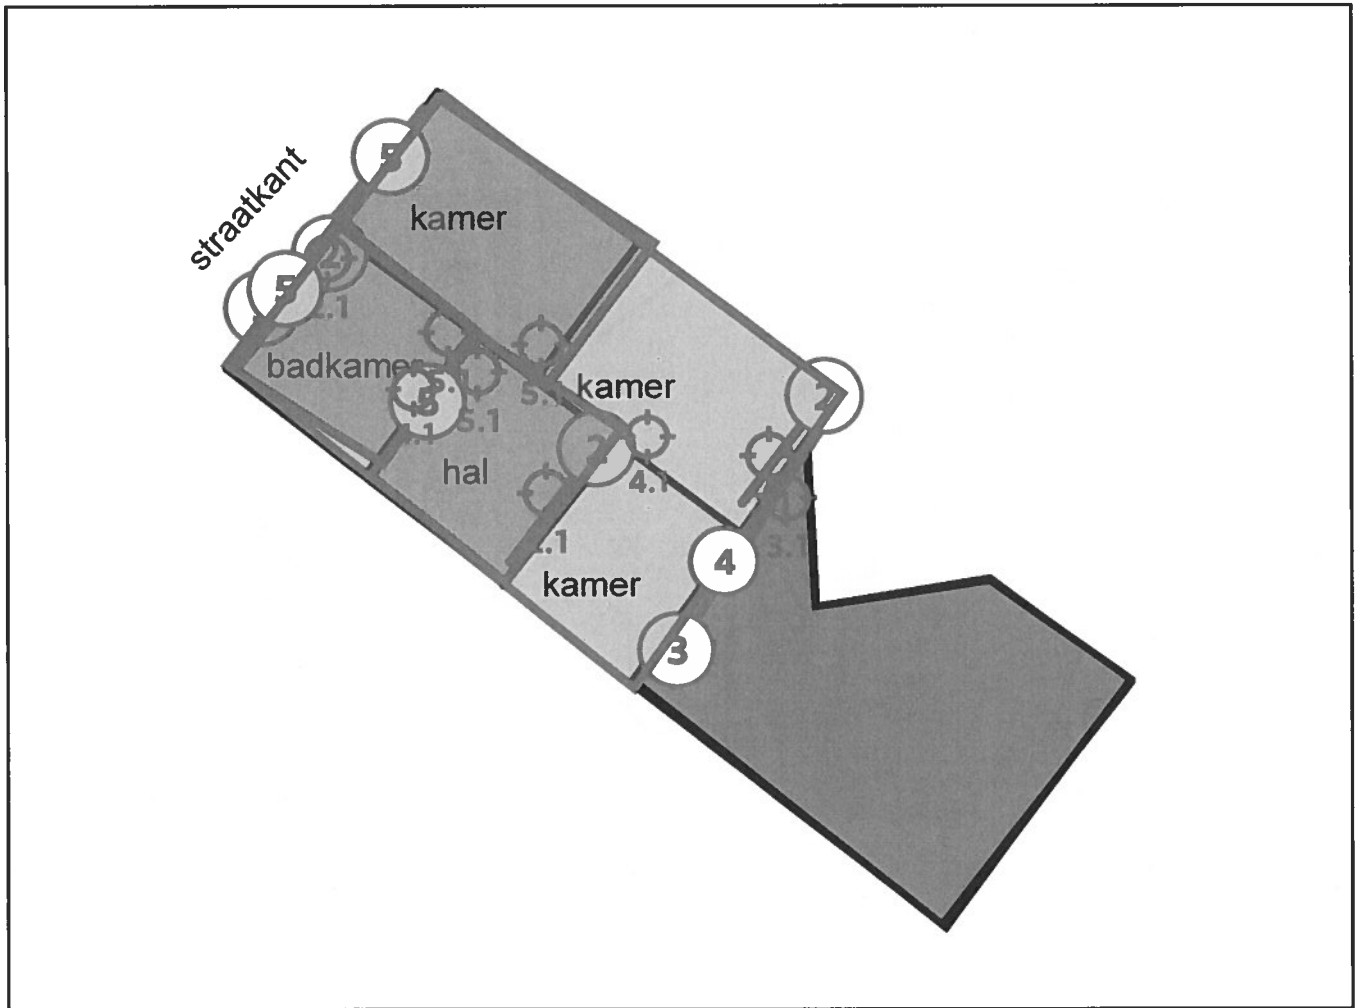
## Plan 1.2: Hoofdgebouw 1e Verdiep

Beschrijving	Type	Actie
2. Pleisterwerk binnenmuren	Geen asbest	-
2.1 Code: 0.1	Mengmonster	-
3. Kit vensters	Geen asbest	-
3.1 Code: 0.3	Puntmonster	-
4. Vinylvloer 1e verdiep	Geen asbest	-
4.1 Code: 1.1	Puntmonster	-
5. Pleisterwerk plafond	Geen asbest	-

5.1 Code: 0.2	Mengmonster	-
---------------	-------------	---

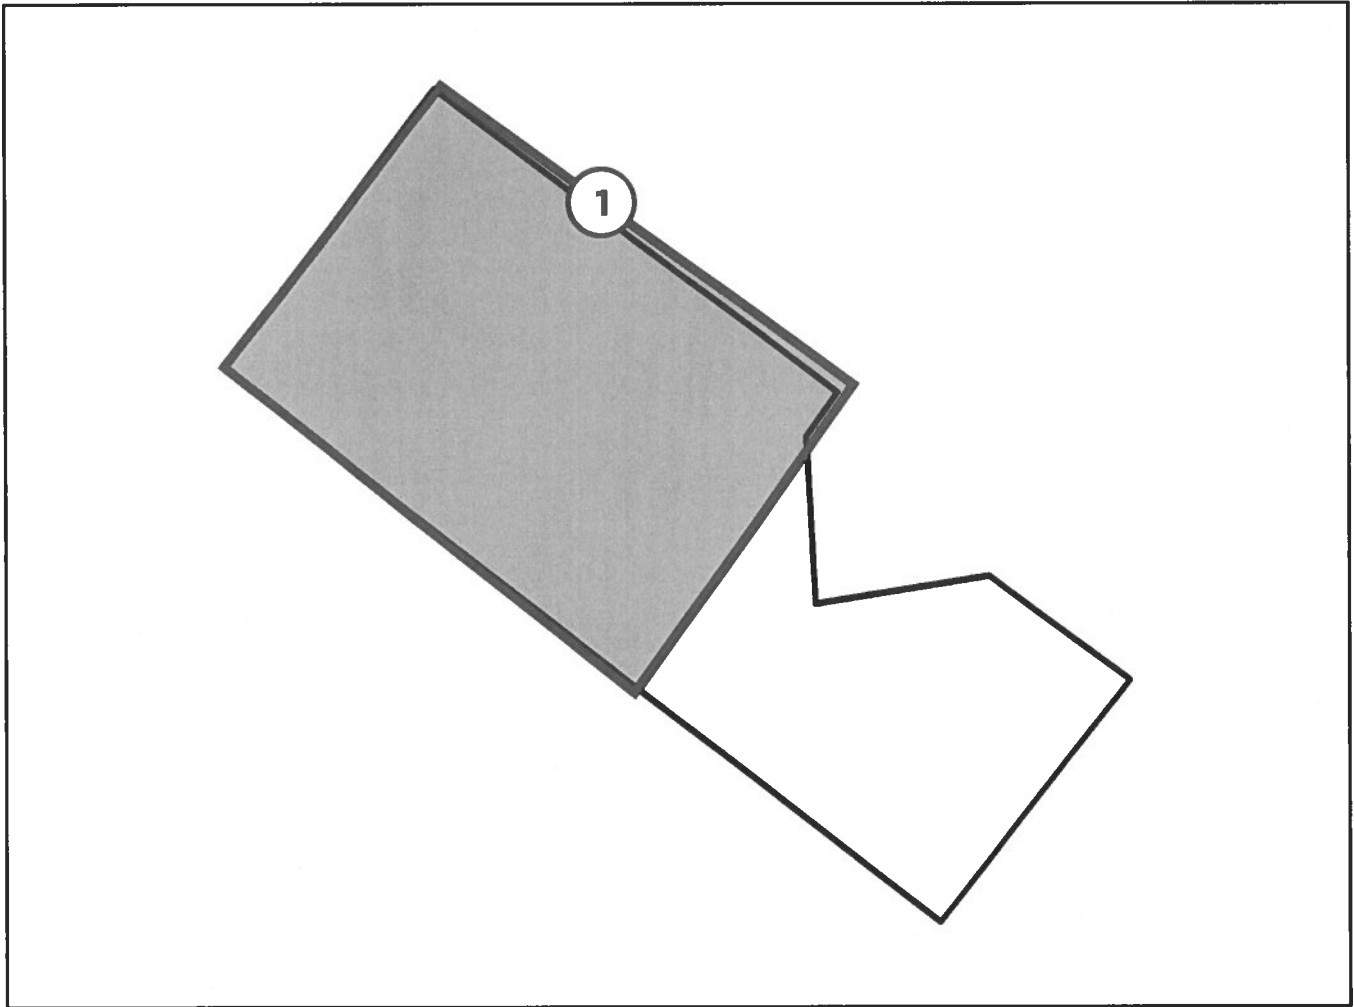
## Plan 1.3: Hoofdgebouw zolder

Beschrijving	Type	Actie
1. Leien dak	Asbestmateriaal	Dringend verwijderen

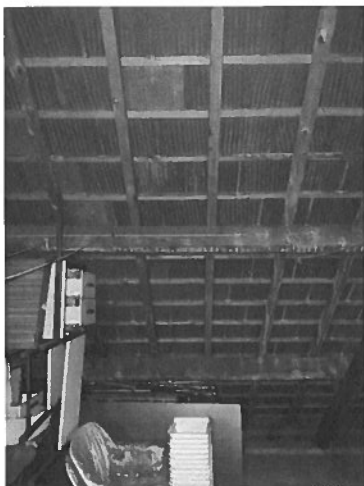
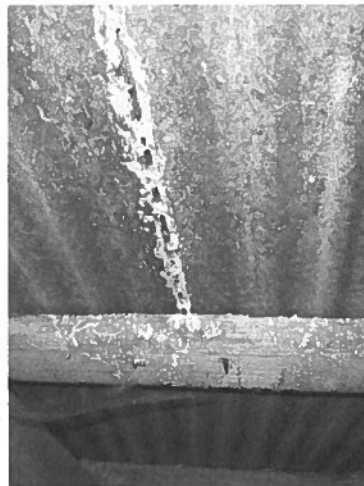
Overzichtsfoto

Detailfoto

Eindbeoordeling materiaalrisico	Hoog materiaalrisico en/of hoge kans op vezelvrijgave
---------------------------------	---

Gebondenheid	Categorie 1: hechtgebonden in oorsprong
Asbestsoort (vezeltype)	Crocidoliet aanwezig
Asbestconcentratie	Laag (< 50%)
Afschermingsgraad van het gehele materiaal	Geheel of deels (ook) vrij aan de binnenlucht
Toestand van het materiaal	Matig beschadigd, matig verweerd

Beschrijving	Leien dak
Omgeving	Grenst aan binnen- en buitenlucht
Primaire drager	Schuin dak
Asbestmateriaal	Dak- en gevelbekleding - Lei, shingle
Bindmiddel van asbestmateriaal	Cement
Gebondenheid op basis van bindmiddel	Hecht
Hoeveelheid (oppervlakte - aantal)	<ul style="list-style-type: none"><li>• 80,00 m<sup>2</sup> - 1 stuk</li></ul>
Totale oppervlakte	80,00 m <sup>2</sup>
Eenvoudig bereikbaar	Nee <ul style="list-style-type: none"><li>• Verwijdering tast de bouwkundige integriteit aan.</li></ul>
Bevestigingswijze	<ul style="list-style-type: none"><li>• Geklemd</li></ul>

Het asbestmateriaal valt onder de mijlpaal van 2034.

**Dringend verwijderen**

- Zorg voor een veilig beheer en verwijder dit asbestmateriaal wanneer het bij werken eenvoudig bereikbaar wordt. Controleer de toestand jaarlijks op wijzigingen.

- Eenvoudige handelingen: mag via doe-het-zelf of door werknemer(s) met opleidingsattest eenvoudige handelingen  
U laat dit best uitvoeren door een vakman met attest

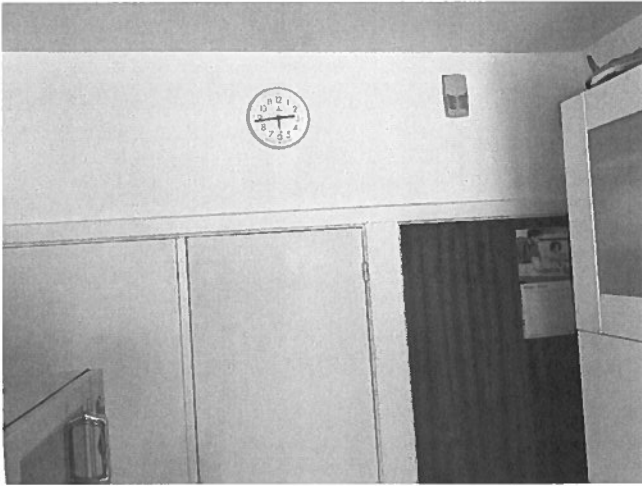
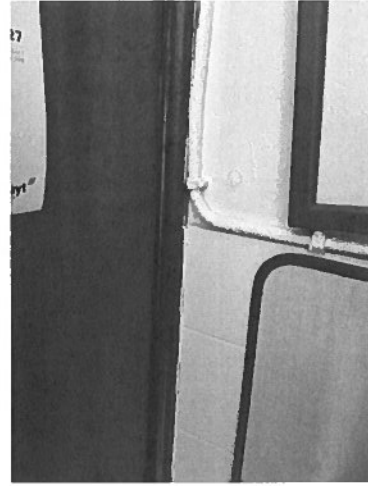
## Fiche 2: Pleisterwerk binnenmuren

Overzichtsfoto

Detailfoto

Geen asbest

#	Type	Referentie	Resultaat
2.1	Mengmonster	0.1	Geen asbest

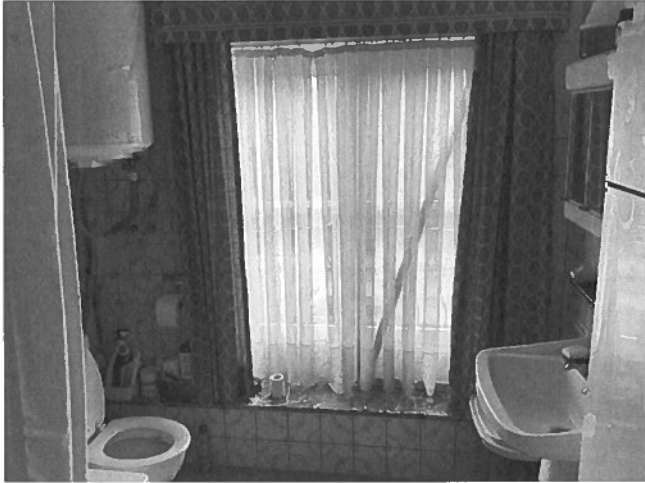
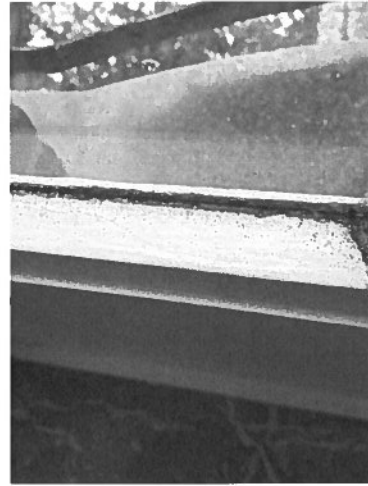
## Fiche 3: Kit vensters

Overzichtsfoto

Detailfoto

Geen asbest

#	Type	Referentie	Resultaat
3.1	Puntmonster	0.3	Geen asbest

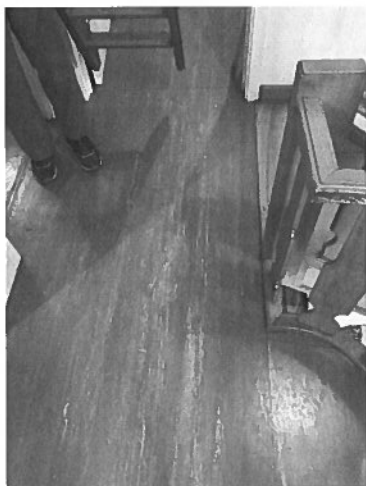
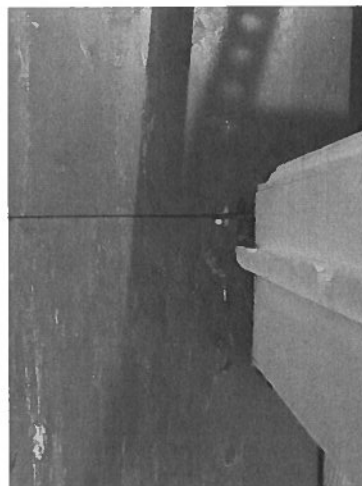
## Fiche 4: Vinylvloer 1e verdiep

Overzichtsfoto

Detailfoto

Geen asbest

#	Type	Referentie	Resultaat
4.1	Puntmonster	1.1	Geen asbest

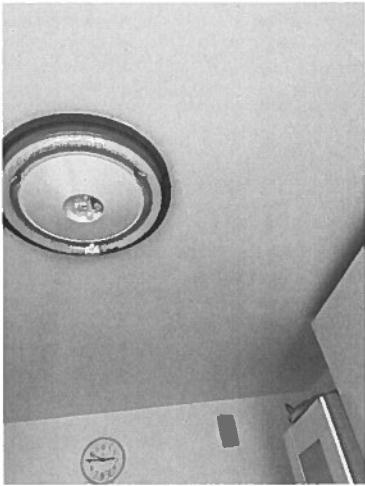
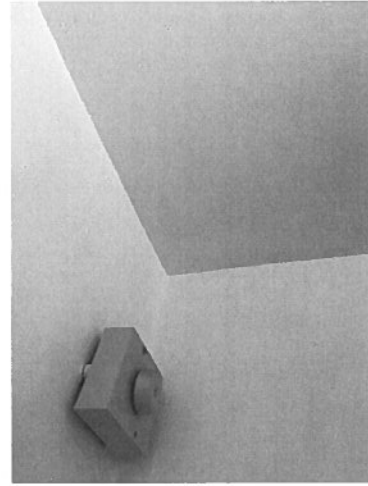
## Fiche 5: Pleisterwerk plafond

Overzichtsfoto

Detailfoto

Geen asbest

#	Type	Referentie	Resultaat
5.1	Mengmonster	0.2	Geen asbest
