Asbestinventarisatetest

Ooievaarsnest 43, 9050 Gent

Attestnummer : 20230613-000238.000

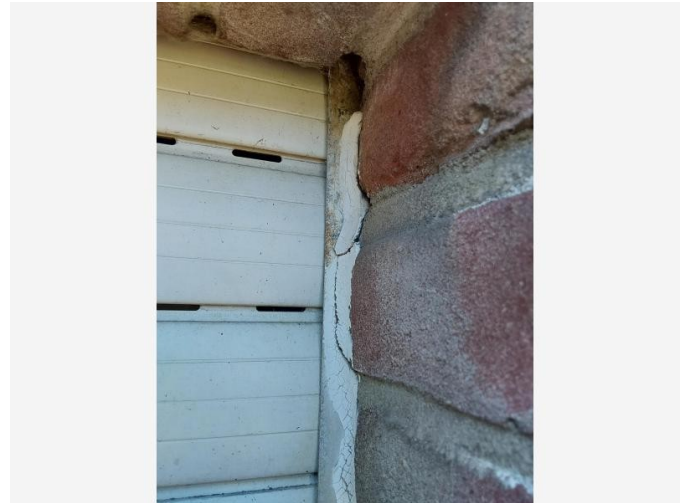
Overzichtsfoto

Detailfoto

Conclusie

Geen asbest

#	Type	Referentie	Resultaat
1.1	Mengmonster	Mm01	Geen asbest

Beschrijving	Mastiek raamwerk
Omgeving	Grenst aan binnen- en buitenlucht
Primaire drager	Wandopening verticaal (raam, deur, ...)
Bindmiddel van materiaal	Kitten, mastiek, pasta

Gebondenheid op basis van bindmiddel	Hecht
Hoeveelheid (gewicht - aantal)	• 1,00 kg - 1 stuk
Totaal gewicht	1,00 kg
Identificatiemethode	Vaststelling met monstername
Destructieve handeling voor identificatie	Nee
