# Asbestinventarisatetest

Hundelgemsesteenweg 586/33, 9820 Merelbeke

Attestnummer : 20240404-000154.000

Uitgegeven op : 04.04.2024

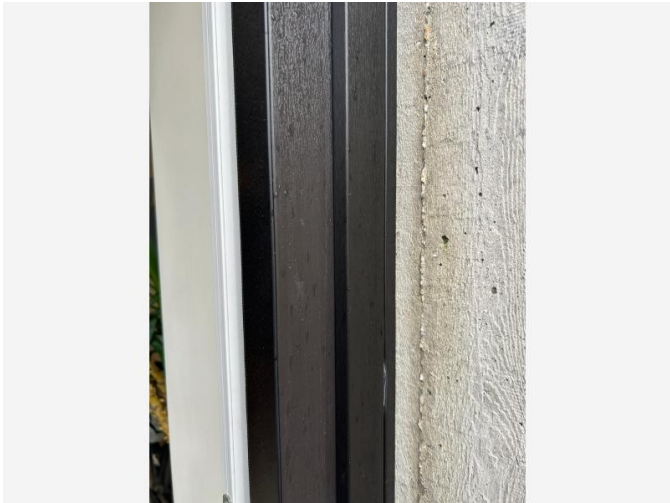
Vrije foto

Kit aanwezig tussen glas en profiel en tussen profiel en wand opening.

Kit op basis van silicone.

Geen asbest.
