Asbestinventarisatetest

Dendermondsesteenweg 194, 9040 Gent

Attestnummer : 20230422-000116.000

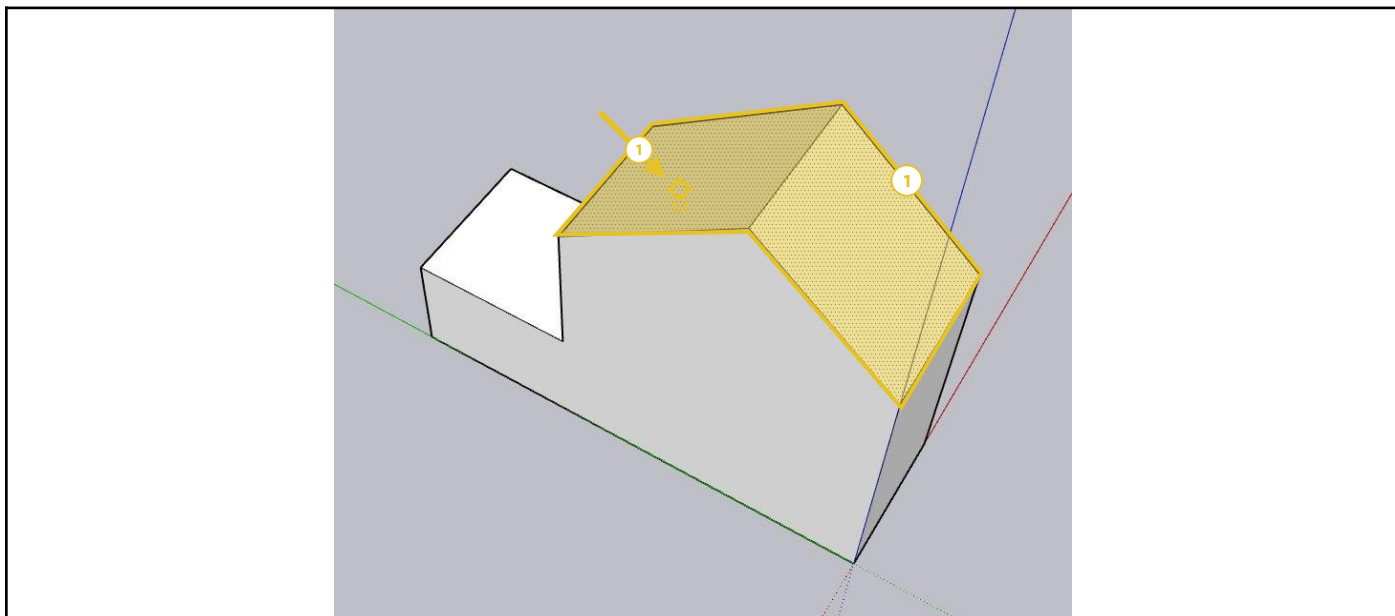
Plan 1.1: Plan zadeldak

Beschrijving	Type	Actie
1. Onderdakplaten type menuiserite	Asbestmateriaal	Zorgvuldig beheren
1.1 Code: MM01	Puntmonster	-

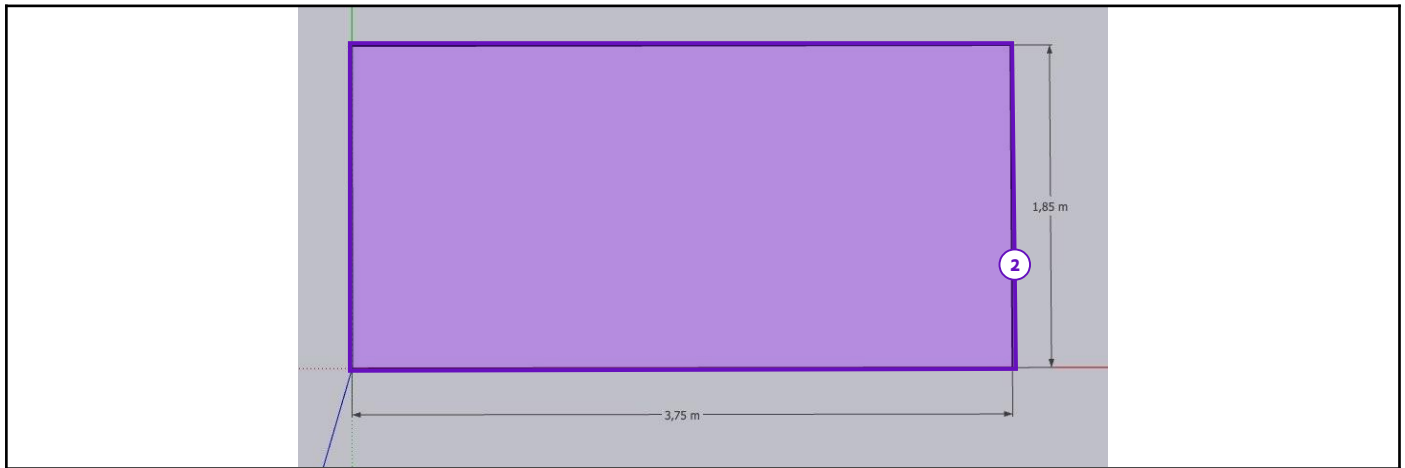
Plan 2.1: Grondplan tuinhuis

Beschrijving	Type	Actie
2. Roofing plat dak tuinhuis	Beperking	-

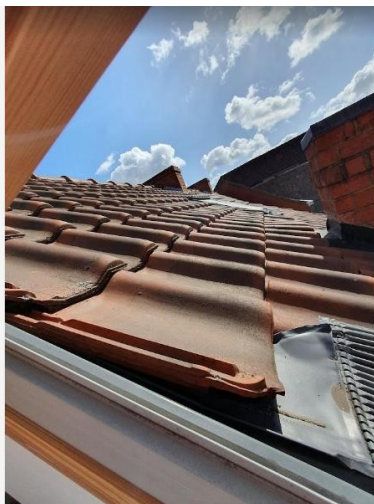
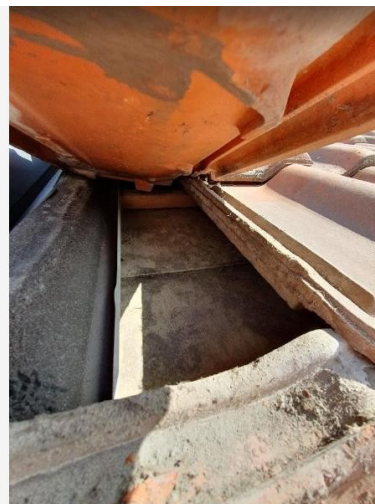
Overzichtsfoto

Detailfoto

Eindbeoordeling materiaalrisico	Zeer laag materiaalrisico en/of zeer lage kans op vezelvrijgave
---------------------------------	---

Gebondenheid	Categorie 1: hechtgebonden in oorsprong
Asbestsoort (vezeltype)	Alleen chrysotiel
Asbestconcentratie	Laag (< 50%)
Afschermingsgraad van het gehele materiaal	Stootvaste afscherming of omkasting
Toestand van het materiaal	Onbeschadigd, niet verweerd

#	Type	Referentie	Resultaat
1.1	Puntmonster	MM01	Chrysotiel

Beschrijving	Onderdakplaten type menuiserite
Omgeving	Binnen
Primaire drager	Schuin dak
Asbestmateriaal	Plaat, paneel, tablet - Type Menuiserite
Bindmiddel van asbestmateriaal	Cement
Gebondenheid op basis van bindmiddel	Hecht
Hoeveelheid (oppervlakte - dikte - aantal)	• 41,80 m ² - 0,30 cm - 1 stuk
Totaal volume	0,125 m ³

Eenvoudig bereikbaar	Nee <ul style="list-style-type: none">Het asbestmateriaal is bedekt (uitgezonderd laag verf, coating, behang, kunststof, textiel) en het wegnemen van het bedekkende materiaal kan niet zonder het bedekkende materiaal te beschadigen.
Bevestigingswijze	<ul style="list-style-type: none">Genageld, geniet
Identificatiemethode	Vaststelling met monstername
Destructieve handeling voor identificatie	Nee

Het asbestmateriaal valt onder de mijlpaal van 2040.

Zorgvuldig beheren

- Zorg voor een veilig beheer. Vermijd het beschadigen van het asbestmateriaal. Controleer de toestand jaarlijks op wijzigingen.

- Eenvoudige handelingen: mag via doe-het-zelf of door werknemer(s) met opleidingsattest eenvoudige handelingen
Eenvoudige handelingen: enkel door werknemer(s) met opleidingsattest eenvoudige handelingen: omzichtig los te wrikken van de draagstructuur.

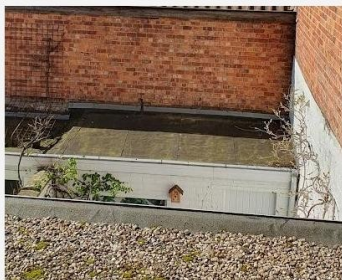
Situeringfoto

Permanente beperking

Reden: Dakafdichting kan niet bemonsterd worden

Uitleg van de asbestdeskundige: Roofing van voor 2001 kan asbest bevatten. Monsternamen niet mogelijk om geen lekkages te veroorzaken.

(Asbest)materiaal	Dak- en gevelbekleding - Roofing
Karakterisatie	Asbest (verdacht)
Primaire drager	Plat dak
