Asbestinventarisatetest

Aimé De Raedtstraat 2/2, 9900 Eeklo

Attestnummer : 20240312-000193.000

Uitgegeven op : 12.03.2024

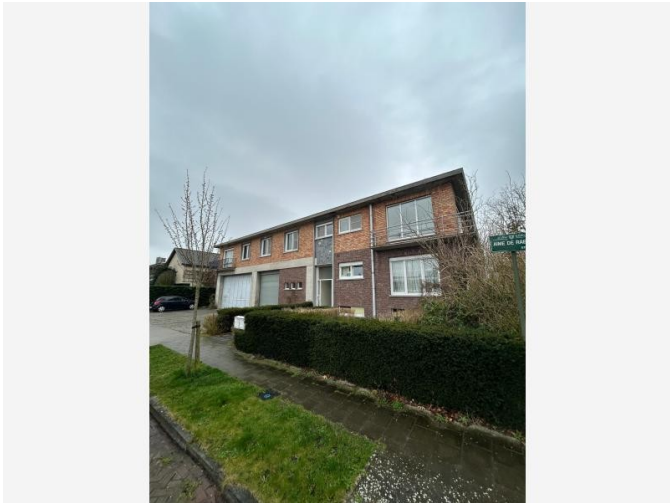
Situeringfoto

Permanente beperking

Reden: Het te onderzoeken materiaal situeert zich hoger dan 3,50 m te rekenen vanaf een veilige ondergrond

Uitleg van de asbestdeskundige: Er is geen toegang tot het dak

(Asbest)materiaal	Dak- en gevelbekleding - Roofing
Karakterisatie	Asbest (verdacht)
Primaire drager	Plat dak

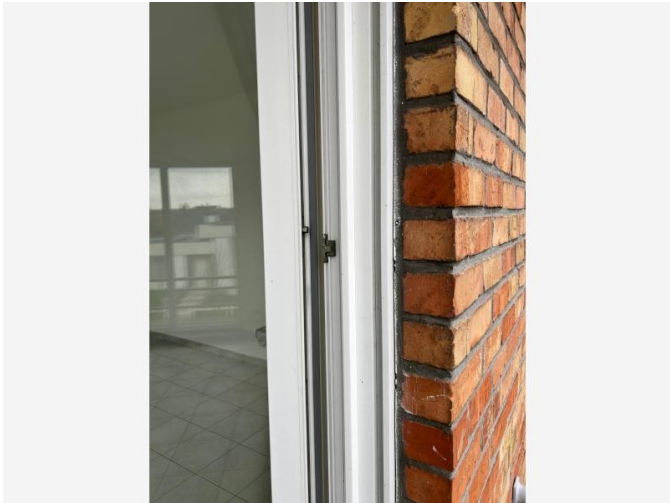
Vrije foto

Kit aanwezig tussen glas en profiel en tussen profiel en wand opening.

Kit op basis van silicone.

Geen asbest.

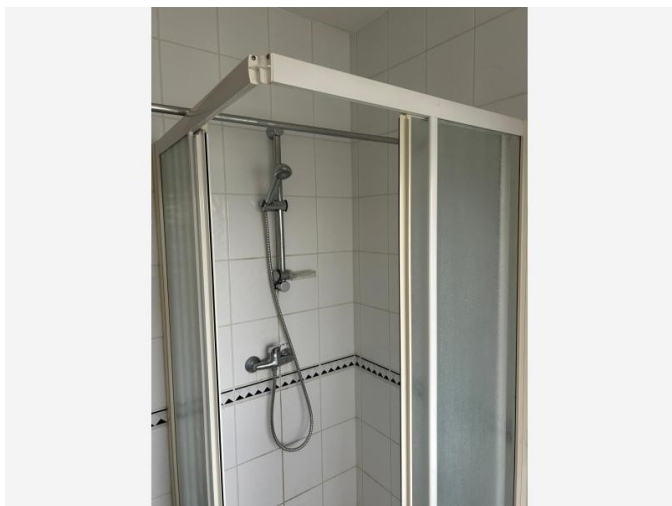
Vrije foto

In de keuken, badkamer en wc(s) werden gelijmde tegels aangebracht aan de muren.

De materialen zijn in goede staat en niet verweerd.

De materialen zijn niet bemonsterbaar volgens het inspectieprotocol van het niet destructief onderzoek.

De lijm is niet bereikbaar voor monsternamen omdat de materialen intact zijn (lijm afgedekt).

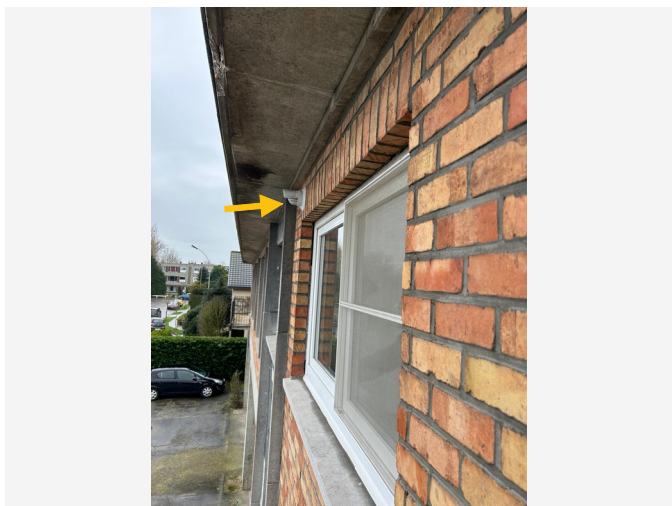
Vrije foto

Min. 2 waargenomen.

Alle materialen die zich achter de roosters bevinden controleren bij afbraak of renovatie. (ventilatie roosters oa in sanitaire lokalen)
