# Asbestinventarisatetest

Kortrijkse heerweg 44, 8540 Deerlijk

Attestnummer : 20240116-000131.001

# Zone 1: Hoofdgebouw

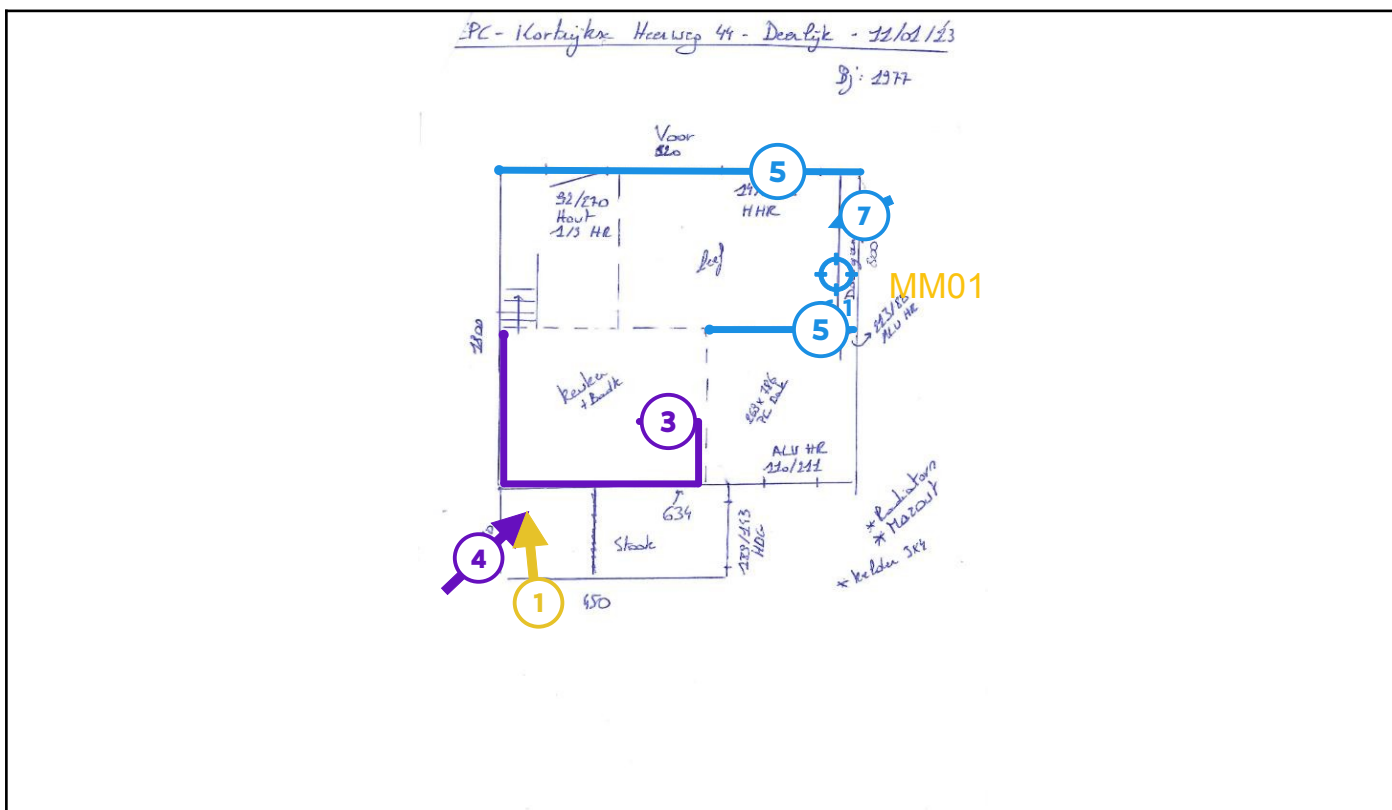
# Plan 1.3: Gelijkvloers

Beschrijving	Type	Actie
1. Buis CV	Asbestmateriaal	Zorgvuldig beheren
3. Fiancetegels badkamer - toilet	Advies	-
4. Dichting centrale verwarming	Advies	-
5. Crepi	Geen asbest	-
6. Pleisterwerk algemeen	Geen asbest	-
6.1 Code: MM01	Mengmonster	-
7. Koord in kachel	Geen asbest	-

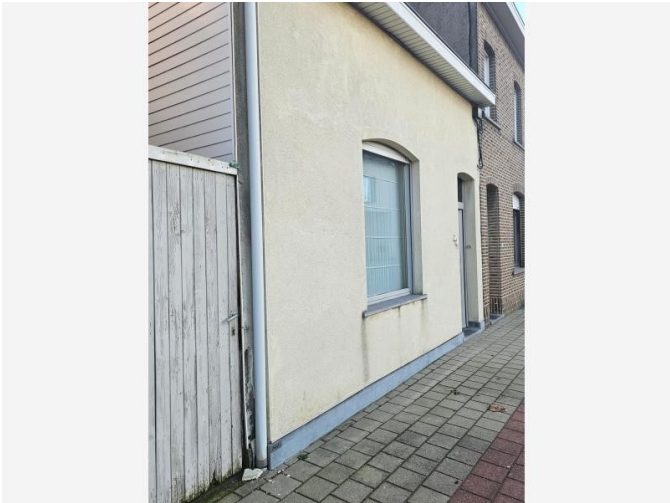
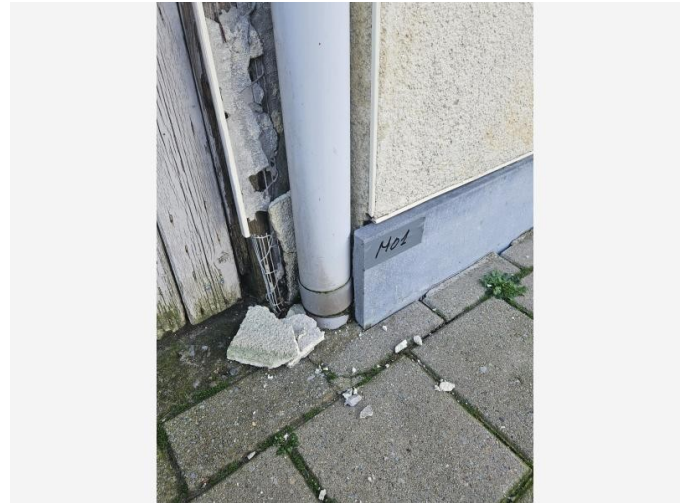
Geen asbest

#	Type	Referentie	Resultaat
5.1	Puntmonster	M01	Geen asbest

Beschrijving	Crepi
Omgeving	Buiten
Primaire drager	Wand buitenschil
