# Asbestinventarisatetest

Panhuistraat 16, 9070 Destelbergen

Attestnummer : 20240321-000494.000

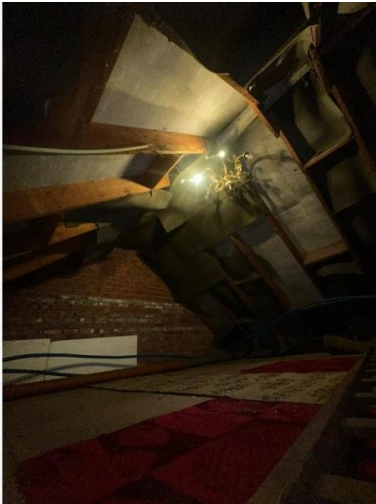
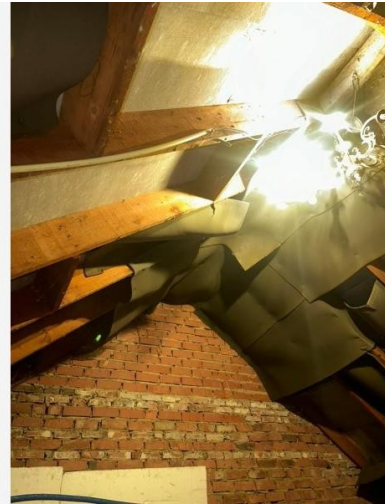
Overzichtsfoto

Detailfoto

Eindbeoordeling materiaalrisico	Laag materiaalrisico en/of verlaagde kans op vezelvrijgave
---------------------------------	--

Gebondenheid	Categorie 1: hechtgebonden in oorsprong
Asbestsoort (vezeltype)	Crocidoliet aanwezig
Asbestconcentratie	Laag (< 50%)
Afschermingsgraad van het gehele materiaal	Geheel of deels (ook) vrij aan de binnenlucht
Toestand van het materiaal	Onbeschadigd, niet verweerd

Beschrijving	Onderdak Menuiserite
--------------	----------------------

<b>Omgeving</b>	Binnen
<b>Primaire drager</b>	Schuin dak
<b>Asbestmateriaal</b>	Plaat, paneel, tablet - Type Menuiserie
<b>Bindmiddel van asbestmateriaal</b>	Cement
<b>Gebondenheid op basis van bindmiddel</b>	Hecht
<b>Hoeveelheid (oppervlakte - dikte - aantal)</b>	<ul style="list-style-type: none"> <li>• 150,00 m<sup>2</sup> - 0,30 cm - 1 stuk</li> </ul>
<b>Totaal volume</b>	0,45 m <sup>3</sup>
<b>Eenvoudig bereikbaar</b>	<p>Nee</p> <ul style="list-style-type: none"> <li>• Verwijdering tast de bouwkundige integriteit aan.</li> </ul>
<b>Bevestigingswijze</b>	<ul style="list-style-type: none"> <li>• Genageld, geniet</li> </ul>
<b>Identificatiemethode</b>	Vaststelling zonder monsternamen
<b>Destructieve handeling voor identificatie</b>	Nee
<b>Opmerking</b>	Bij aflevering van het attest is de hoeveelheid zonder enige waarborg van oppervlakte en het verschil in min of meer tussen de werkelijke en de ingevoerde oppervlakte of gewicht ook al overtrof dit verschil 100%.

Het asbestmateriaal valt onder de mijlpaal van 2040.

Zorgvuldig beheren

- Zorg voor een veilig beheer en verwijder dit asbestmateriaal wanneer het bij werken eenvoudig bereikbaar wordt. Controleer de toestand jaarlijks op wijzigingen.

- Eenvoudige handelingen: mag via doe-het-zelf of door werknemer(s) met opleidingsattest eenvoudige handelingen  
Buitentoepassingen die hechtgebonden zijn kunnen door uzelf verwijderd worden indien: \*Verwijdering enkel indien de voorschriften worden gevolgd.\*Kiest u voor een aannemer voor verwijdering van het materiaal controleer dan of deze voldoen aan de regelgeving.

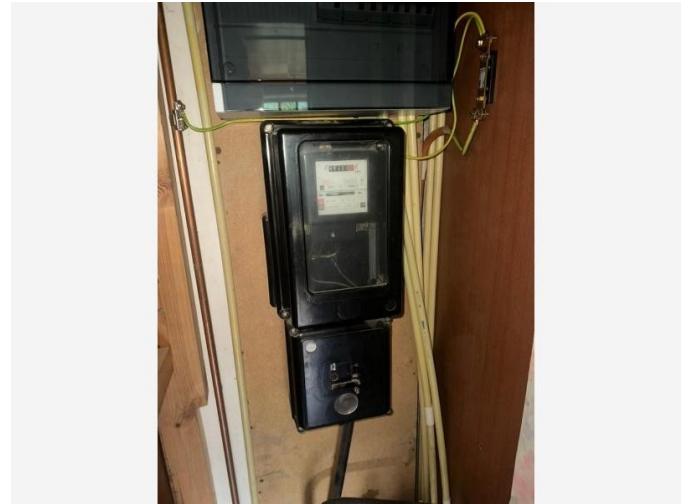
Overzichtsfoto

Detailfoto

Eindbeoordeling materiaalrisico	Zeer laag materiaalrisico en/of zeer lage kans op vezelvrijgave
---------------------------------	---

Gebondenheid	Categorie 1: hechtgebonden in oorsprong
Asbestsoort (vezeltype)	Crocidoliet aanwezig
Asbestconcentratie	Laag (< 50%)
Afschermingsgraad van het gehele materiaal	Stootvaste afscherming of omkasting
Toestand van het materiaal	Onbeschadigd, niet verweerd

Beschrijving	Bakeliet toepassingen
Omgeving	Binnen
Primaire drager	Binnenwand
Asbestmateriaal	Plaat, paneel, tablet - Type Bakeliet
Bindmiddel van asbestmateriaal	Kunststof of -hars
Gebondenheid op basis van bindmiddel	Hecht
Hoeveelheid (oppervlakte - dikte - aantal)	• 0,50 m <sup>2</sup> - 0,30 cm - 1 stuk
Totaal volume	0,002 m <sup>3</sup>
Eenvoudig bereikbaar	Ja
Bevestigingswijze	• Geschroefd
Identificatiemethode	Vaststelling zonder monsternamen

Het asbestmateriaal valt onder de mijlpaal van 2040.

Zorgvuldig beheren

- Zorg voor een veilig beheer. Vermijd het beschadigen van het asbestmateriaal. Controleer de toestand jaarlijks op wijzigingen.

- Eenvoudige handelingen: mag via doe-het-zelf of door werknemer(s) met opleidingsattest eenvoudige handelingen  
De energieleverancier zal deze in de toekomst vervangen en als asbesthoudend materiaal behandelen .

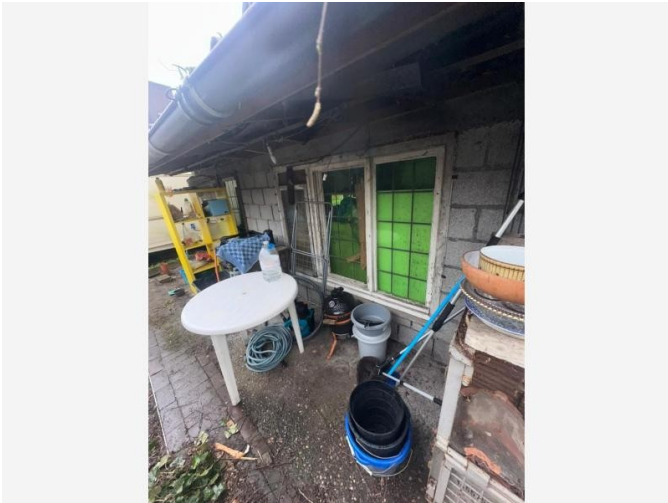
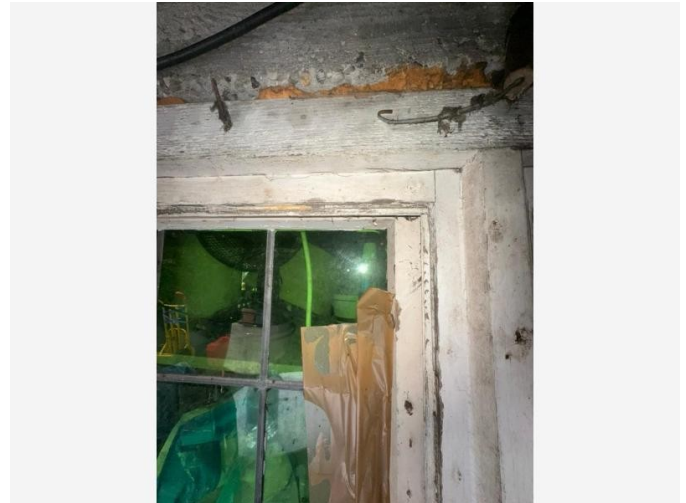
Overzichtsfoto

Detailfoto

Geen asbest

#	Type	Referentie	Resultaat
6.1	Mengmonster	3	Geen asbest

Beschrijving	Mastiek ramen/glas
Omgeving	Buiten
Primaire drager	Wandopening verticaal (raam, deur, ...)
Bindmiddel van materiaal	Kitten, mastiek, pasta
