Asbestinventarisatetest

Westmeers 66, 8000 Brugge

Attestnummer : 20240313-000277.000

Uitgegeven op : 13.03.2024

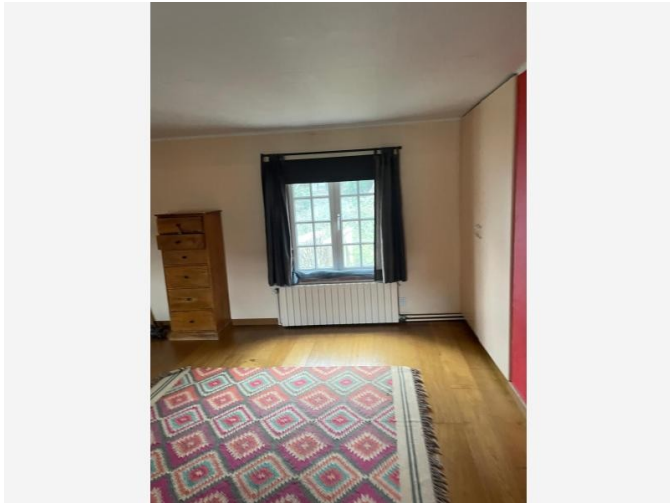
Overzichtsfoto

Conclusie

Geen asbest

#	Type	Referentie	Resultaat
1.1	Mengmonster	plakwerken algemeen	Geen asbest

Beschrijving	plakwerken
Omgeving	Binnen
Primaire drager	Binnenwand
Bindmiddel van materiaal	Gips - kalk

Gebondenheid op basis van bindmiddel	Niet-hechtgebonden
Hoeveelheid (oppervlakte - dikte - aantal)	• 300,00 m ² - 1,00 cm - 1 stuk
Totaal volume	3,00 m ³
Identificatiemethode	Vaststelling met monstername
Destructieve handeling voor identificatie	Nee
