# Asbestinventarisatetest

44813E0613/00C000

Attestnummer : 20240607-000305.000

## Zone 1: Bijgebouw

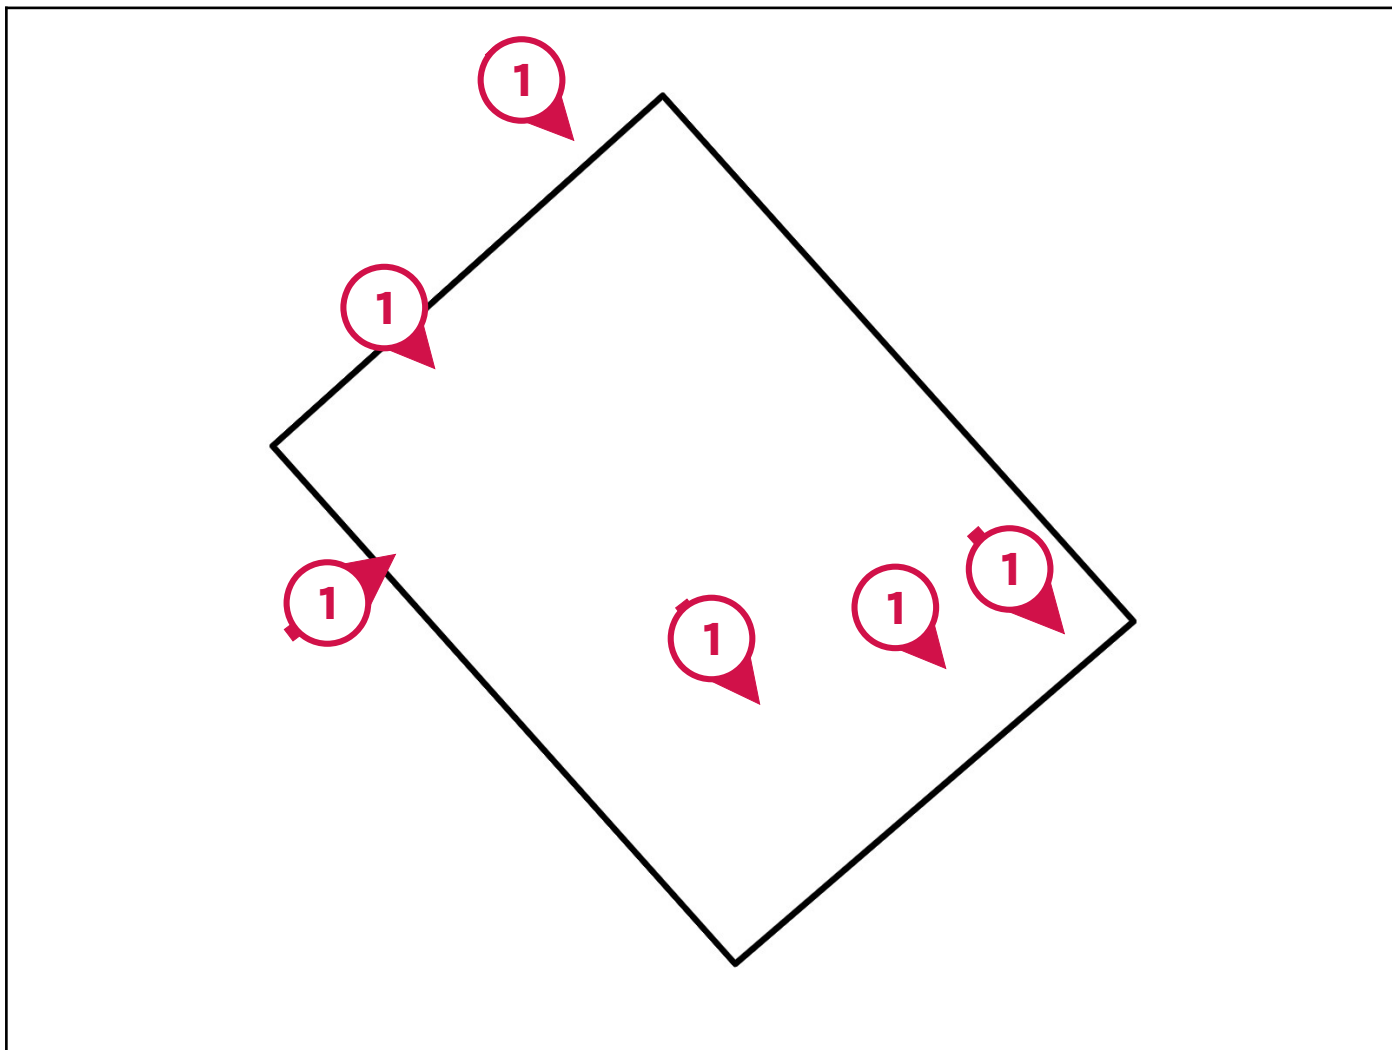
## Plan 1.3: Bijgebouw plan

Beschrijving	Type	Actie
1. Resten van golfplaten	Asbestmateriaal	Dringend verwijderen

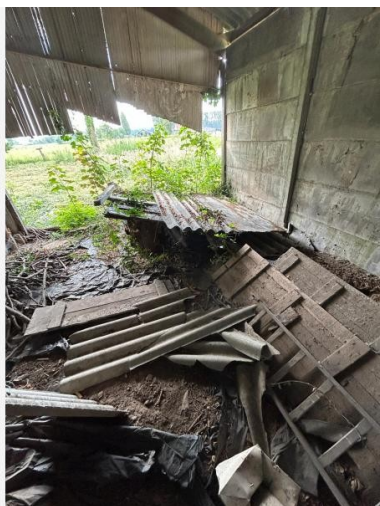
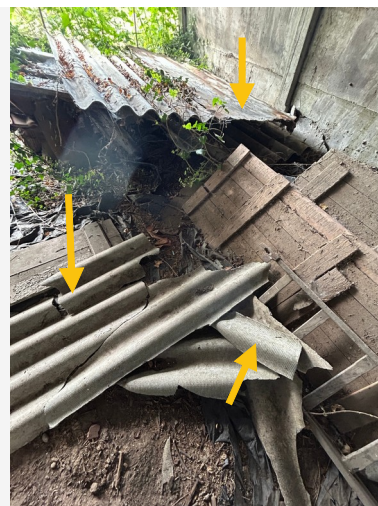
Overzichtsfoto

Detailfoto

Beschrijving	Resten van golfplaten
Type afvalstof	Betreft stock-voorraad of gedemonteerde asbestmaterialen
Aanwezige resten	Zowel binnen als buiten de schuur liggen golfplaten. Sommige zijn in goede staat andere zijn sterk verweerd met kleine afbrokkelende deeltjes > 2,5 cm
Omgeving	Binnen
Primaire drager	Schuin dak
Asbestmaterialen	<ul style="list-style-type: none"><li>Dak- en gevelbekleding - Golfplaat</li></ul>
Bindmiddel van asbestmateriaal	Cement
Gebondenheid op basis van bindmiddel	Hecht
Hoeveelheid (gewicht - aantal)	<ul style="list-style-type: none"><li>35,00 kg - 6 stuks</li></ul>
Totaal gewicht	210,00 kg
Eenvoudig bereikbaar	Ja
Identificatiemethode	Vaststelling zonder monstername

- Scherm in afwachting van verwijdering het asbestafval af van luchtstromingen en verstoring: bijvoorbeeld door het te verpakken, te fixeren, af te dekken, signalisatie - afbakening aan te brengen, ....
- Verwijder het asbestafval.
- Vermijd het bewerken of het intensief betreden (belopen, rijden, ...) van de verontreinigde zone. Is dit niet mogelijk vraag dan advies aan een erkend bodemsaneringsdeskundige voor verdere maatregelen.
- Voer bijkomende staalname(s) uit.

- Eenvoudige handelingen: mag via doe-het-zelf of door werknemer(s) met opleidingsattest eenvoudige handelingen  
Verwijder het asbestafval zo snel mogelijk.

Het materiaal breken is ten strengste verboden, dit zou vezelvrijgave veroorzaken.

Draag de nodige bescherming: overall, mondmasker ffp3, wegwerphandschoenen en wegwerp overschoenen.

Bij afbraak het materiaal zorgvuldig beheren en dubbel verpakken bij transport.

Breng het asbestafval zo snel mogelijk naar een asbest verwerker.

Zorg ervoor dat er GEEN resten gecontamineerd materiaal overblijven op de plaats van afbraak.

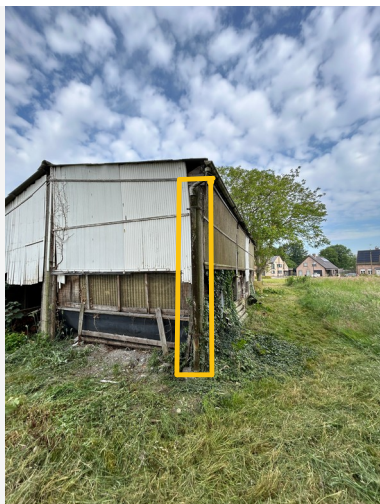
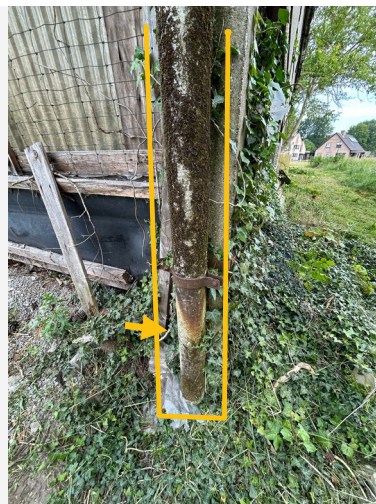
Overzichtsfoto

Detailfoto

Eindbeoordeling materiaalrisico	Hoog materiaalrisico en/of hoge kans op vezelvrijgave
---------------------------------	---

Gebondenheid	Categorie 1: hechtgebonden in oorsprong
Asbestsoort (vezeltype)	Crocidoliet aanwezig
Asbestconcentratie	Laag (< 50%)
Afschermingsgraad van het gehele materiaal	Geheel of deels (ook) vrij aan de binnenlucht
Toestand van het materiaal	Zwaar beschadigd, zwaar verweerd

Beschrijving	Afvoer in asbestcement
Omgeving	Buiten
Primaire drager	Infrastructuur hemelwater (opvang en afvoer)
Asbestmateriaal	Buis, koker, leiding, pijp, doorvoer
Bindmiddel van asbestmateriaal	Cement
Gebondenheid op basis van bindmiddel	Hecht

<b>Hoeveelheid (lengte - omtrek - dikte - aantal)</b>	<ul style="list-style-type: none"> <li>• 8,00 m - 15,00 cm - 1,20 cm - 1 stuk</li> </ul>
<b>Totaal volume</b>	0,014 m <sup>3</sup>
<b>Eenvoudig bereikbaar</b>	Ja
<b>Bevestigingswijze</b>	<ul style="list-style-type: none"> <li>• Geklemd</li> </ul>
<b>Identificatiemethode</b>	Vaststelling zonder monstername
<b>Destructieve handeling voor identificatie</b>	Nee
<b>Opmerking</b>	Aangegeven hoeveelheden en gewichten berusten louter op grove inschattingen en kunnen niet gebruikt worden in het kader van een meetstaat voor werken.

- Zorg voor een veilig beheer. Vermijd het beschadigen van het asbestmateriaal. Controleer de toestand jaarlijks op wijzigingen.
- Scherm in afwachting van verwijdering het asbestmateriaal af van luchtstromingen en verstoring: bijvoorbeeld door het te verpakken, te fixeren, af te dekken, signalisatie - afbakening aan te brengen, ...
- Verwijder dit asbestmateriaal zo snel mogelijk. Volg de toestand goed op.
- Hemelwater dat afspoelt van asbestcement daken of gevels kan asbestdeeltjes bevatten. Gebruik het enkel voor gesloten circuits (bv. spoelen toiletten). Reinig na het vervangen van het dak of de gevel de dakgoten en regenwaterput of -ton om asbesthoudend sediment of slib te verwijderen
- Voer bijkomende staalname(s) uit.

- Eenvoudige handelingen: enkel door erkend asbestverwijderaar  
Mogelijks loopt de buis dieper in de grond.

Schakel hiervoor een erkend asbestverwijderaar in.

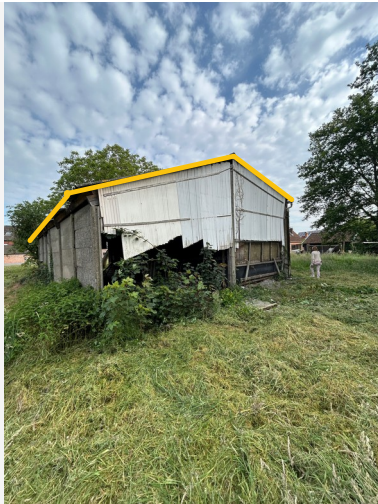
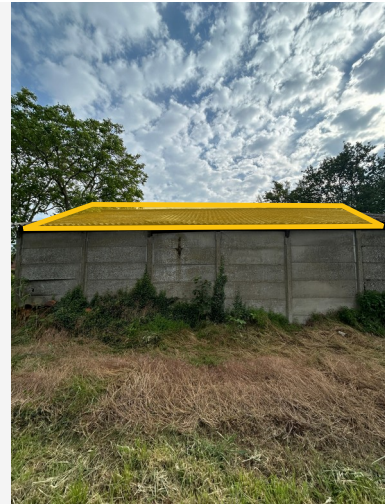
Overzichtsfoto

Detailfoto

De asbest verdachte materialen zijn in slechte staat.

Eindbeoordeling materiaalrisico	Hoog materiaalrisico en/of hoge kans op vezelvrijgave
---------------------------------	---

Gebondenheid	Categorie 1: hechtgebonden in oorsprong
Asbestsoort (vezeltype)	Crocidoliet aanwezig
Asbestconcentratie	Laag (< 50%)
Afschermingsgraad van het gehele materiaal	Geheel of deels (ook) vrij aan de binnenlucht
Toestand van het materiaal	Zwaar beschadigd, zwaar verweerd

Beschrijving	Golfplaat in cement zonder staalname
Omgeving	Grenst aan binnen- en buitenlucht
Primaire drager	Schuin dak
Asbestmateriaal	Dak- en gevelbekleding - Golfplaat
Bindmiddel van asbestmateriaal	Cement
Gebondenheid op basis van bindmiddel	Hecht
Hoeveelheid (oppervlakte - aantal)	• 200,00 m <sup>2</sup> - 1 stuk

<b>Totale oppervlakte</b>	200,00 m <sup>2</sup>
<b>Eenvoudig bereikbaar</b>	Ja
<b>Bevestigingswijze</b>	<ul style="list-style-type: none"> <li>• Geklemd</li> <li>• Geschroefd</li> <li>• Genageld, geniet</li> </ul>
<b>Identificatiemethode</b>	Vaststelling zonder monstername
<b>Destructieve handeling voor identificatie</b>	Nee
<b>Opmerking</b>	<p>Aangegeven hoeveelheden en gewichten berusten louter op grove inschattingen en kunnen niet gebruikt worden in het kader van een meetstaat voor werken.</p> <p>Golfplaten werden gebruikt als dakconstructie en op sommige plaatsen ook als wand.</p>

- Zorg voor een veilig beheer. Vermijd het beschadigen van het asbestmateriaal. Controleer de toestand jaarlijks op wijzigingen.
- Scherm in afwachting van verwijdering het asbestmateriaal af van luchtstromingen en verstoring: bijvoorbeeld door het te verpakken, te fixeren, af te dekken, signalisatie - afbakening aan te brengen, ...
- Verwijder dit asbestmateriaal zo snel mogelijk. Volg de toestand goed op.
- Hemelwater dat afspoelt van asbestcement daken of gevels kan asbestdeeltjes bevatten. Gebruik het enkel voor gesloten circuits (bv. spoelen toiletten). Reinig na het vervangen van het dak of de gevel de dakgoten en regenwaterput of -ton om asbesthoudend sediment of slib te verwijderen
- Voer bijkomende staalname(s) uit.

- Eenvoudige handelingen: enkel door erkend asbestverwijderaar  
Laat de erkend asbestverwijderaar de juiste verwijderingsmethodiek bepalen.
