Asbestinventarisatietest

Achterstraat 13, 9270 Laarne

Attestnummer : 20240621-000217.000

Uitgegeven op : 21.06.2024

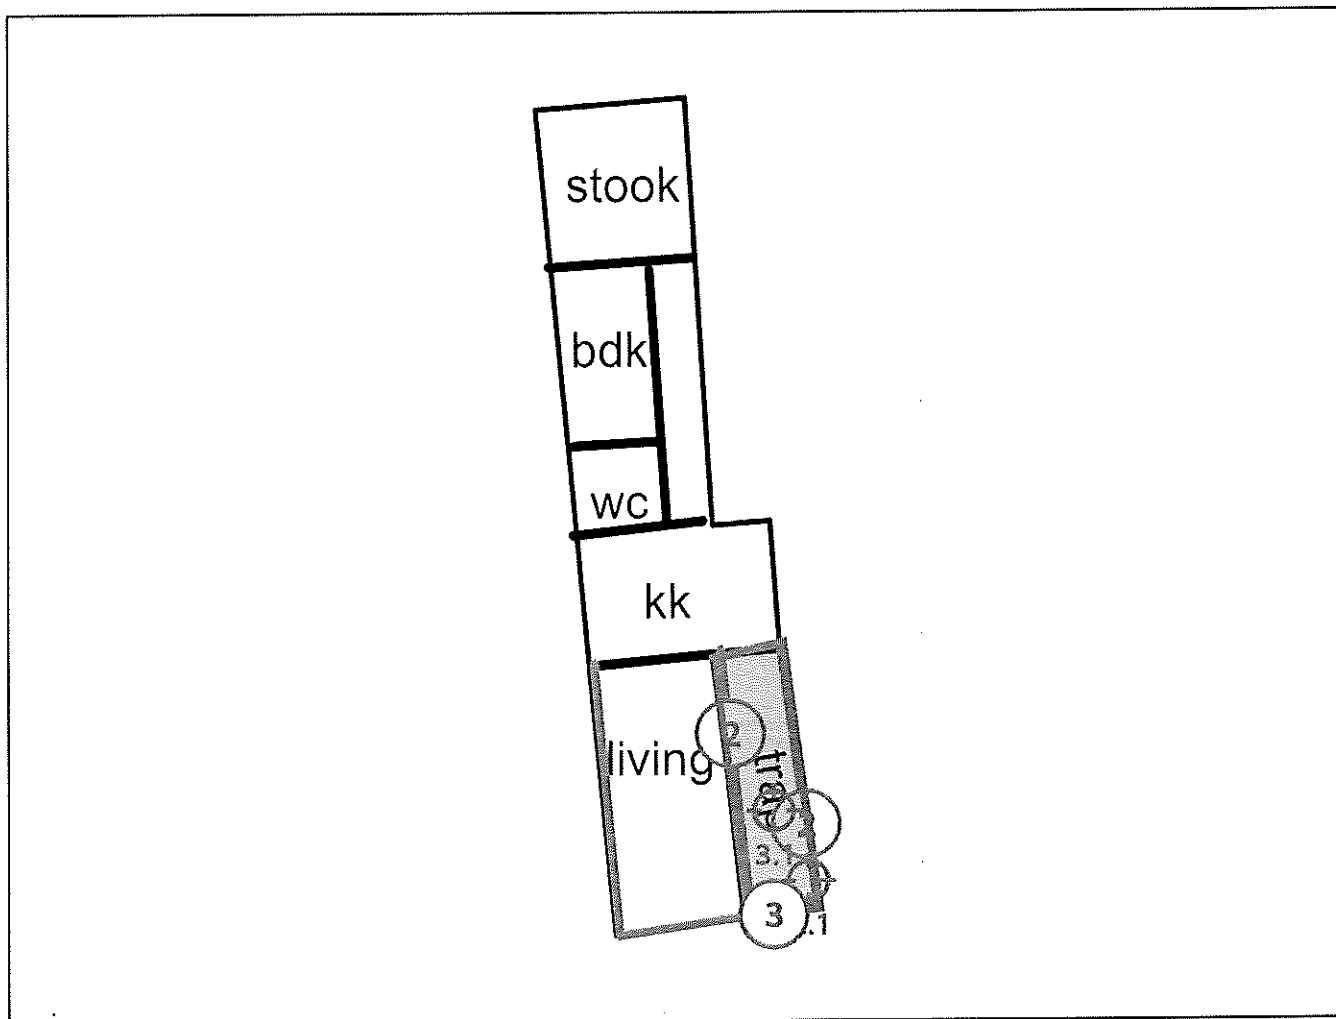
Plan 1.1: Hoofdgebouw plan gvl

Beschrijving	Type	Actie
2. pleisterwerk wanden	Geen asbest	-
2.1 Code: mm01	Mengmonster	-
3. pleisterwerk plafond	Geen asbest	-
3.1 Code: mm02	Mengmonster	-

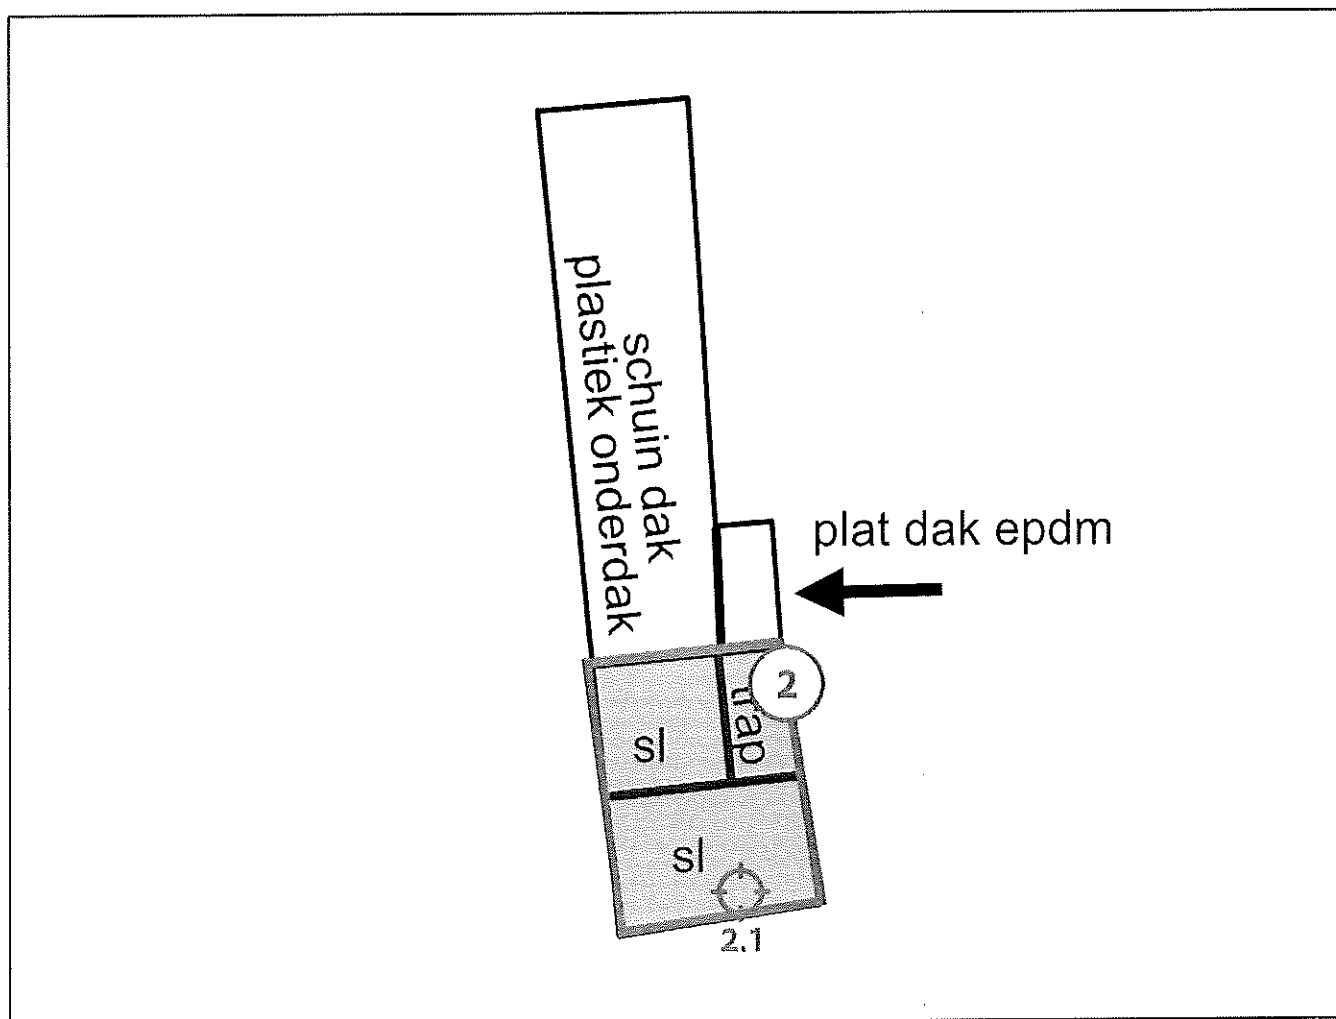
Plan 1.2: Hoofdgebouw plan 1e

Beschrijving	Type	Actie
2. pleisterwerk wanden	Geen asbest	-
2.1 Code: mm01	Mengmonster	-

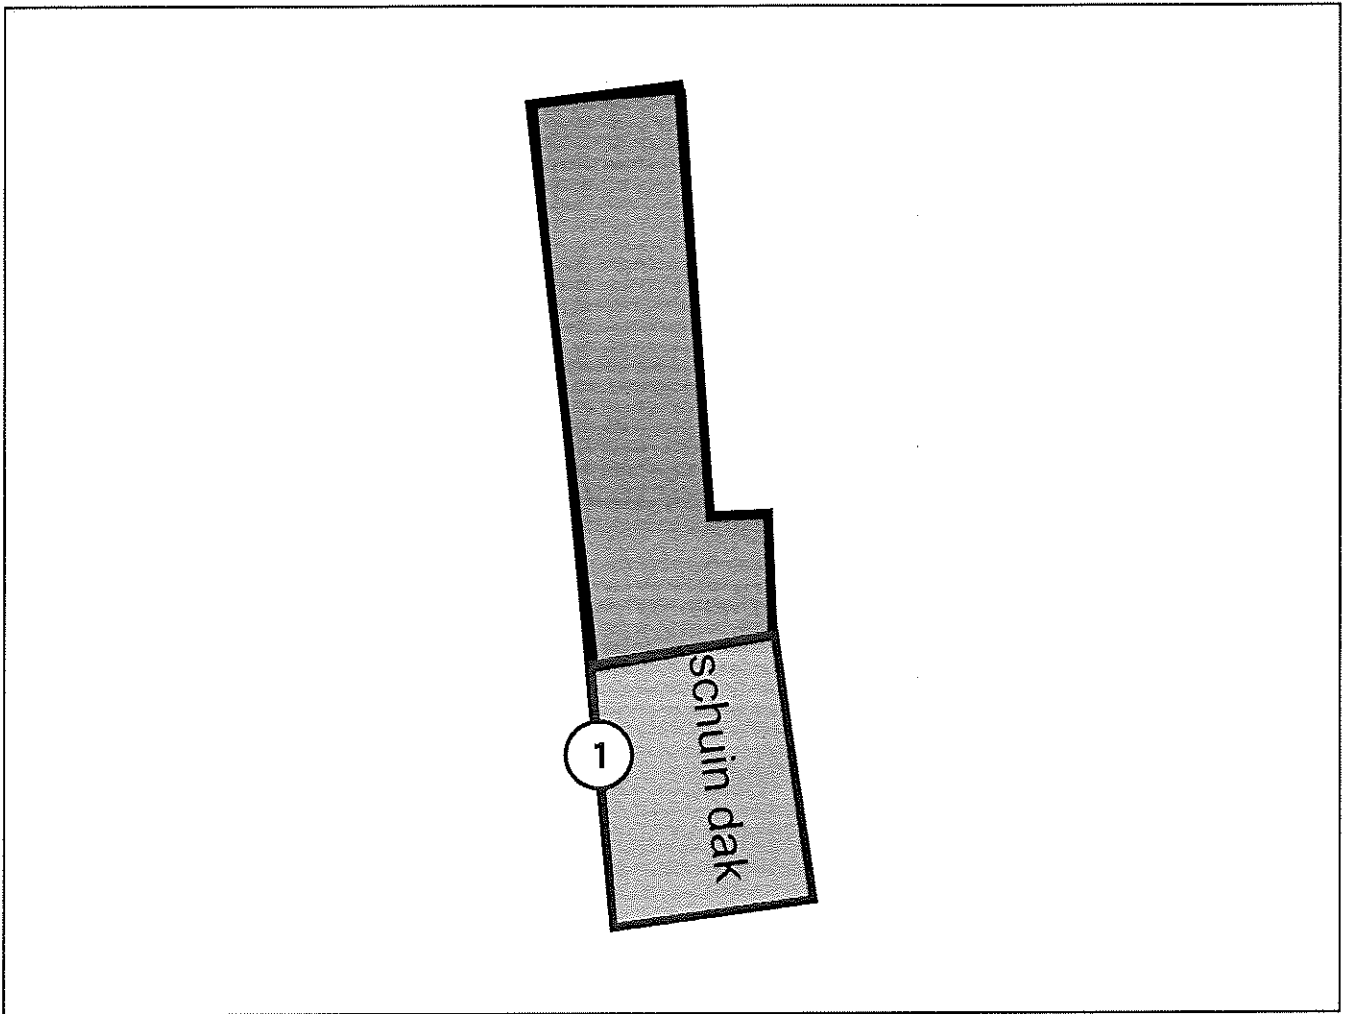
Plan 1.3: Hoofdgebouw plan dak

Beschrijving	Type	Actie
1. Onderdak	Beperking	-

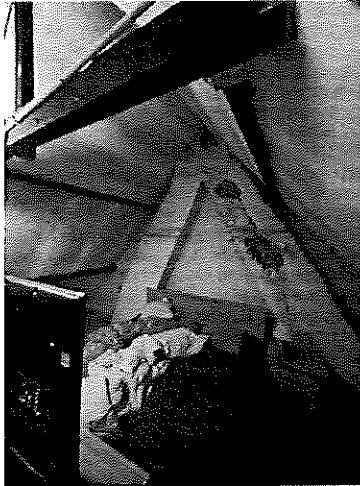
Situeringfoto

Permanente beperking

Reden: Het te onderzoeken materiaal situeert zich hoger dan 3,50 m te rekenen vanaf een veilige ondergrond

Uitleg van de asbestdeskundige: Dak op 6m hoogte en via binnenuit niet inspecteerbaar. Bij werken verdere controle laten uitvoeren naar het type onderdak

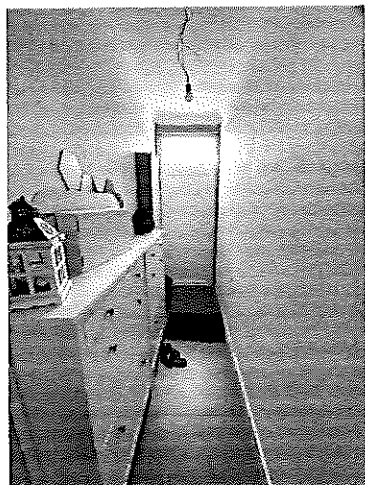
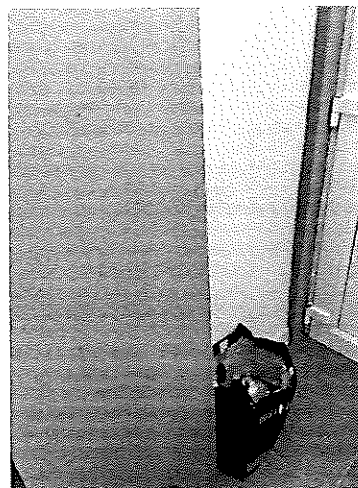
Fiche 2: pleisterwerk wanden

Geen asbest

#	Type	Referentie	Resultaat
2.1	Mengmonster	mm01	Geen asbest

Beschrijving	pleisterwerk wanden
Omgeving	Binnen
Primaire drager	Binnenwand
Bindmiddel van materiaal	Gips - kalk
Gebondenheid op basis van bindmiddel	Niet-hechtgebonden
Hoeveelheid (oppervlakte - dikte - aantal)	• 115,00 m ² - 1,00 cm - 1 stuk
Totaal volume	1,15 m ³
Identificatiemethode	Vaststelling met monsternamen
Destructieve handeling voor identificatie	Nee

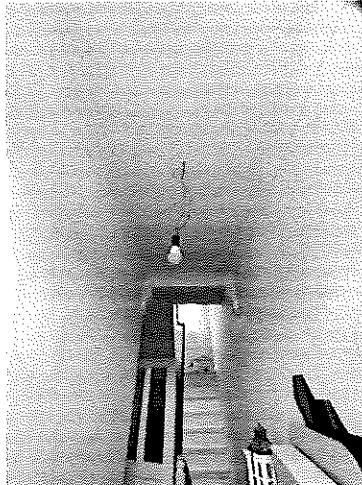
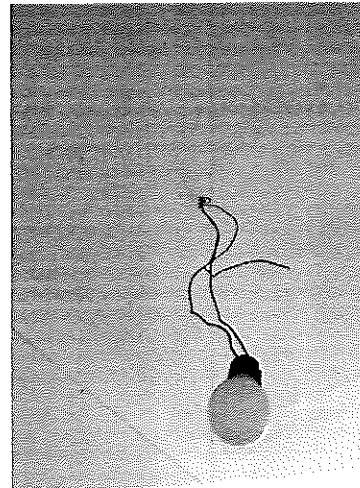
Fiche 3: pleisterwerk plafond

Geen asbest

#	Type	Referentie	Resultaat
3.1	Mengmonster	mm02	Geen asbest

Beschrijving	pleisterwerk plafond
Omgeving	Binnen
Primaire drager	Plafond
Bindmiddel van materiaal	Gips - kalk
Gebondenheid op basis van bindmiddel	Niet-hechtgebonden
Hoeveelheid (oppervlakte - dikte - aantal)	• 119,91 m ² - 1,00 cm - 1 stuk
Totaal volume	1,199 m ³
Identificatiemethode	Vaststelling met monsternamen
Destructieve handeling voor identificatie	Nee
