Asbestinventarisatetest

Lisbloemstraat 63, 9000 Gent

Attestnummer : 20240704-000340.000

Niet-asbestveilig

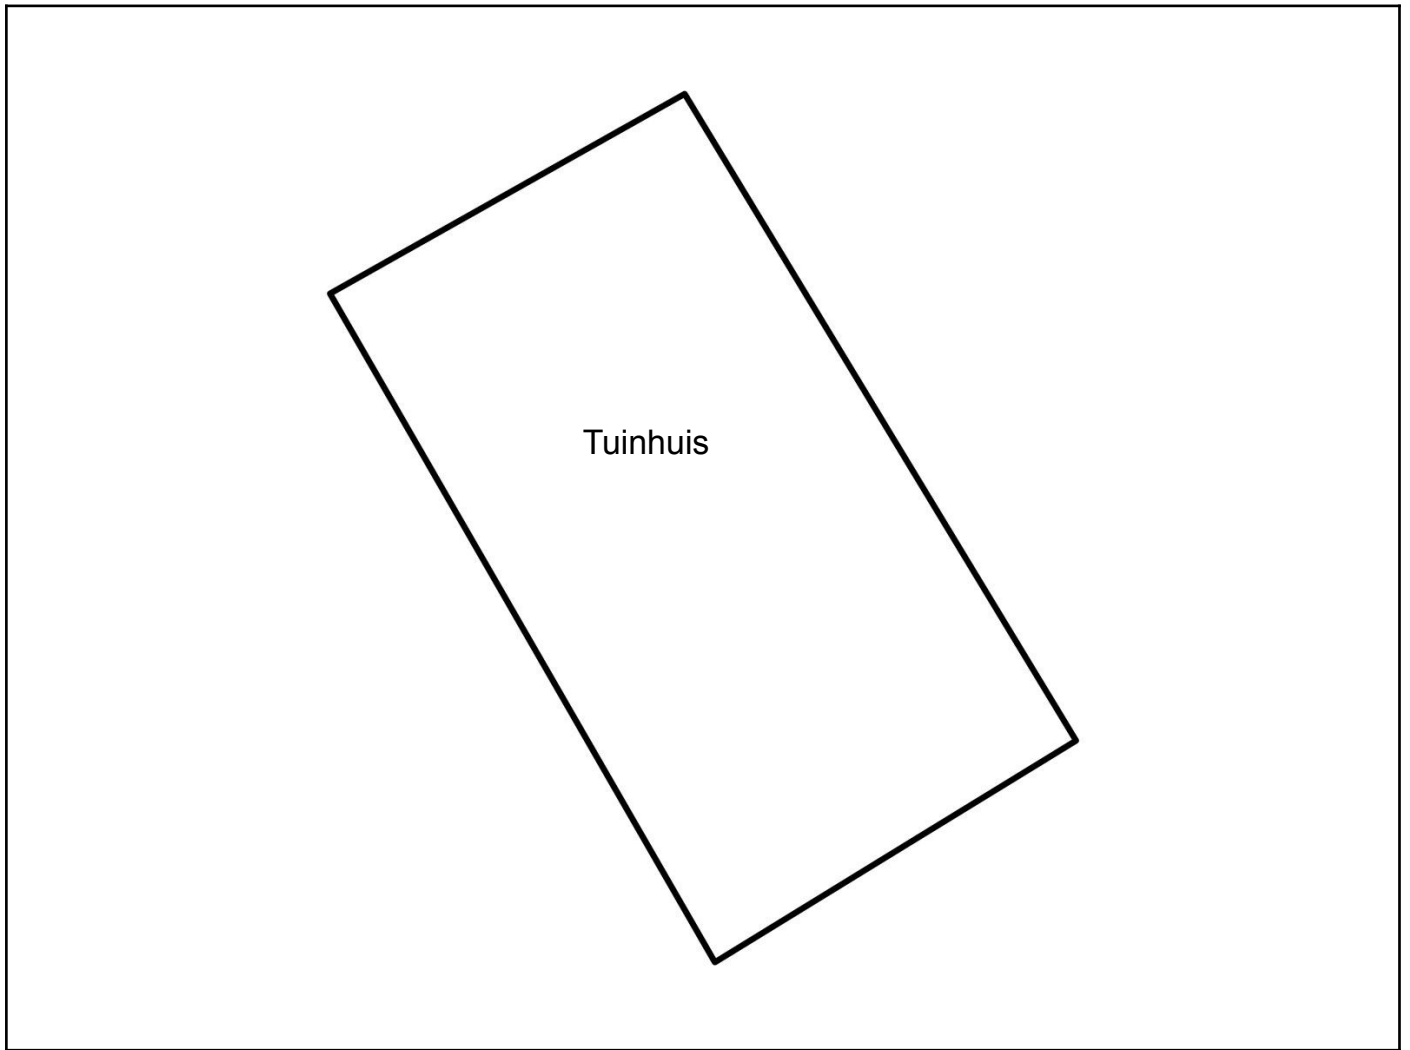
Plan 2.1: Tuinhuis plan

- 0 Asbestmaterialen
- 0 Beperkingen
- 0 Uitsluitingen
- 0 Roerende goederen
- 0 Puin, steenslag, (water)bodem
- 0 Adviezen
- 0 Geen asbest

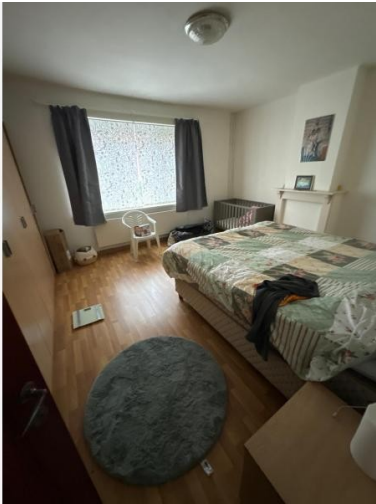
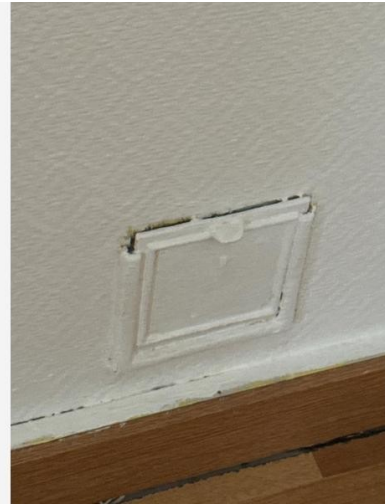
Overzichtsfoto

Detailfoto

Eindbeoordeling materiaalrisico	Verhoogd materiaalrisico en/of verhoogde kans op vezelvrijgave
---------------------------------	--

Gebondenheid	Categorie 1: hechtgebonden in oorsprong
Asbestsoort (vezeltype)	Crocidoliet aanwezig
Asbestconcentratie	Laag (< 50%)
Afschermingsgraad van het gehele materiaal	Geheel of deels (ook) vrij aan de binnenlucht
Toestand van het materiaal	Licht beschadigd, licht verweerd. Intact materiaal type Pical – asbestboard of categorie III 'gebondenheid'

Beschrijving	Schouwplaatje
Omgeving	Binnen
Primaire drager	Ruimteverwarming
Asbestmateriaal	Plaat, paneel, tablet - Generiek
Bindmiddel van asbestmateriaal	Cement
Gebondenheid op basis van bindmiddel	Hecht
Hoeveelheid (oppervlakte - dikte - aantal)	<ul style="list-style-type: none">• 0,05 m² - 1,00 cm - 1 stuk
Totaal volume	< 0,001 m ³
Eenvoudig bereikbaar	Ja
Bevestigingswijze	<ul style="list-style-type: none">• Onbekend
Identificatiemethode	Vaststelling zonder monstername
Destructieve handeling voor identificatie	Nee
Opmerking	Hoeveelheden zijn slechts een ruwe schatting en mogen niet gebruikt worden voor de opmaak van verwijderingsoffertes.

Verwijderen

- Zorg voor een veilig beheer. Vermijd het beschadigen van het asbestmateriaal. Controleer de toestand jaarlijks op wijzigingen.
- Zorg voor een veilig beheer en verwijder dit asbestmateriaal wanneer het bij werken eenvoudig bereikbaar wordt. Controleer de toestand jaarlijks op wijzigingen.
- Voer bijkomende staalname(s) uit.

- Eenvoudige handelingen: mag via doe-het-zelf of door werknemer(s) met opleidingsattest eenvoudige handelingen
De verwijdering kan gebeuren zonder verdere beschadiging aan de toepassing.
