Asbestinventarisatetest

Dorpsstraat 6/1, 9820 Merelbeke

Attestnummer : 20240329-000068.000

Zone 1: Hoofdgebouw

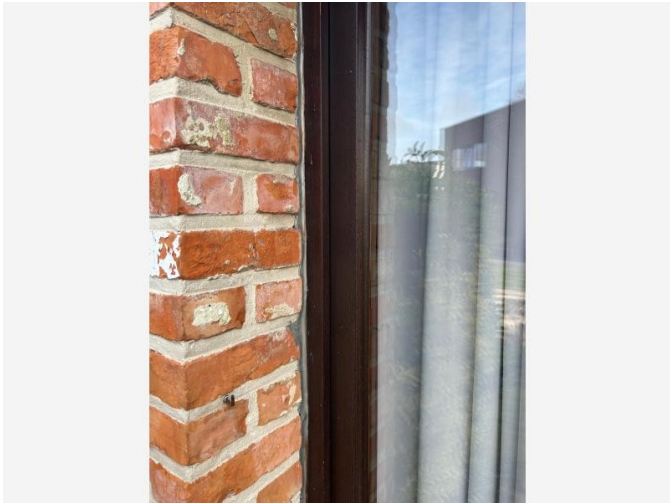
Vrije foto

Kit aanwezig tussen glas en profiel en tussen profiel en wand opening.

Kit op basis van silicone.

Geen asbest.

Identificatiemethode	Vaststelling & expertise (niet-asbestverdacht)
Primaire drager	Wand vrijstaand (scheidingsmuur, ...)
(Asbest)materiaal	In-situ afwerkingslagen - Pasta, stopverf, voegsel, stopsel, vulsel, mastiek, katten, ...
Bindmiddel	Katten, mastiek, pasta
Gebondenheid bindmiddel	Hecht
