Asbestinventarisatetest

Hansevelde 59, 9240 Zele

Attestnummer : 20240911-000471.000

Uitgegeven op : 11.09.2024

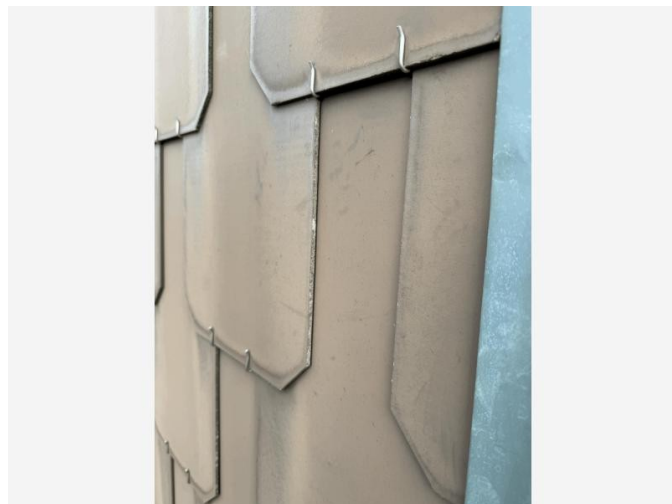
Overzichtsfoto

Het asbestmateriaal valt onder de mijlpaal van 2034.

Eindbeoordeling materiaalrisico	Laag materiaalrisico en/of verlaagde kans op vezelvrijgave
---------------------------------	--

Gebondenheid	Categorie 1: hechtgebonden in oorsprong
Asbestsoort (vezeltype)	Crocidoliet aanwezig
Asbestconcentratie	Laag (< 50%)
Afschermingsgraad van het gehele materiaal	Geheel of deels vrij aan de buitenlucht
Toestand van het materiaal	Onbeschadigd, niet verweerd

Beschrijving	Woning - leien - buitenmuur
Omgeving	Buiten
Primaire drager	Wand buitenschil
Asbestmateriaal	Dak- en gevelbekleding - Lei, shingle
Bindmiddel van asbestmateriaal	Cement
Gebondenheid op basis van bindmiddel	Hecht
Hoeveelheid (oppervlakte - aantal)	<ul style="list-style-type: none">• 120,00 m² - 1 stuk
Totale oppervlakte	120,00 m ²
Eenvoudig bereikbaar	Ja
Bevestigingswijze	<ul style="list-style-type: none">• Genageld, geniet
Identificatiemethode	Vaststelling zonder monsternamen
Destructieve handeling voor identificatie	Nee

- Zorg voor een veilig beheer. Vermijd het beschadigen van het asbestmateriaal. Controleer de toestand jaarlijks op wijzigingen.
- Verwijder dit asbestmateriaal zo snel mogelijk. Volg de toestand goed op.

- Eenvoudige handelingen: mag via doe-het-zelf of door werknemer(s) met opleidingsattest eenvoudige handelingen
Let wel op! Indien de toepassing niet verwijderd kan worden zonder het vrijkomen van vezels mag dit enkel door een erkend asbestverwijderaar worden verwijderd.
