# Asbestinventarisatetest

Edestraat 90/12, 9450 Haaltert

Attestnummer : **20250619-000076.000**

Uitgegeven op : **19.06.2025**

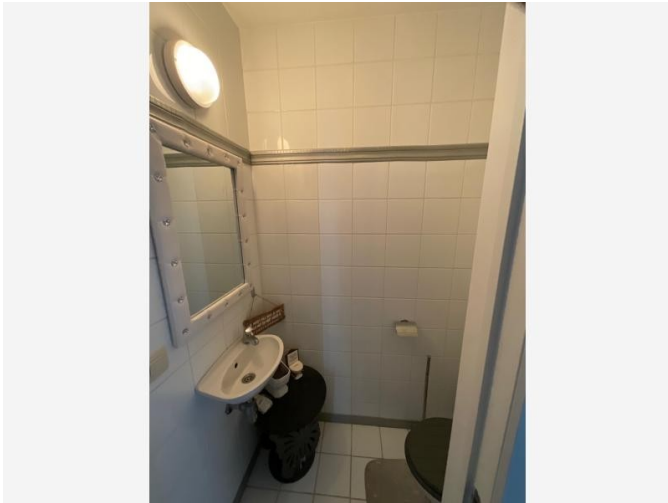
Vrije foto

Achter de tegels bevindt zich faiancelijm. Deze moet volgens het IP verplicht bemonsterd worden. Tijdens de inspectie heeft de inspecteur geen faiancelijm aangetroffen, maar heeft hij wel een sterk vermoeden dat zich deze achter de tegels bevindt. Let op bij werken aan deze plaatsen. Faiancelijm kon vroeger asbesthoudend zijn. Een bijkomend onderzoek is aangeraden indien er werken gepland zijn.
