# Asbestinventarisat attest

Kollekasteelstraat 40, 9030 Gent

Attestnummer : 20250324-000064.000

Uitgegeven op : 24.03.2025

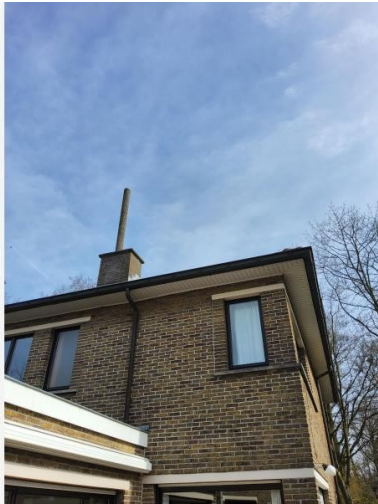
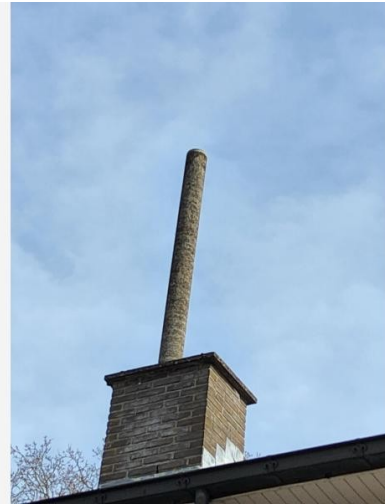
Overzichtsfoto

Detailfoto

Dit type buis bevat meestal asbest.

| Eindbeoordeling materiaalarisico | Laag materiaalarisico en/of verlaagde kans op vezelvrijgave |

| Asbestsoort (vezeltype) | Crocidoliet aanwezig |
| Toestand van het materiaal | Licht beschadigd, licht verweerd. Intact calciumsilicaatmateriaal of categorie III 'gebondenheid' |

| Beschrijving | Rookgaskanaal in asbest cement |
| Hoeveelheid (lengte - omtrek - dikte - aantal) | <ul style="list-style-type: none"><li>• 2,00 m - 15,00 cm - 1,50 cm - 1 stuk</li></ul> |

Het asbestmateriaal valt onder de mijlpaal van 2034.

Verwijderen

- Zorg voor een veilig beheer. Vermijd het beschadigen van het asbestmateriaal. Controleer de toestand jaarlijks op wijzigingen.
- Voer bijkomende staalname(s) uit.

- Eenvoudige handelingen: enkel door erkend asbestverwijderaar  
Er werd geen staal genomen van het materiaal, dit met kans op breuk - schade.

Vermoedelijk loopt de buis door in een kanaal in de gemetste schouw, dit vereist specifieke bijkomende maatregelen en voldoende expertise om deze buis correct te verwijderen zonder de buis stuk te maken. Bij het verwijderen kan stof voorkomen.

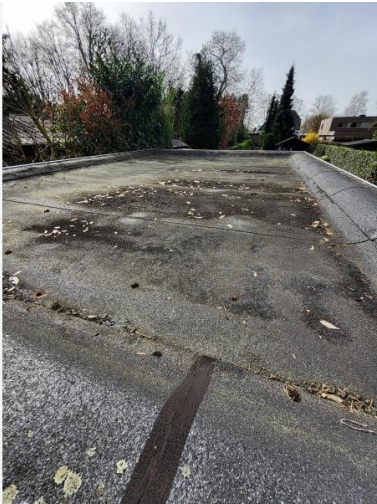
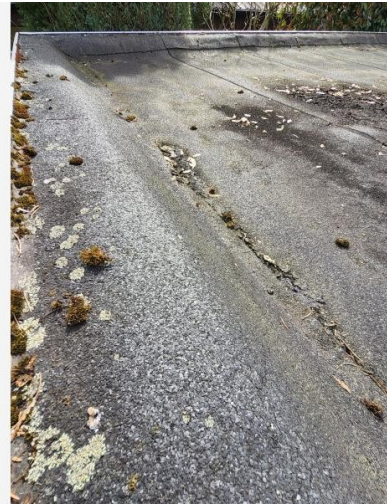
Overzichtsfoto

Detailfoto

| Eindbeoordeling materiaalrisico | Laag materiaalrisico en/of verlaagde kans op vezelvrijgave |

| Asbestsoort (vezeltype) | Crocidoliet aanwezig |
| Toestand van het materiaal | Onbeschadigd, niet verweerd |

| Beschrijving | Roofing plat dak |
| Hoeveelheid (oppervlakte - aantal) | <ul style="list-style-type: none"> <li>• 20,00 m<sup>2</sup> - 2 stuks</li> </ul> |

Het asbestmateriaal valt onder de mijlpaal van 2040.

Zorgvuldig beheren

- Zorg voor een veilig beheer. Vermijd het beschadigen van het asbestmateriaal. Controleer de toestand jaarlijks op wijzigingen.
- Voer bijkomende staalname(s) uit.

- Eenvoudige handelingen: mag via doe-het-zelf of door werknemer(s) met opleidingsattest eenvoudige handelingen  
Aangeraden door dakwerker met opleidingsattest eenvoudige handelingen.  
Gebruik uw persoonlijke beschermingsmiddelen.

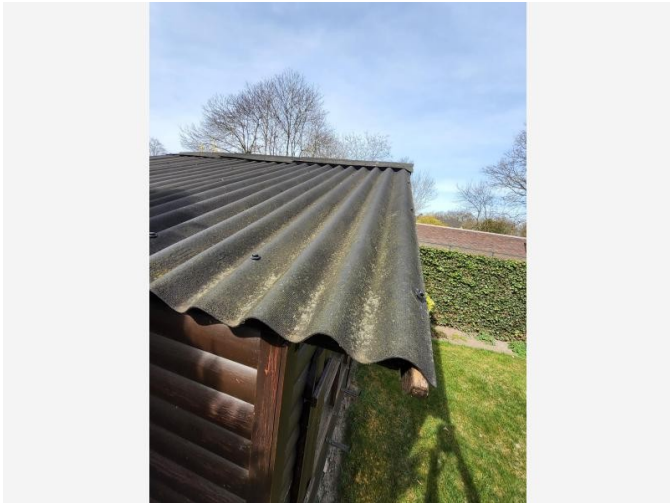
Vrije foto

Deze golfplaten zijn niet asbest verdacht, op beide tuinhuisjes.

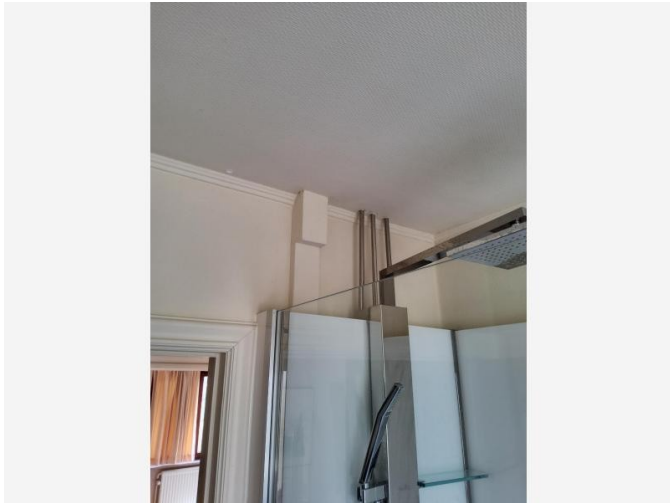
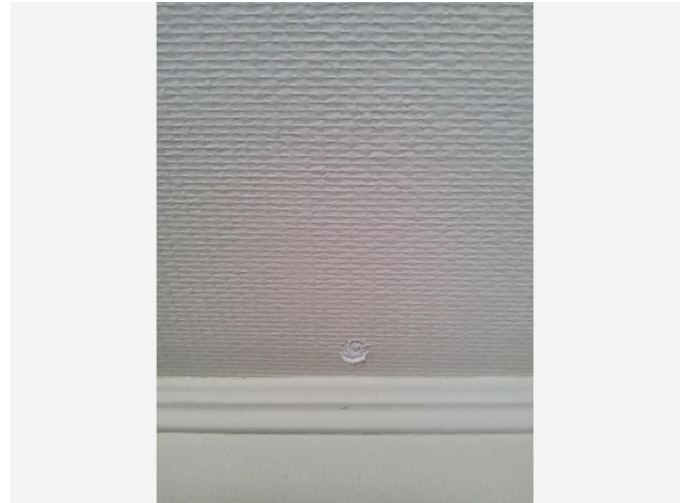
## Fiche 7: Pleisterwerk plafonds

Overzichtsfoto

Detailfoto

Geen asbest

| # | Type | Referentie | Resultaat |
|---|---|---|---|
| 7.1 | Mengmonster | P162/MM02 | Geen asbest |

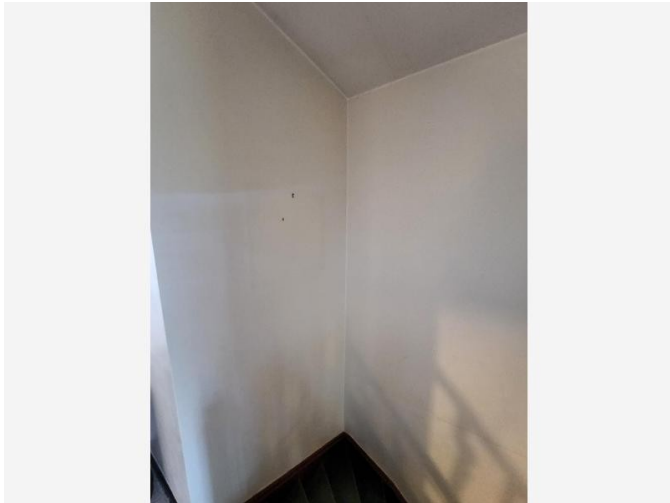
## Fiche 8: Pleisterwerk muren

Overzichtsfoto

Detailfoto

Geen asbest

| # | Type | Referentie | Resultaat |
|---|---|---|---|
| 8.1 | Mengmonster | P162/MM01 | Geen asbest |
