Asbestinventarisattest

Hoogstraat 4, 9080 Lochristi

Attestnummer : **20230202-000479.000**
Uitgegeven op : **02.02.2023**
Geldig tot : **02.02.2033**

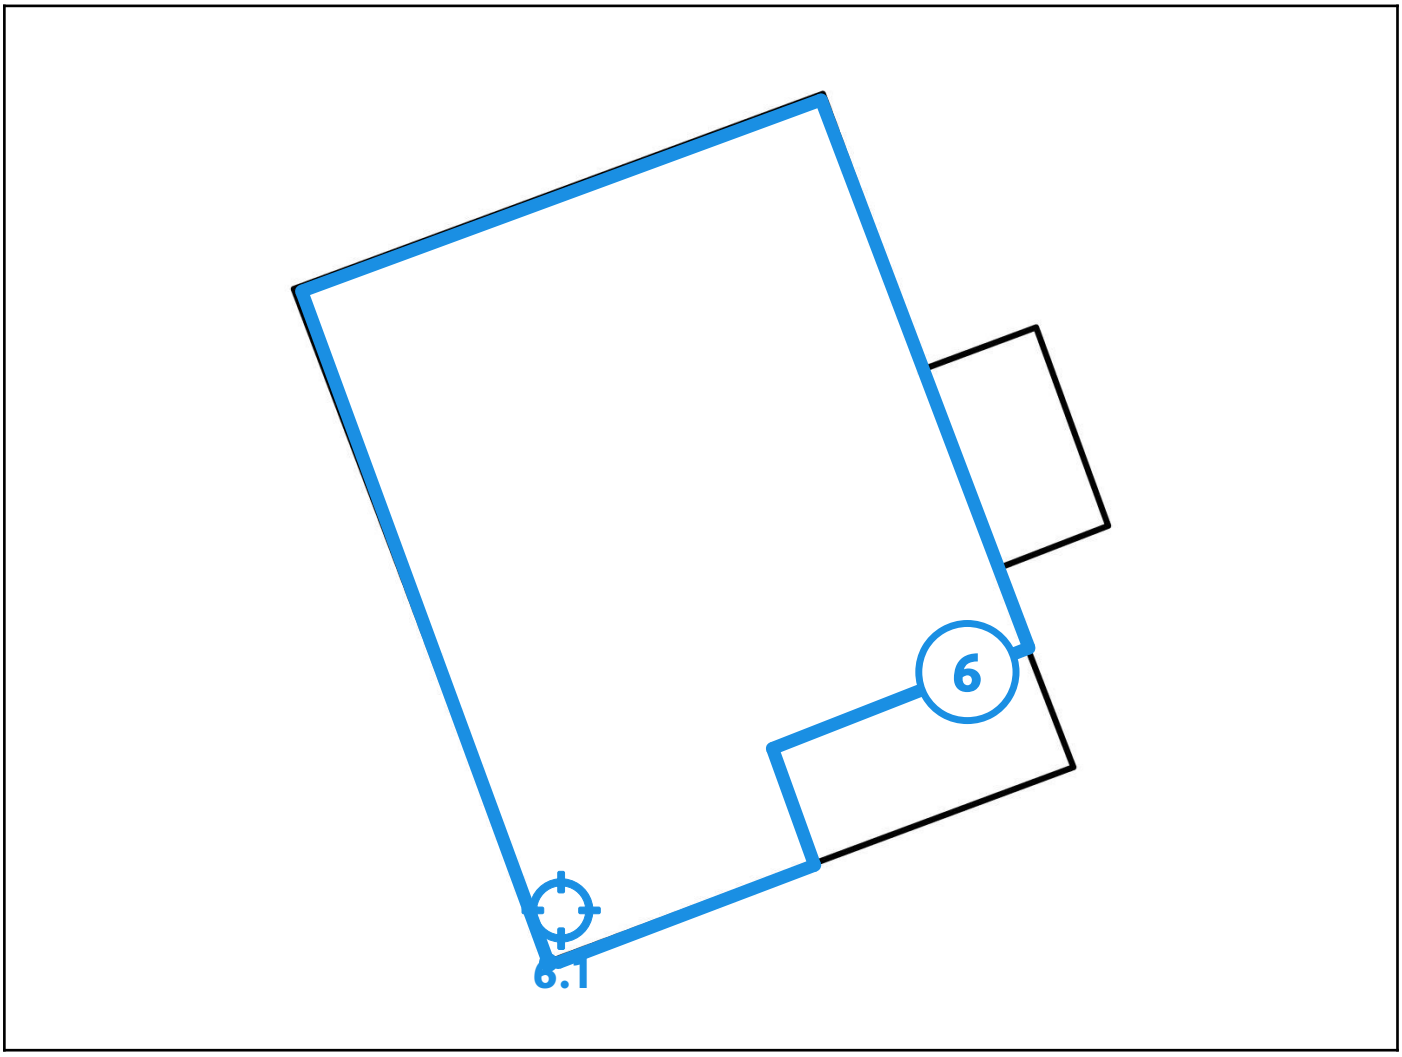
Plan 1.1: Hoofdgebouw plan

Beschrijving	Type	Actie
6. Vinyl (woning)	Geen asbest	-
6.1 Code: 7548940	Puntmonster	-

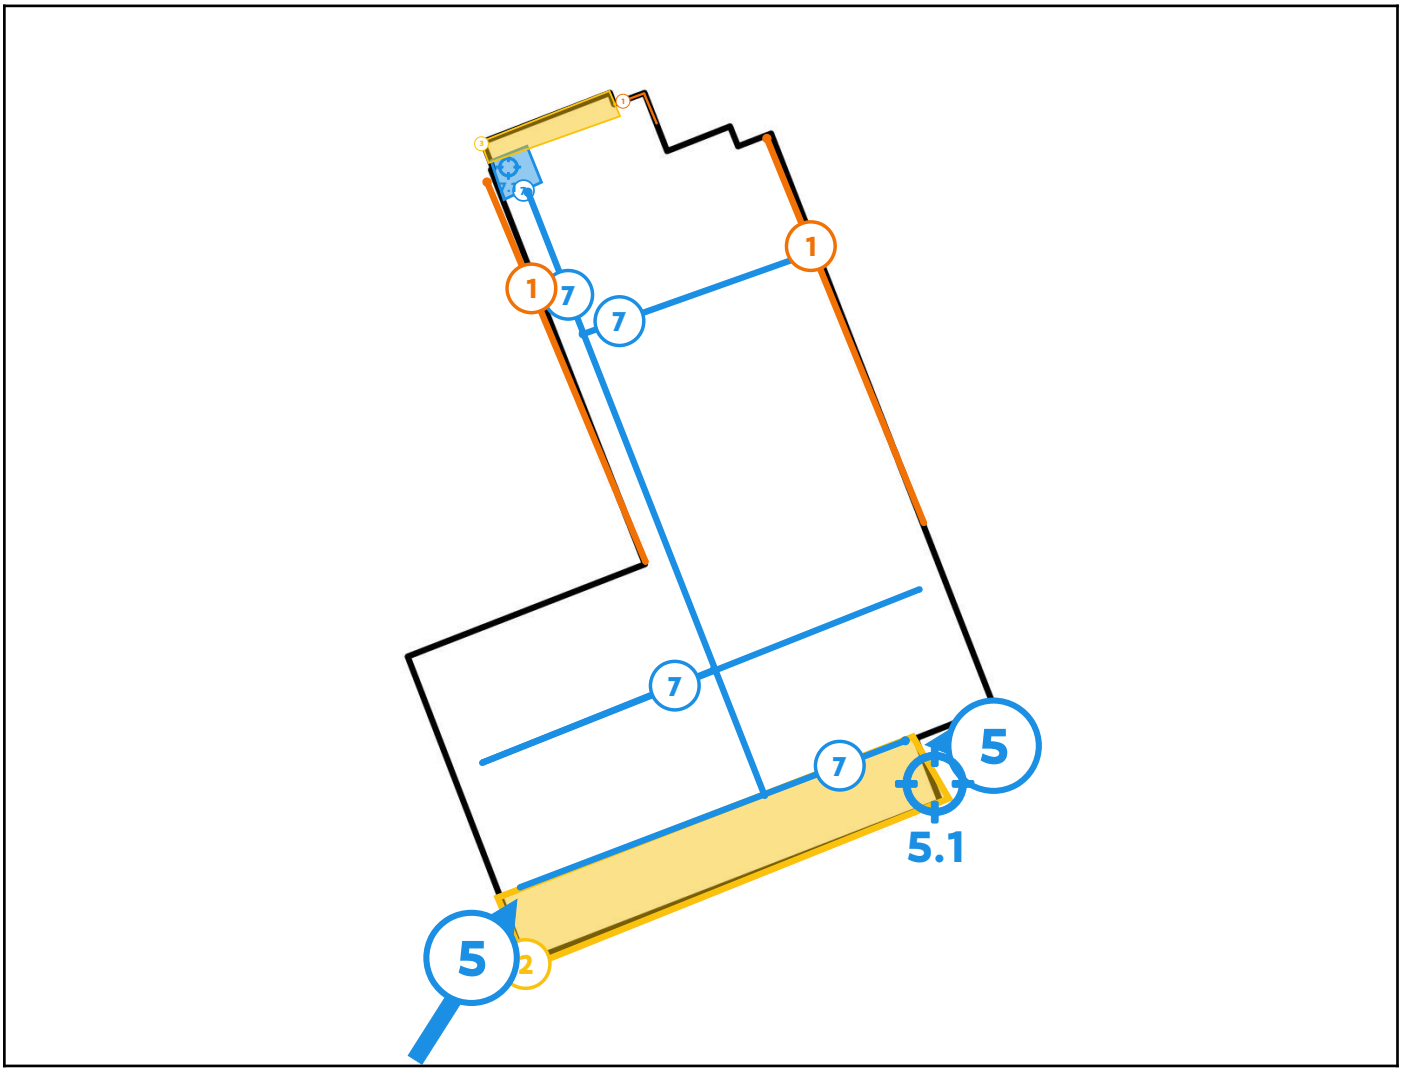
Plan 2.1: Bijgebouw plan

Beschrijving	Type	Actie
1. Gevelbekleding met isomo onderkant serre	Asbestmateriaal	Verwijderen
2. Serre achteraan	Uitsluiting	-
3. Serre voorkant	Uitsluiting	-
5. Mastiek	Geen asbest	-
5.1 Code: 7548941	Puntmonster	-
7. Buisisolatie	Geen asbest	-

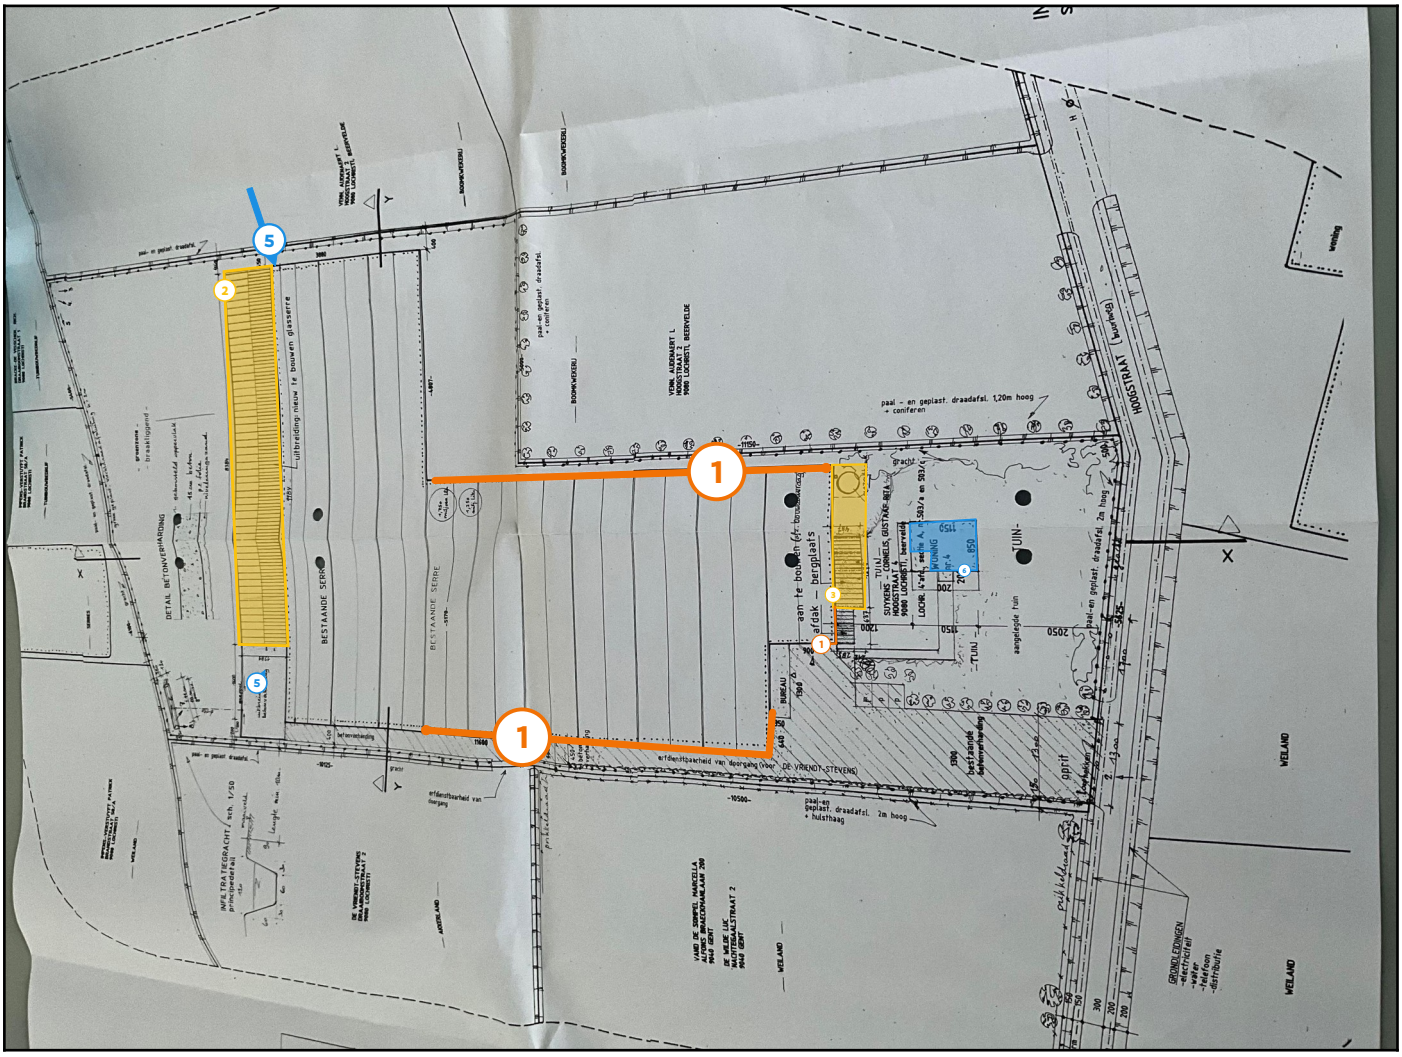
Plan 2.2: Grondplan

Beschrijving	Type	Actie
1. Gevelbekleding met isomo onderkant serre	Asbestmateriaal	Verwijderen
2. Serre achteraan	Uitsluiting	-
3. Serre voorkant	Uitsluiting	-
5. Mastiek	Geen asbest	-
6. Vinyl (woning)	Geen asbest	-
