Asbestinventarisattest

Gentpoortstraat 12, 8000 Brugge
Gemeenschappelijke delen

Attestnummer : **20260628-000029.000**
Uitgegeven op : **28.06.2026**
Geldig tot : **Onbeperkt** (tenzij de toestand wijzigt)

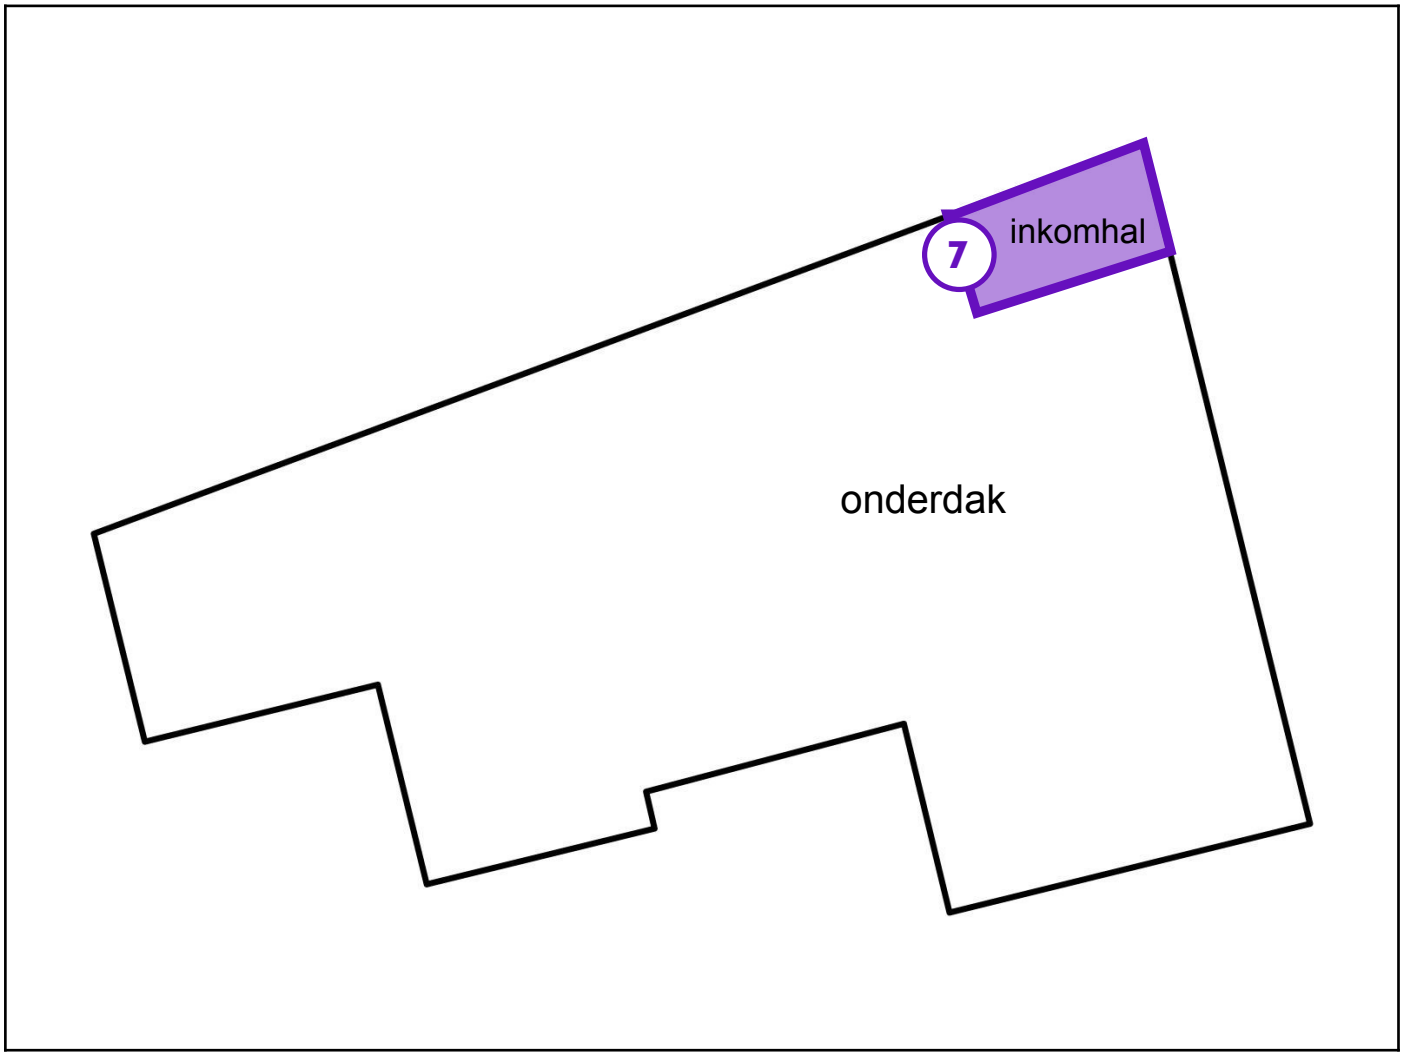
Plan 1.1: Winkelruimte/appartement: inkomhal gelijkvloers

Beschrijving	Type	Actie
7. Geen pleisterwerken aanwezig (muren en plafonds)	Overige ruimte of materiaal	-

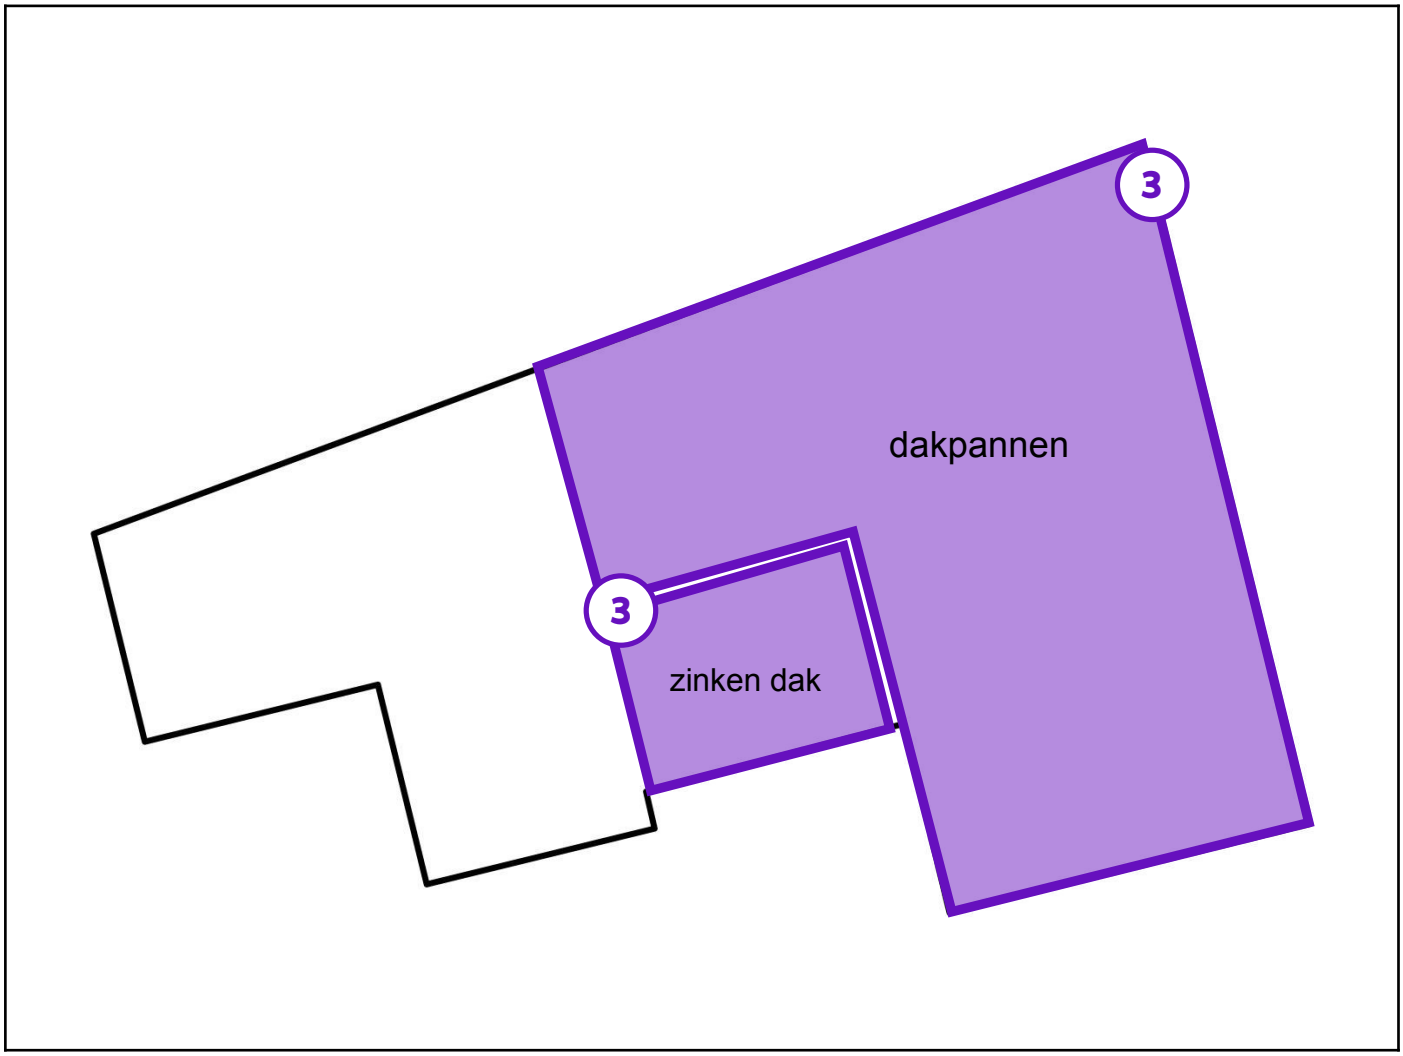
Plan 1.2: Winkelruimte/appartement dakplan

Beschrijving	Type	Actie
3. Dakbedekking (niet-asbestverdacht)	Overige ruimte of materiaal	-

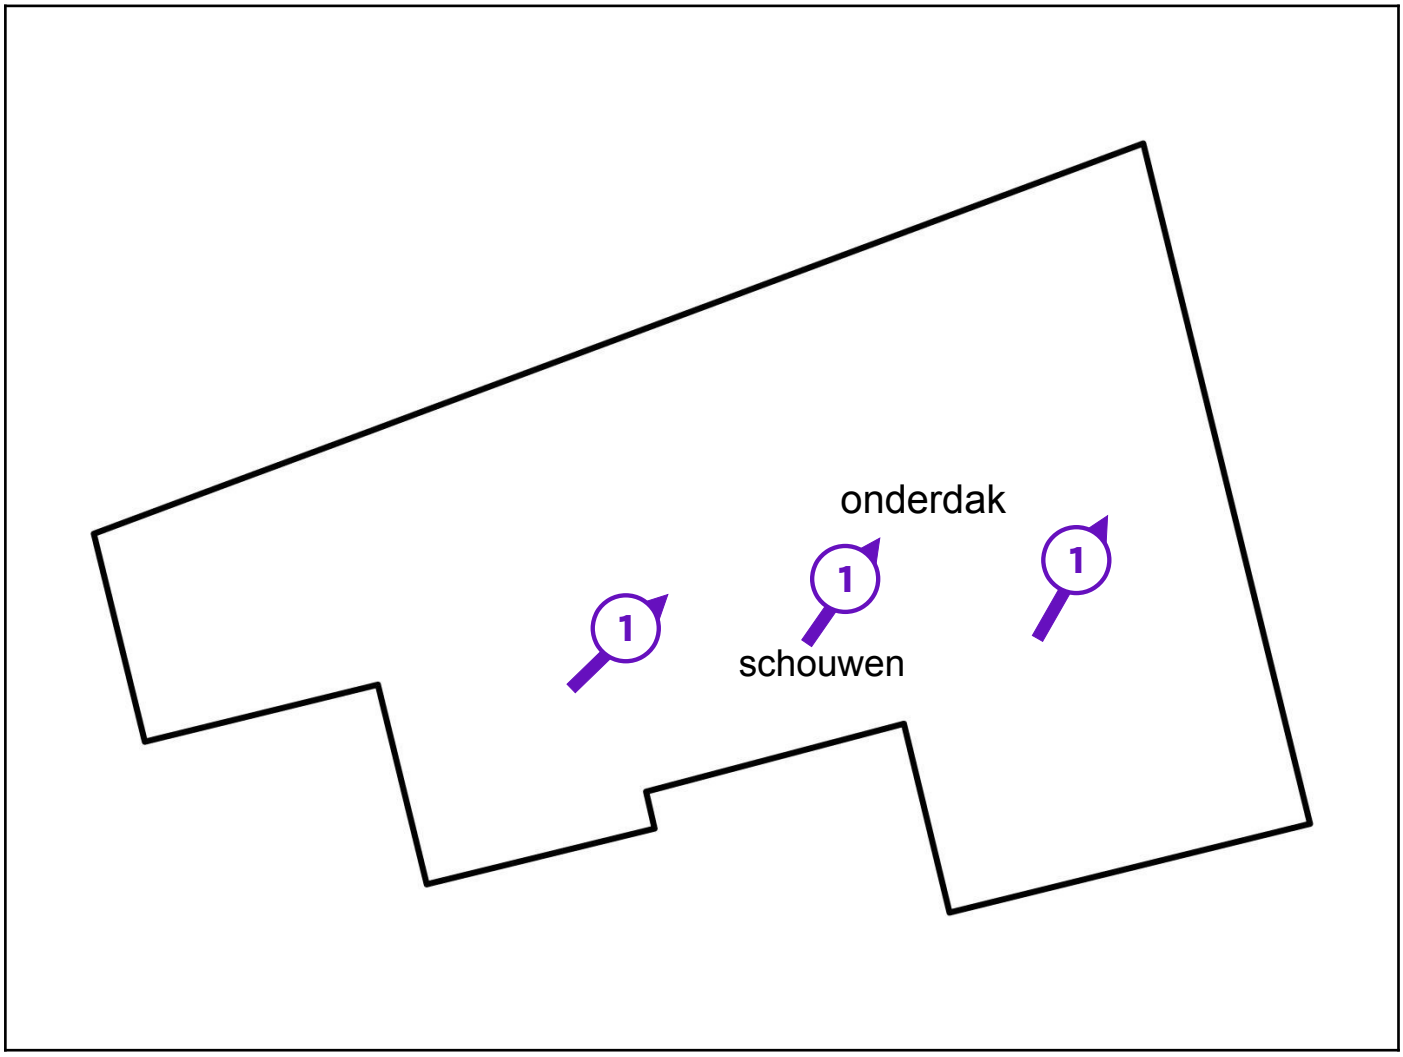
Plan 1.3: Winkelruimte/appartement dakplan

Beschrijving	Type	Actie
1. Schouwen beperking	Beperking	-

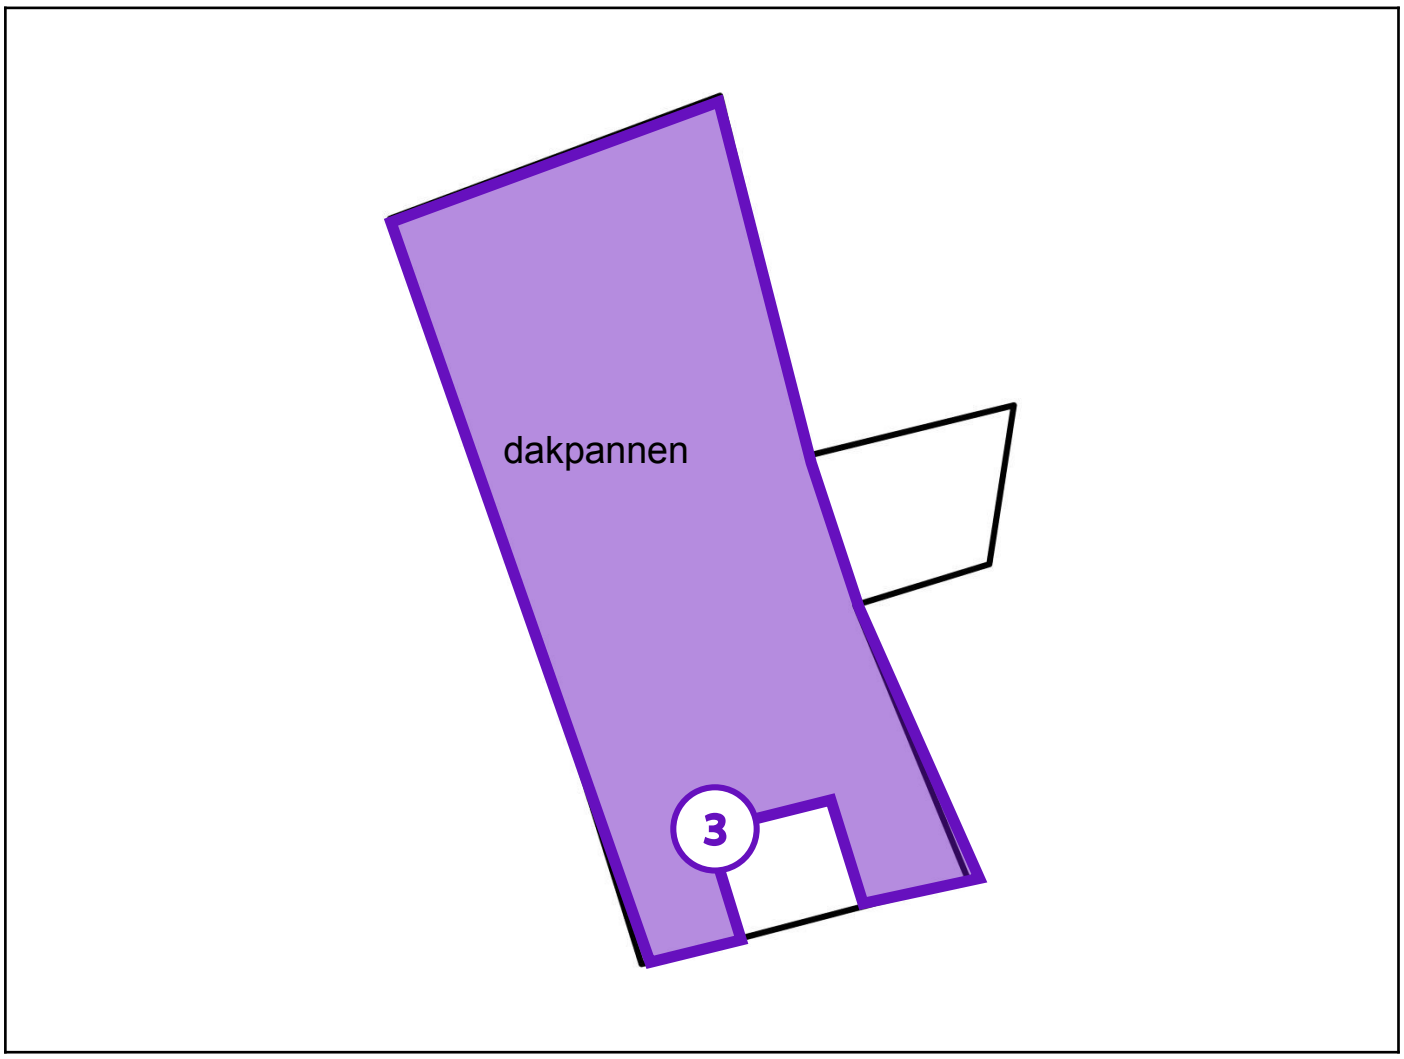
Plan 2.1: Atelier/appartement dakplan

Beschrijving	Type	Actie
3. Dakbedekking (niet-asbestverdacht)	Overige ruimte of materiaal	-

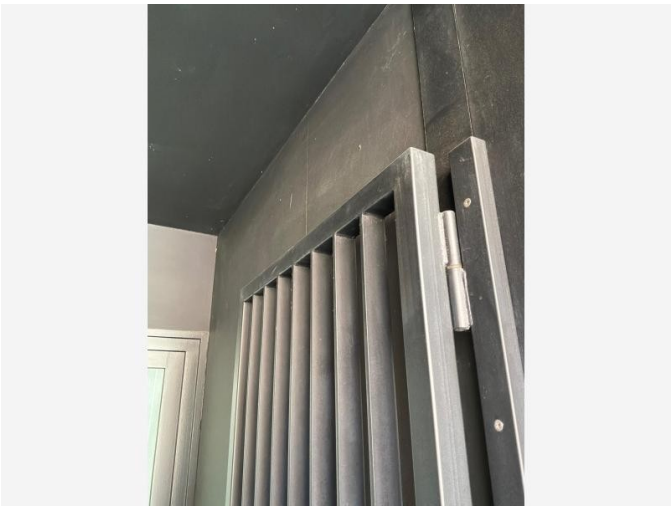
Beschrijving	Notitie	Terug te vinden op plannen
Fiche 7: Geen pleisterwerken aanwezig (muren en plafonds)	Geen pleisterwerken aanwezig in de gemeenschappelijke inkomhal van het gebouw..	Plan 1.1: Winkelruimte/appartement: inkomhal gelijkvloers
Fiche 8: Geen liftinfrastructuur aanwezig	Tijdens de inspectie werd geen liftinstallatie waargenomen.	-
Fiche 9: Geen stookketel aanwezig	Binnen het inspectiegebied werd geen stookketel of ander stooktoestel vastgesteld. Er is geen stooklokaal of ruimte met verwarmingsinstallatie aanwezig. Ook zijn geen aansluitingen, leidingen of restsporen zichtbaar die wijzen op een bestaande of vroegere stookinstallatie. De stookinstallatie wordt daarom als niet aanwezig beschouwd. Alle privatieve delen hebben hun eigen stookketel.	-
