Asbestinventarisattest

Gentpoortstraat 12/0101, 8000 Brugge

Attestnummer : **20260628-000012.000**
Uitgegeven op : **28.06.2026**
Geldig tot : **28.06.2036**

Niet-asbestveilig

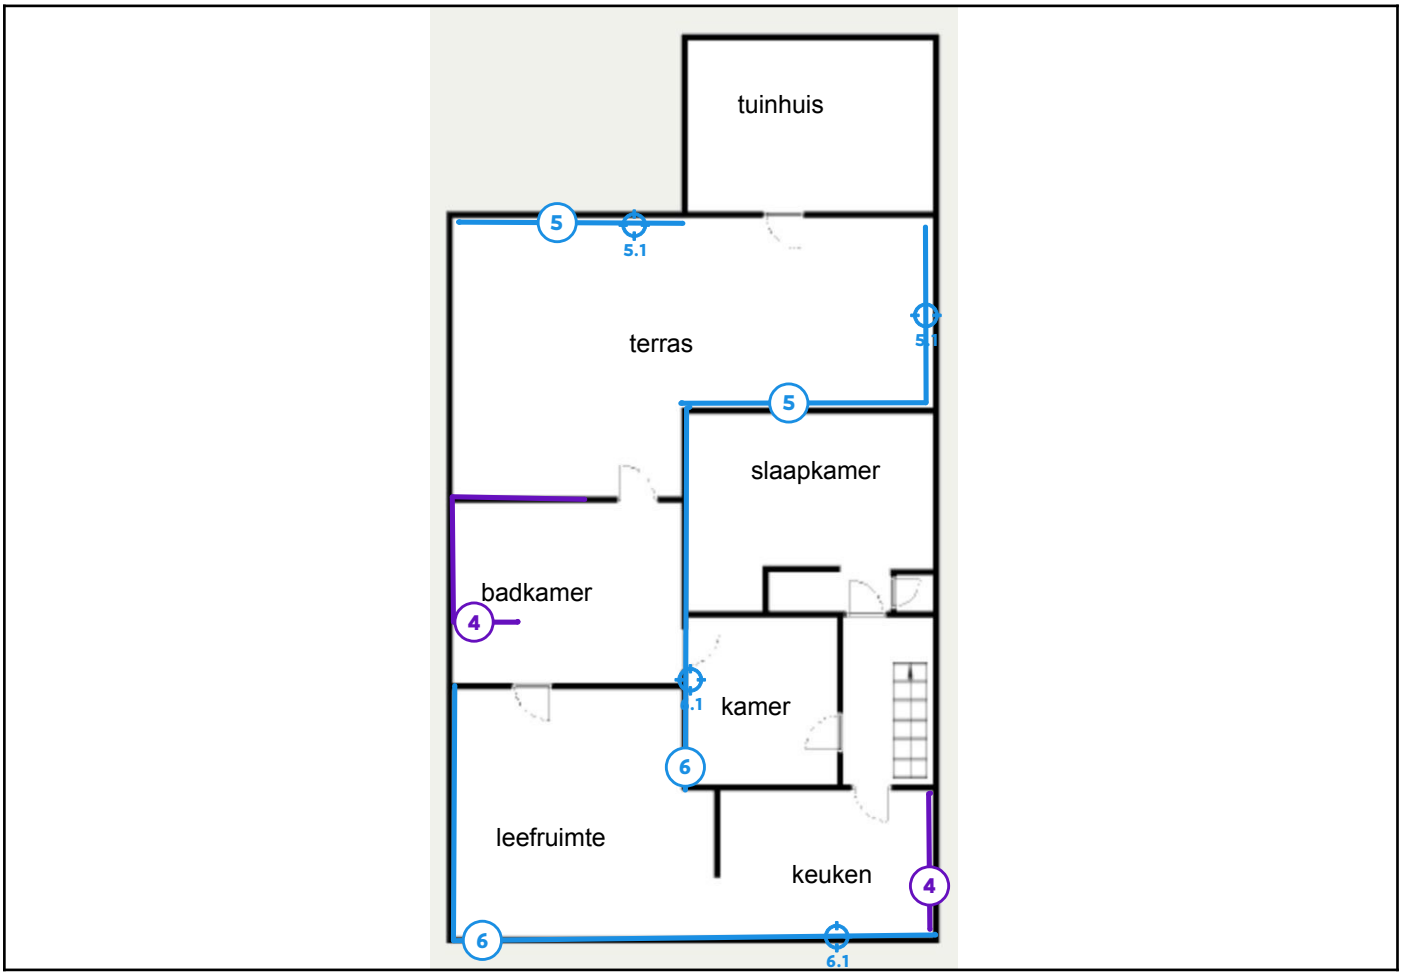
Plan 1.2: Appartement 1ste verdieping

Beschrijving	Type	Actie
4. Lijm achter faiencetegels	Advies	-
5. Crépi muur	Geen asbest	-
5.1 Code: CRGE	Mengmonster	-
6. Pleisterwerken muren	Geen asbest	-
6.1 Code: PLMU	Mengmonster	-

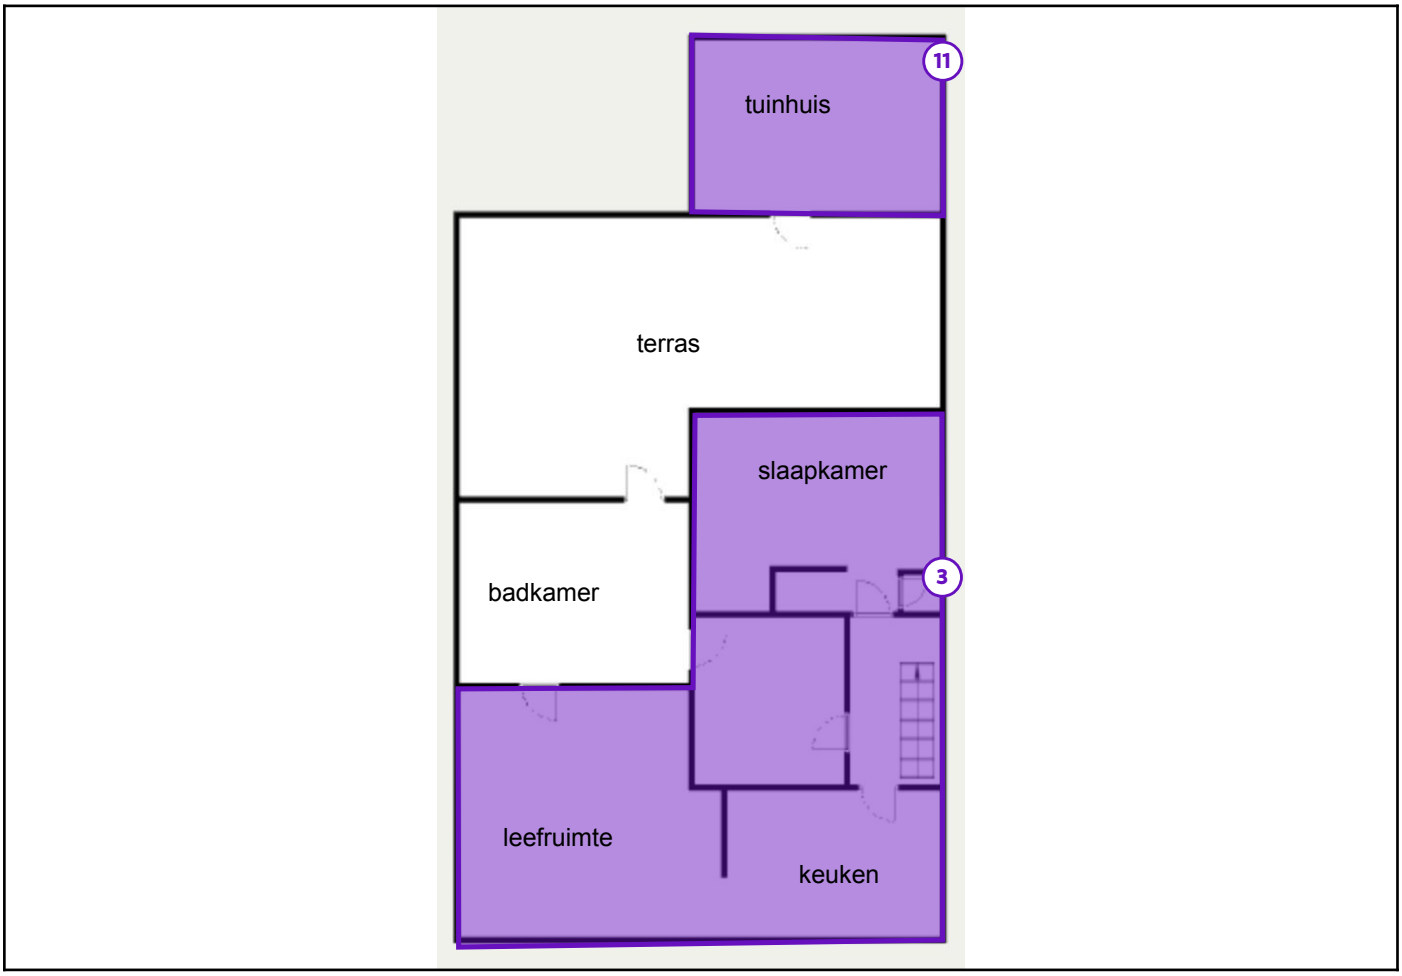
Plan 1.3: Appartement 1ste verdieping + tuinhuis

Beschrijving	Type	Actie
3. Lijmtoepassingen (onderliggend)	Advies	-
11. Dakbedekking tuinhuis	Overige ruimte of materiaal	-

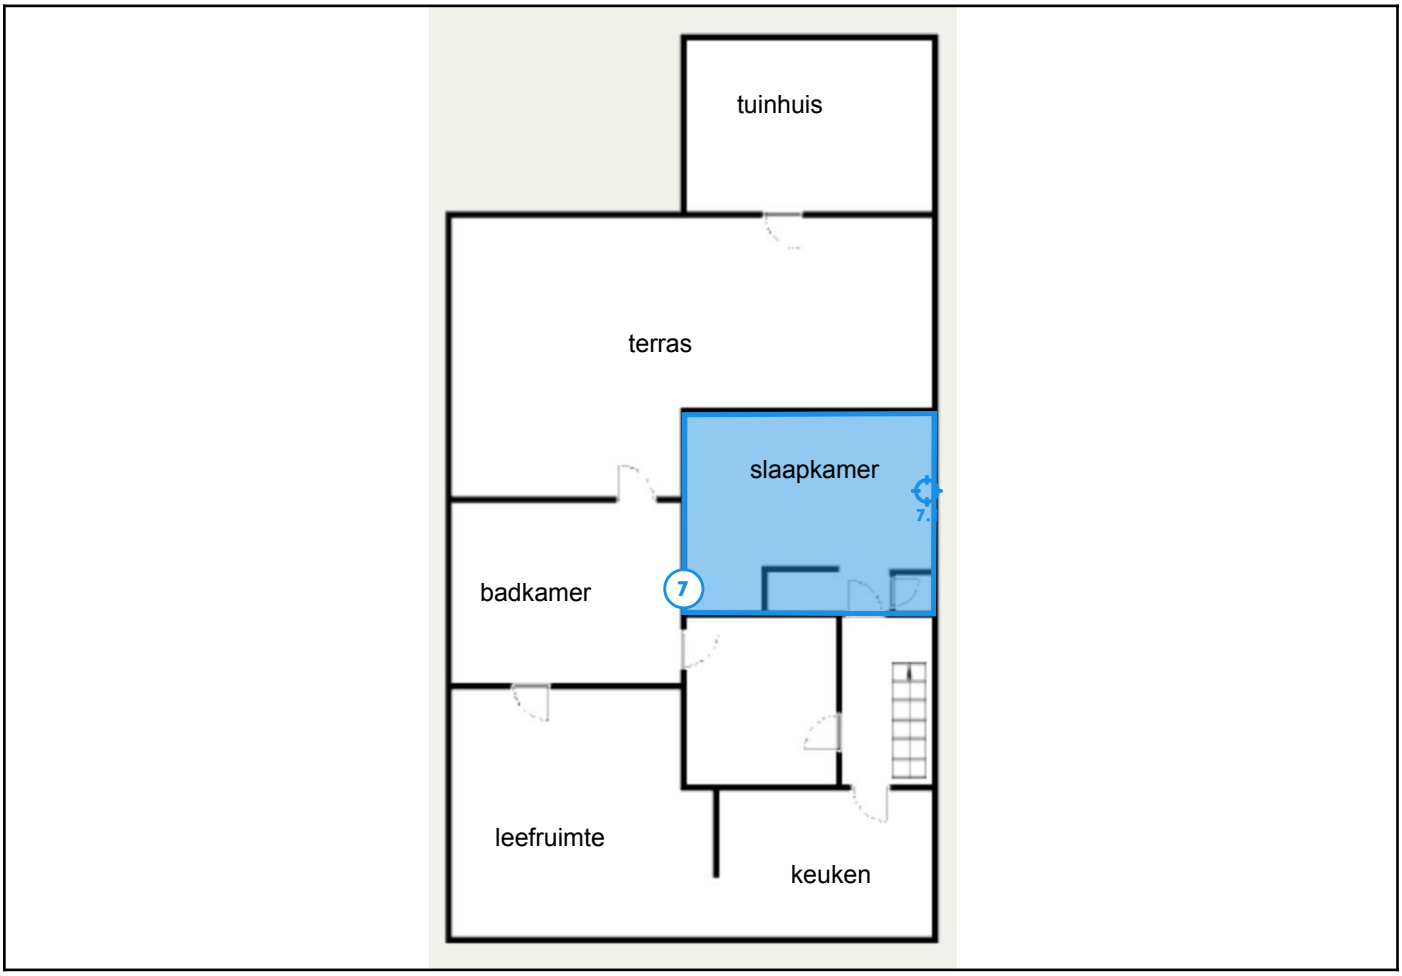
Plan 1.4: Appartement 1ste verdieping

Beschrijving	Type	Actie
7. Pleisterwerken plafonds	Geen asbest	-
7.1 Code: PLPL	Mengmonster	-

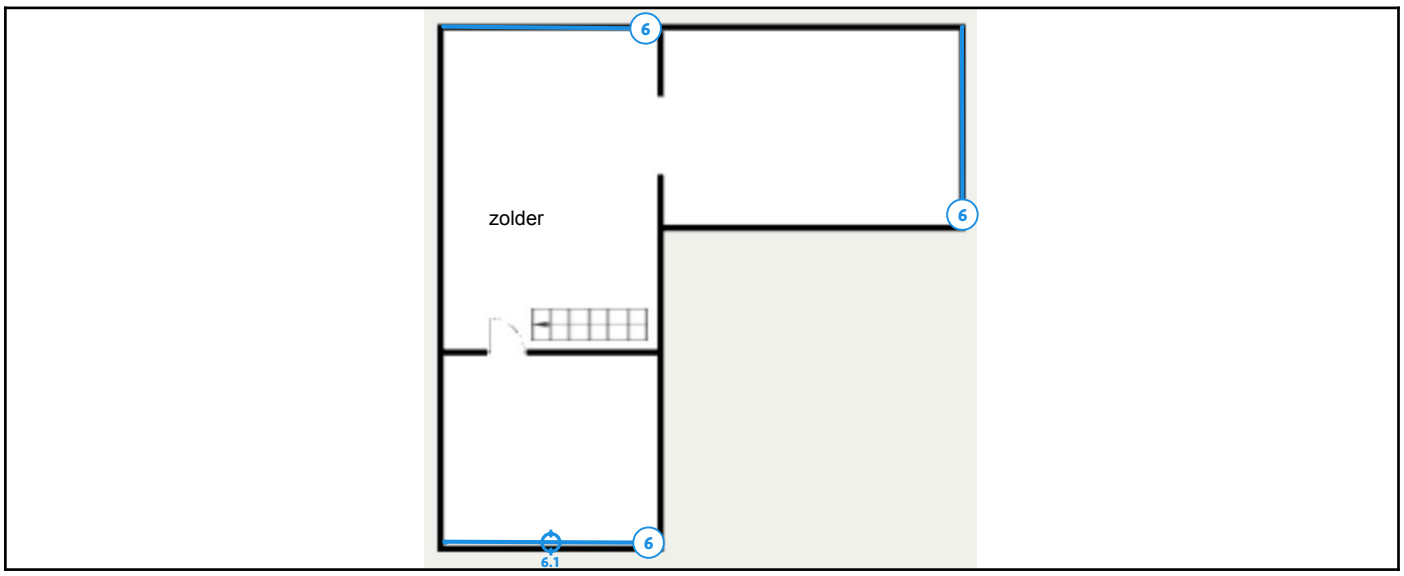
Plan 1.5: Appartement 2de verdieping

Beschrijving	Type	Actie
6. Pleisterwerken muren	Geen asbest	-
6.1 Code: PLMU	Mengmonster	-

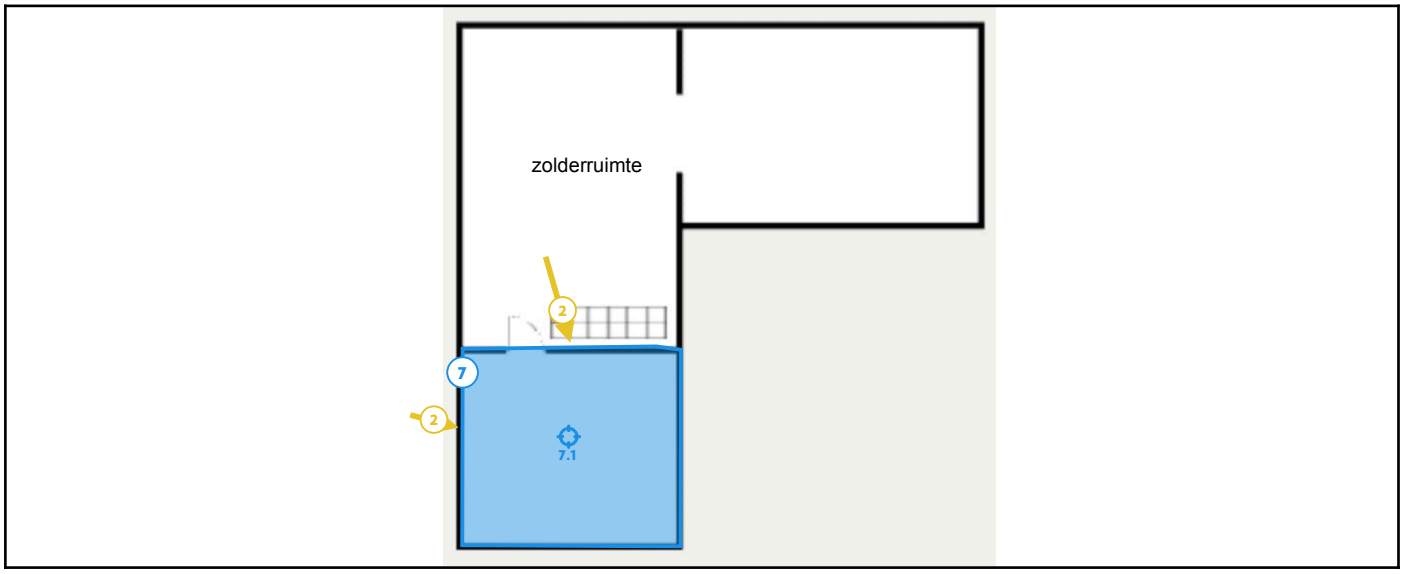
Plan 1.6: Appartement 2de verdieping

Beschrijving	Type	Actie
2. Bakelieten schakelaars	Asbestmateriaal	Zorgvuldig beheren
7. Pleisterwerken plafonds	Geen asbest	-
7.1 Code: PLPL	Mengmonster	-

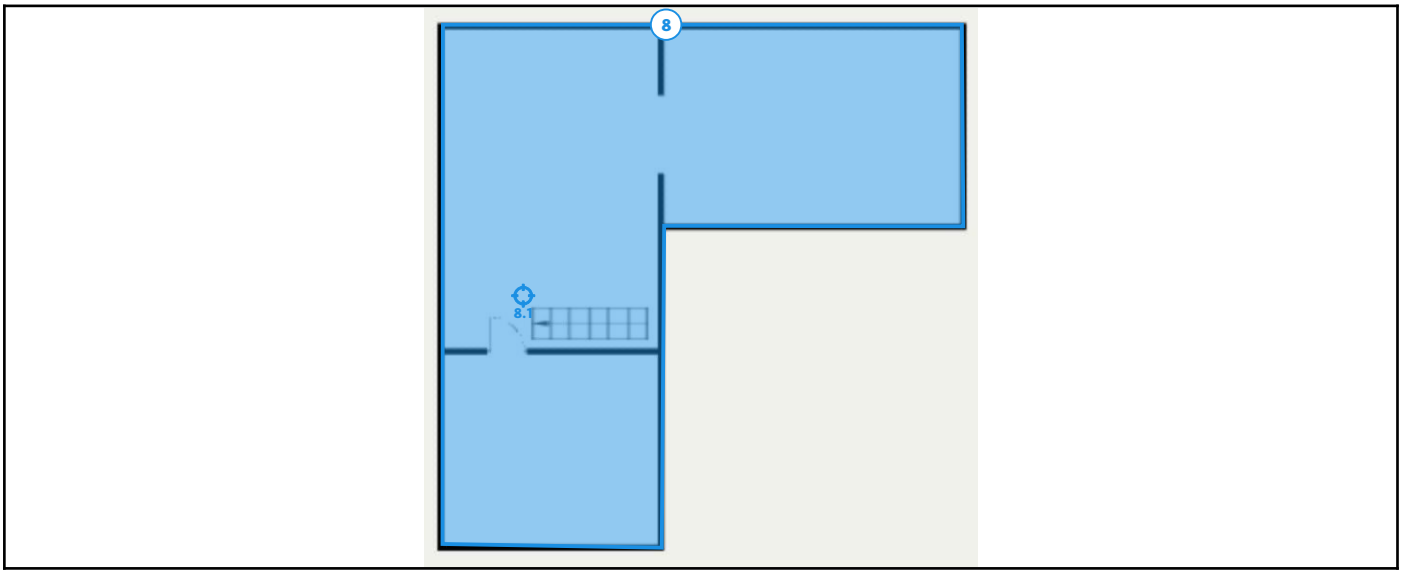
Plan 1.7: Appartement 2de verdieping

Beschrijving	Type	Actie
8. Vinylzeilen	Geen asbest	-
8.1 Code: VIZE	Puntmonster	-

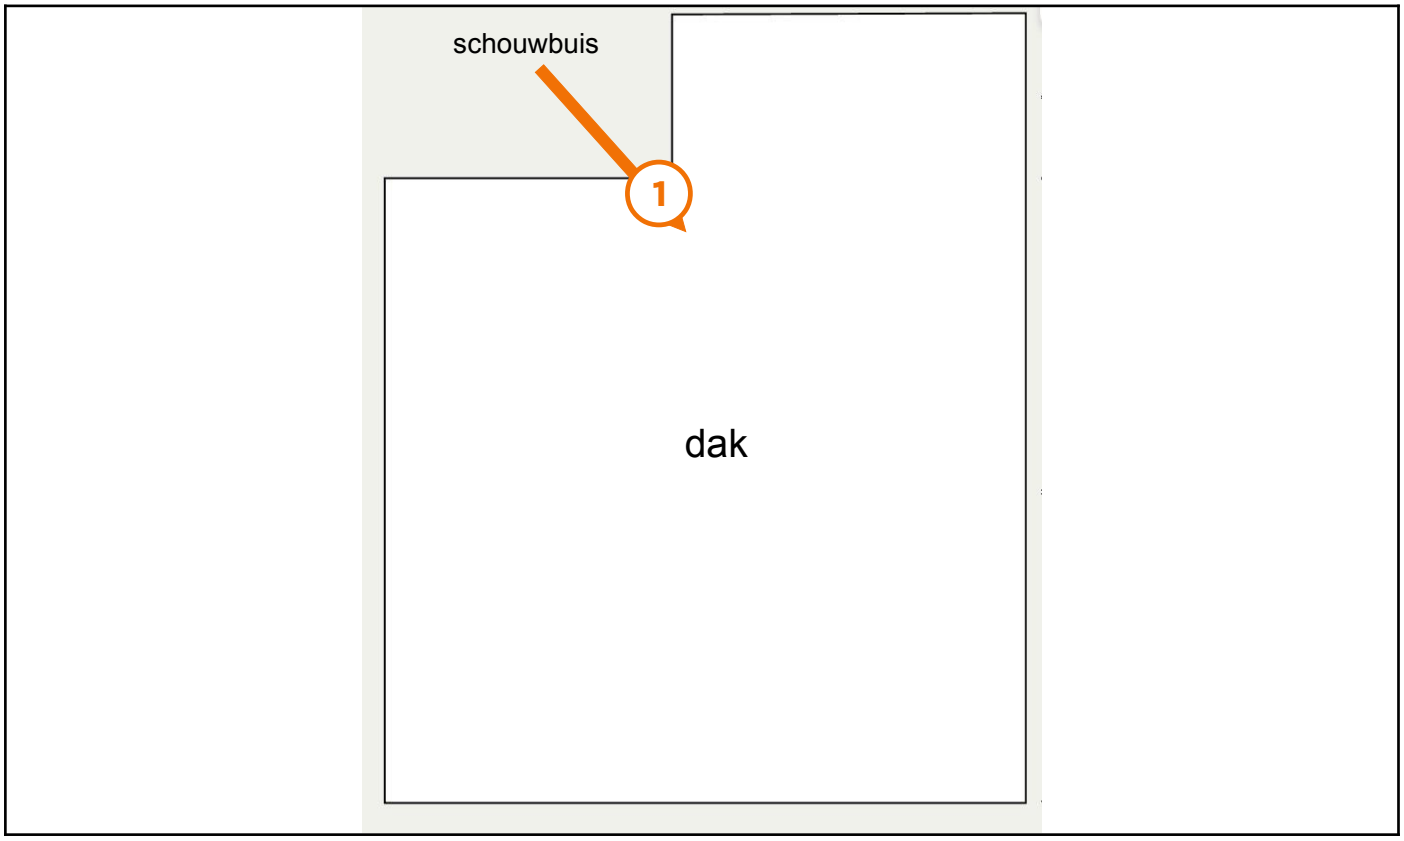
Plan 1.8: Dakplan

Beschrijving	Type	Actie
1. Schouwbuis cement	Asbestmateriaal	Verwijderen

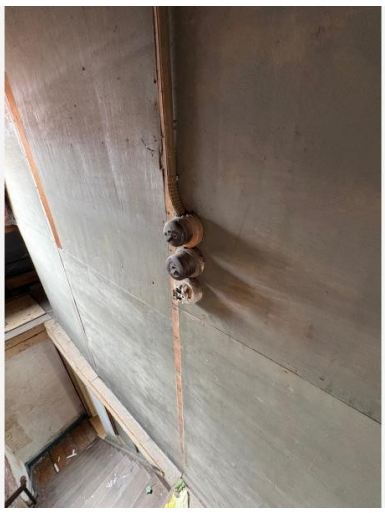
Fiche 2: Bakelieten schakelaars

Het asbestmateriaal valt onder de mijlpaal van 2040.

Eindbeoordeling materiaalrisico	Laag materiaalrisico en/of verlaagde kans op vezelvrijgave

Gebondenheid	Categorie 1: hechtgebonden in oorsprong
Asbestsoort (vezeltype)	Crocidoliet aanwezig
Asbestconcentratie	Laag (< 50%)
Afschermingsgraad van het gehele materiaal	Geheel of deels vrij aan de binnenlucht, maar geen contact met binnenluchtstromen
Toestand van het materiaal	Onbeschadigd, niet verweerd

Beschrijving	Bakelieten schakelaars
Omgeving	Binnen
Primaire drager	Communicatie en elektrische infrastructuur en uitrusting
Asbestmateriaal	Plaat, paneel, tablet - Type Bakeliet
Bindmiddel van asbestmateriaal	Kunststof of -hars
Gebondenheid op basis van bindmiddel	Hecht
Hoeveelheid (oppervlakte - dikte - aantal)	• 0,10 m^2 - 0,50 cm - 2 stuks
Totaal volume	0,001 m^3
Eenvoudig bereikbaar	Ja
Bevestigingswijze	• Geschroefd
Identificatiemethode	De asbestdeskundige beoordeelt het materiaal als asbestverdacht en dus asbesthoudend, en dit zonder monstername. Motivatie: Er is een onderzoeksbeperking die monstername verhindert; De asbestdeskundige kan het onderzoek niet uitvoeren binnen de bepalingen van de welzijnswet.
Destructieve handeling voor identificatie	Nee
Opmerking	Geen staalname uitgevoerd wegens veiligheidsrisico. De asbestverdachte component maakt deel uit van een actieve elektrische installatie. Een representatieve monstername zou een risico op elektrocutie kunnen veroorzaken en valt buiten de veilige inspectiemogelijkheden tijdens het plaatsbezoek. Om veiligheidsredenen werd geen staal genomen.

Zorgvuldig beheren

- Zorg voor een veilig beheer. Vermijd het beschadigen van het asbestmateriaal. Controleer de toestand jaarlijks op wijzigingen.
- Voer bijkomende staalname(s) uit.

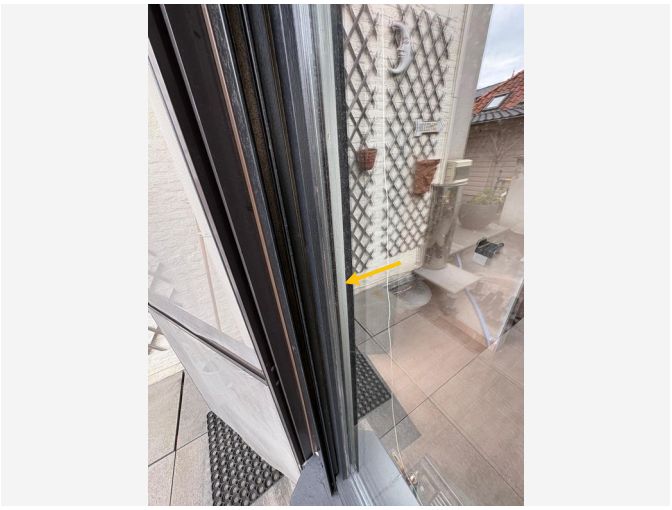
Beschrijving	Notitie	Terug te vinden op plannen
Fiche 9: Siliconen (raamwerk/tussen muur en raamwerk)	Op basis van vaststelling en expertise wordt dit materiaal beoordeeld als niet-asbestverdacht. Er zijn geen indicaties (ouderdom, uitzicht, toepassing) die wijzen op het gebruik van asbesthoudende afdichtingsmaterialen. De siliconen zijn soepel, homogeen en vertonen geen veroudering, verbrossing of beschadiging. Het materiaal komt visueel overeen met asbestvrije siliconenkitten. Rekening ermee houden dat er nog onderliggende mastieklagen aanwezig kunnen zijn.	-
Fiche 10: Stookketel	In de ruimte is een moderne gasketel aanwezig. Op basis van vaststelling en expertise wordt dit toestel beoordeeld als niet-asbestverdacht. Het betreft een hedendaags verwarmingstoestel van recente datum, waarbij geen asbesthoudende materialen aanwezig zijn. De gasketel wordt daarom niet opgenomen als asbestverdachte of asbesthoudende toepassing en er is geen staalname vereist.	-
