Asbestinventarisattest

Cesenaticolaan 26/0202, 9060 Zelzate

Attestnummer : **20260904-000204.000**
Uitgegeven op : **04.09.2026**
Geldig tot : **04.09.2036**

Asbestveilig (maar niet asbestvrij)

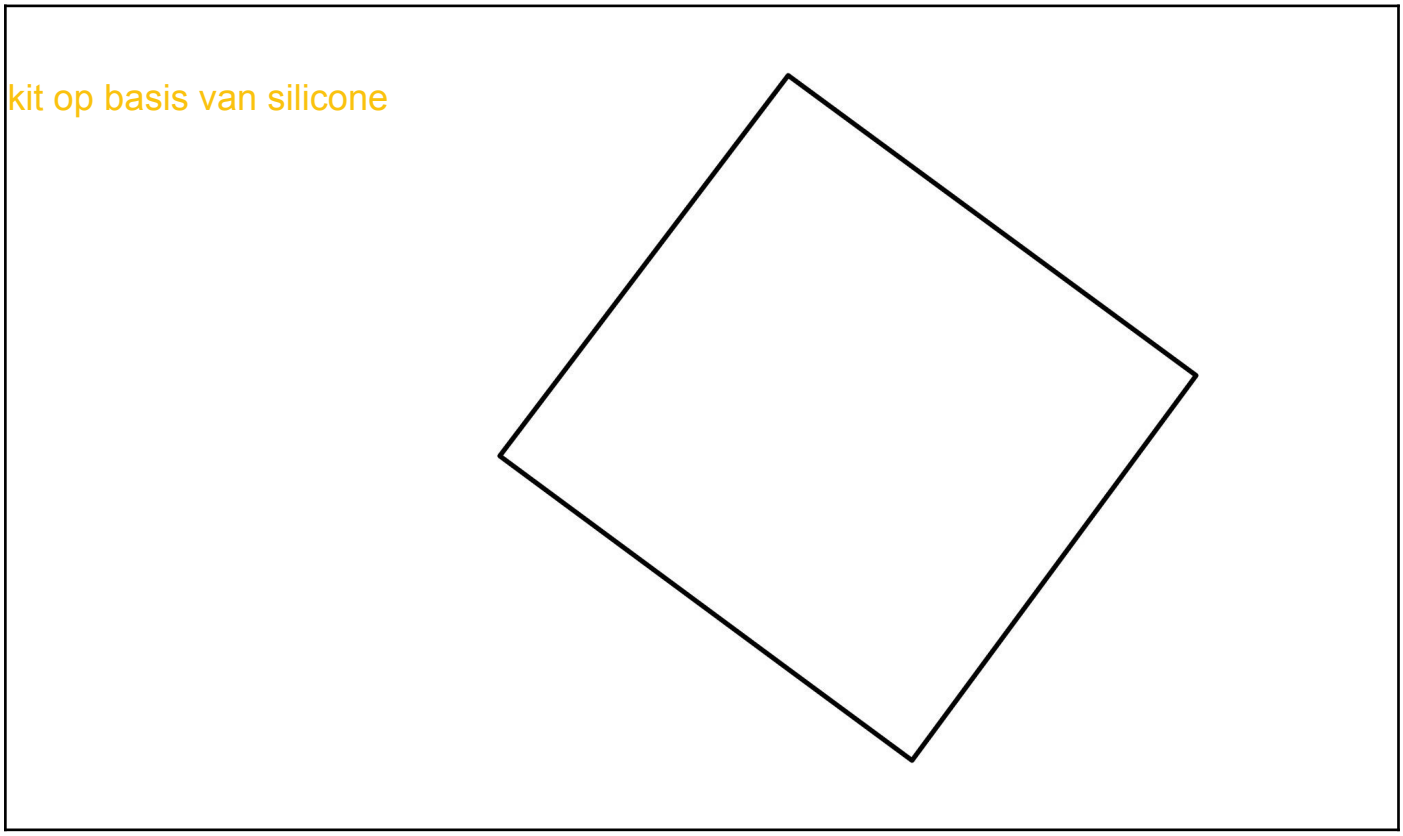
Plan 1.1: Hoofdgebouw plan

Beschrijving	Type	Actie
8. Kit aan de ramen en deuren: niet asbestverdacht	Overige ruimte of materiaal	-

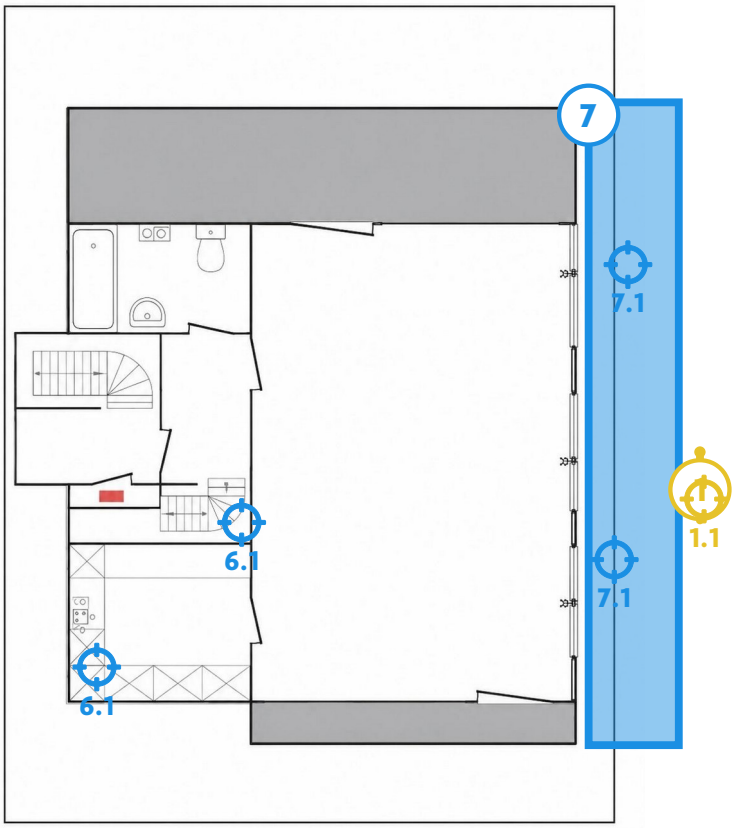
Plan 1.3: niveau +2

alle wanden bevatten pleisterwerk

alle plafonds zijn verlaagd

Beschrijving	Type	Actie
1. Steunpilaar behoort tot de gemeenschappelijke delen	Asbestmateriaal	Zorgvuldig beheren
1.1 Code: steunpilaar	Puntmonster	-
4. Verlaagde plafonds	Advies	-
6. Pleisterwerk wand met staalname	Geen asbest	-
6.1 Code: pleisterwerk wand	Mengmonster	-
7. Pleisterwerk plafond met staalname	Geen asbest	-
7.1 Code: pleisterwerk plafond	Mengmonster	-

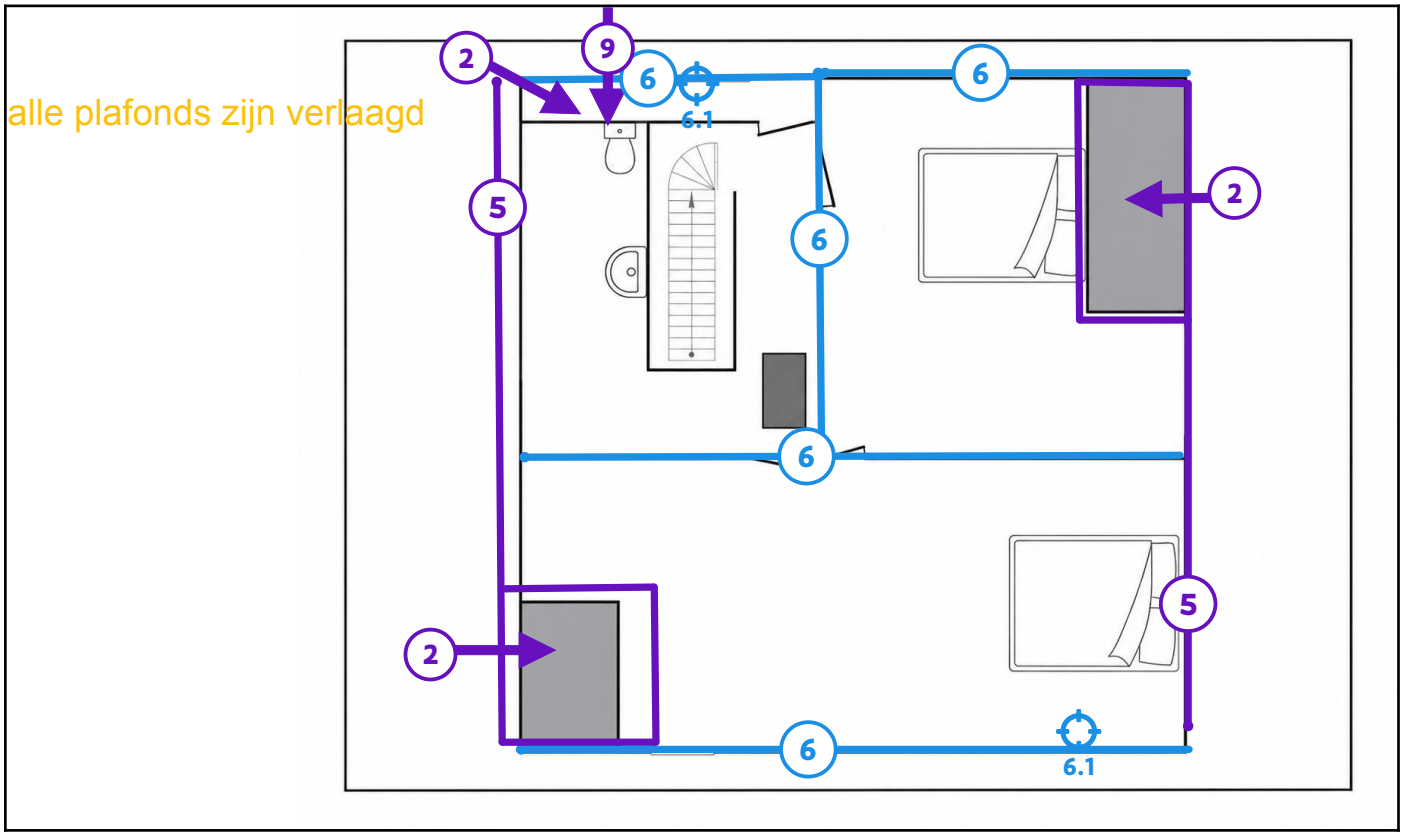
Plan 1.4: niveau +3

Beschrijving	Type	Actie
2. Materiaal in opslag	Beperking	-
4. Verlaagde plafonds	Advies	-
5. Voorzet wanden	Advies	-
6. Pleisterwerk wand met staalname	Geen asbest	-
6.1 Code: pleisterwerk wand	Mengmonster	-
9. Onderdelen aan de stookketel	Overige ruimte of materiaal	-

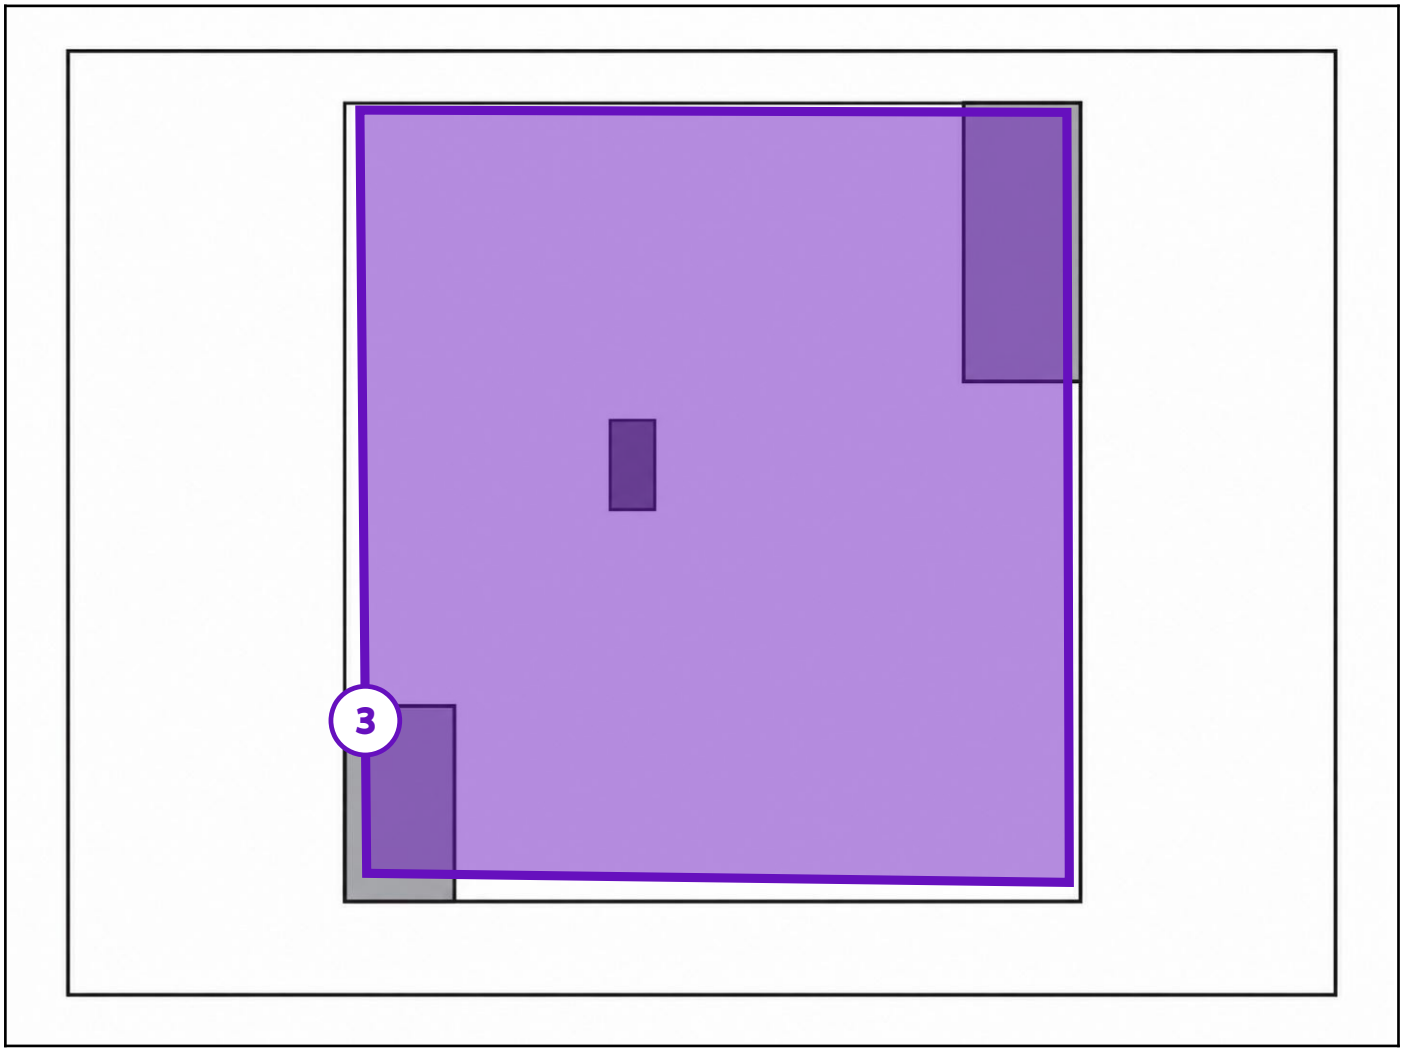
Plan 1.5: niveau +4

Beschrijving	Type	Actie
3. Slotvaste deuren - luiken	Beperking	-

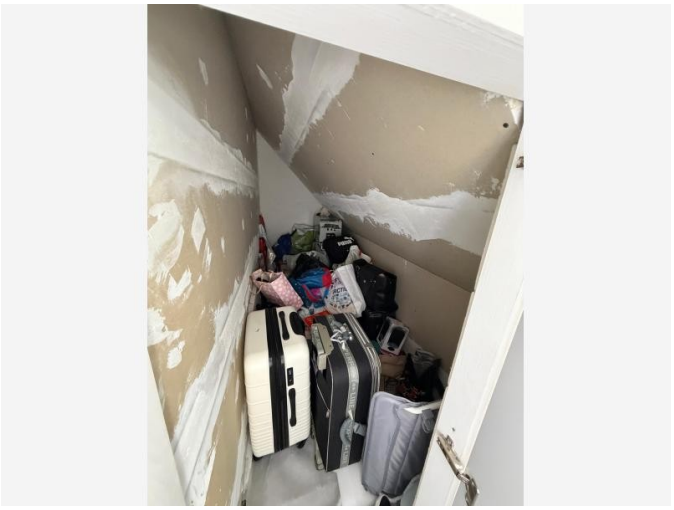
Fiche 2: Materiaal in opslag

Tijdelijke beperking

Reden: Materiaal in opslag

Uitleg van de asbestdeskundige: Vanwege de grote hoeveelheid materialen en goederen in deze ruimte(s) is het niet mogelijk om een correct onderzoek uit te voeren naar asbesthoudende of asbestverdachte materialen. De opdrachtgever is door omstandigheden niet in staat om de ruimte binnen een redelijke termijn te ontruimen. Een volledig onderzoek kan pas plaatsvinden wanneer alle aangeduide ruimtes volledig leeggehaald zijn.

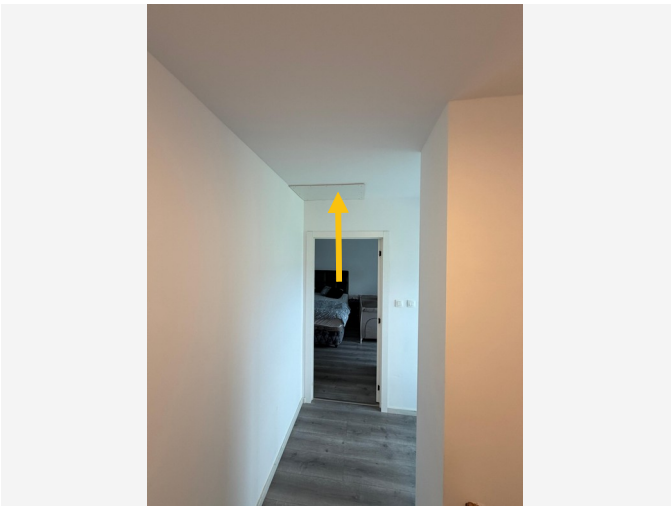
Fiche 3: Slotvaste deuren - luiken

Tijdelijke beperking

Reden: Slotvaste toegangspoort, -deur of -luik

Uitleg van de asbestdeskundige: De opdrachtgever is niet in staat om binnen een redelijke termijn toegang te verlenen.

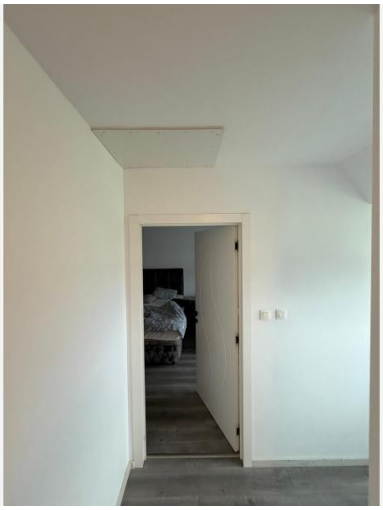
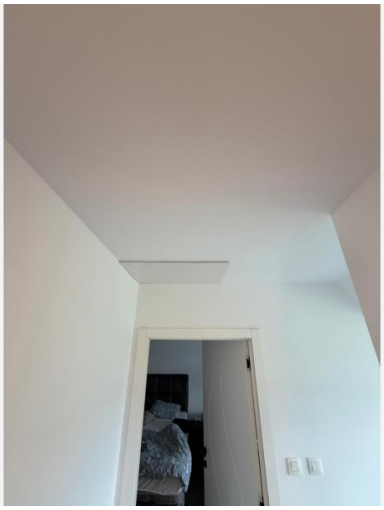
Fiche 4: Verlaagde plafonds

Er werden verlaagde plafonds aangebracht.

De verlaagde plafonds bestaan uit volgende materialen: gipsplaten, hout en kunststof.

De deskundige kan geen uitspraak doen over onderliggende materialen .

Op de dag van de inspectie was het materiaal van de verlaagde plafonds niet definieerbaar. (hout, gipskarton, kunststof...)

De adi is opzoek gegaan naar de smeerlaag van eventuele gipskarton platen. De smeerlagen waren niet waarneembaar.

Basis voor advies	De asbestdeskundige beoordeelt het materiaal als niet-asbestverdacht.

Daarbij kan een aanvullend destructief onderzoek uitsluitsel bieden .

Wees waakzaam bij afbraak.

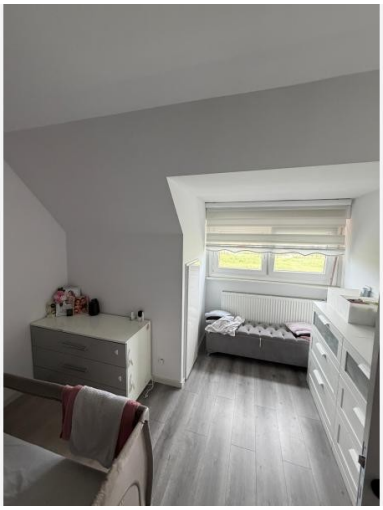
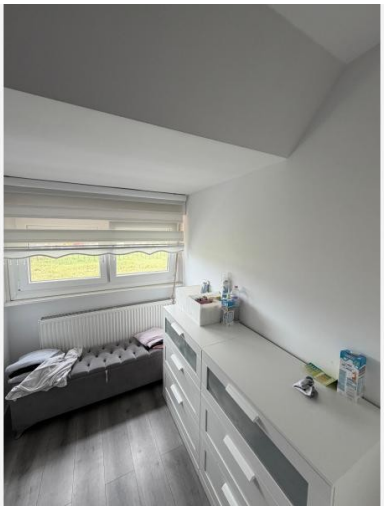
Fiche 5: Voorzet wanden

Er werden voorzetwanden (valse muren) aangebracht. Als deskundige kan ik geen uitspraak doen over eventuele asbestverdachte toepassingen die aanwezig zijn of verborgen zitten achter de voorzetwanden. Bij renovaties, sloop of verbouwingen is het aan te raden een destructieve asbestinventaris op te stellen voor deze ruimtes.

Op de dag van de inspectie was het materiaal van de voorzetwanden niet definieerbaar. (hout, gipskarton, kunststof...)

De adi is opzoek gegaan naar de smeerlaag van eventuele gipskarton platen. De smeerlagen waren niet waarneembaar.

Basis voor advies	De asbestdeskundige beoordeelt het materiaal als niet-asbestverdacht.

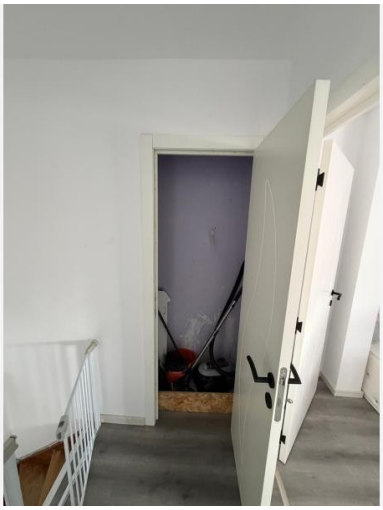
Fiche 6: Pleisterwerk wand met staalname

Geen asbest

#	Type	Referentie	Resultaat
6.1	Mengmonster	pleisterwerk wand	Geen asbest

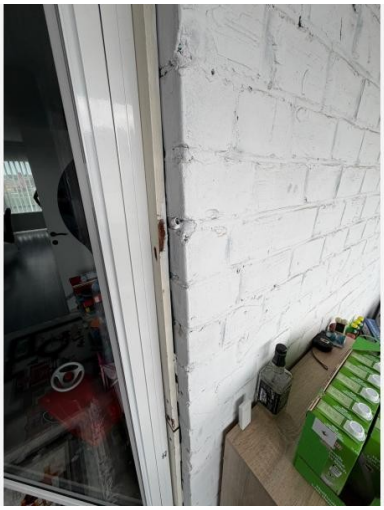
Beschrijving	Notitie	Terug te vinden op plannen
Fiche 8: Kit aan de ramen en deuren: niet asbestverdacht	Alle ramen en deuren van de woning werden afgedicht met niet - asbestverdachte kit, zowel tussen glas en kader, als tussen kader en muur.	Plan 1.1: Hoofdgebouw plan
Fiche 9: Onderdelen aan de stookketel	De materialen aan de stookketel werden gecontroleerd: dichtingen, isolerend materiaal.... Er werden geen asbestverdachte materialen waargenomen langs het exterieur. Wees waakzaam bij afbraak, voor inwendige materialen.	Plan 1.4: niveau +3
