Asbestinventarisattest

Azaleastraat 76, 9040 Gent
Gemeenschappelijke delen

Attestnummer : **20261015-000447.000**
Uitgegeven op : **15.10.2026**
Geldig tot : **15.10.2036**

Niet-asbestveilig

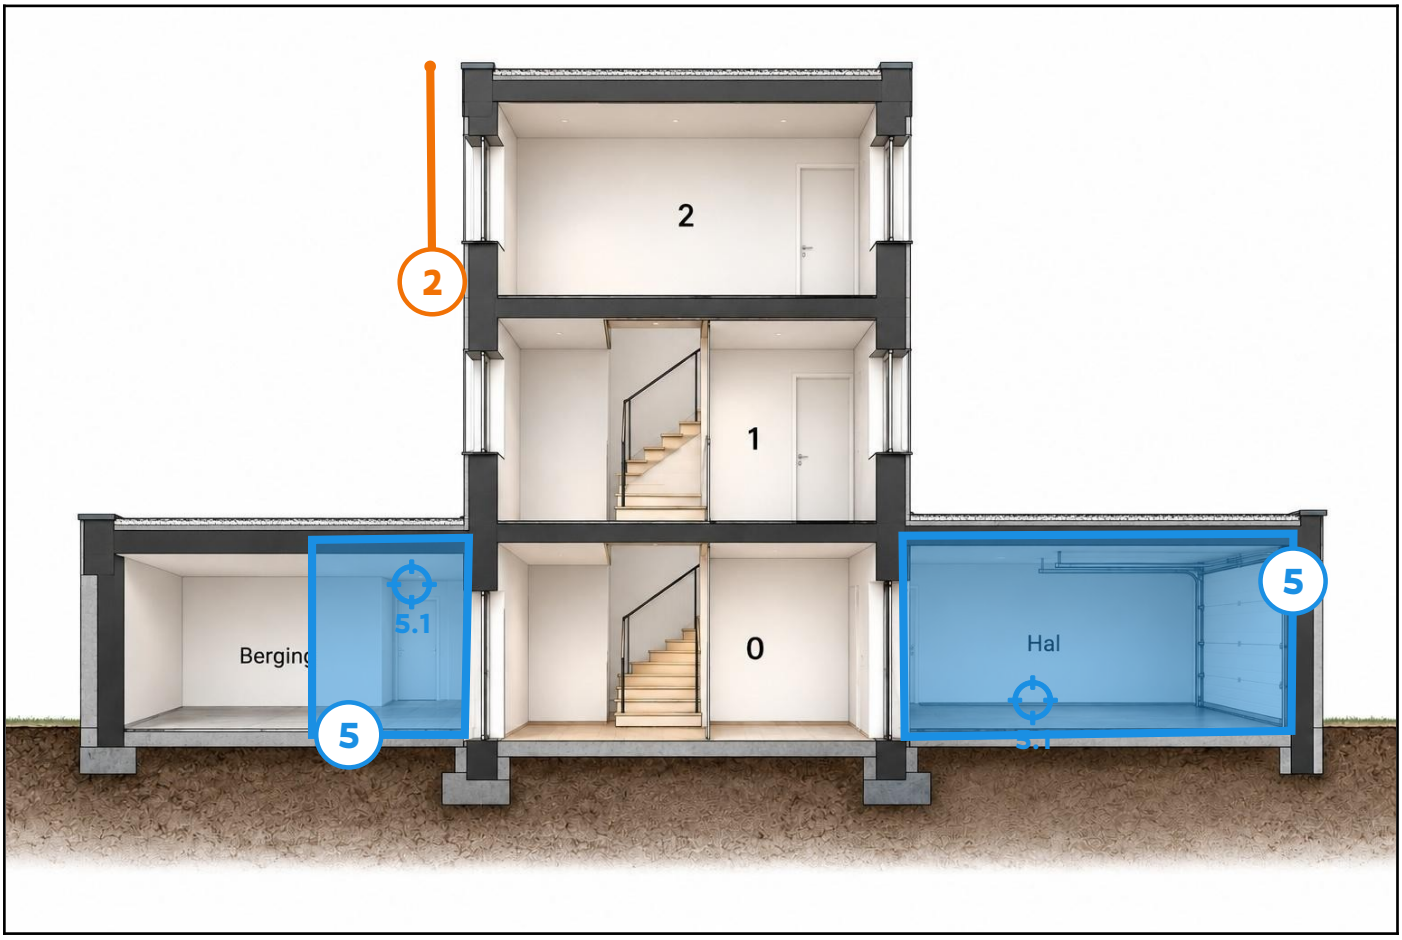
Plan 1.1: doorsnede

Beschrijving	Type	Actie
2. Asbest cement gevellei zonder staalname	Asbestmateriaal	Verwijderen
5. Pleisterwerk wand met staalname	Geen asbest	-
5.1 Code: pleisterwerk wand	Mengmonster	-

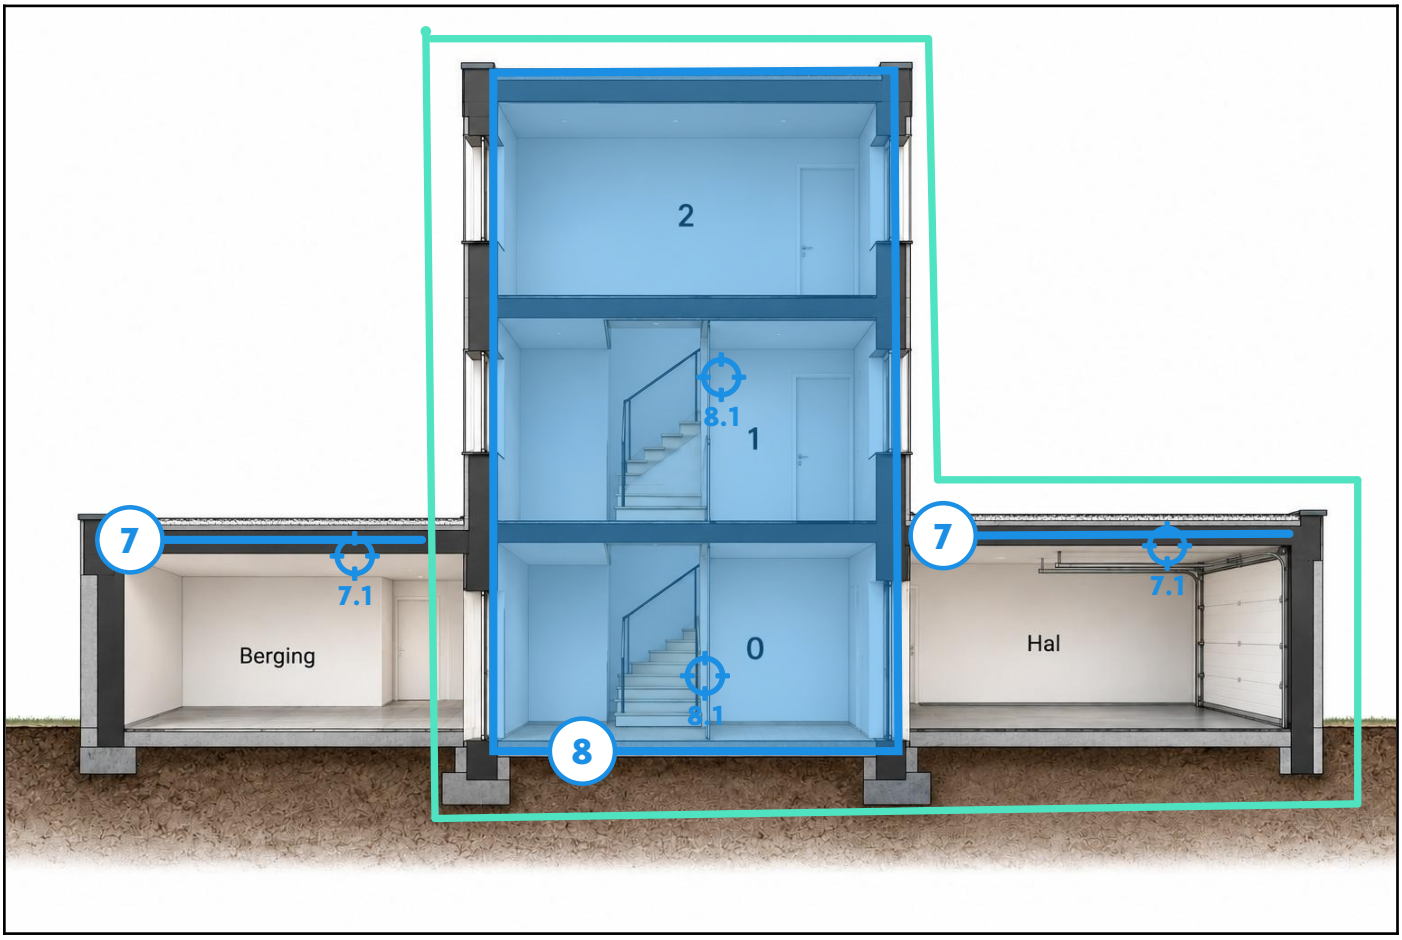
Plan 1.2: trappenhal + inkom

Beschrijving	Type	Actie
7. Pleisterwerk plafond met staalname	Geen asbest	-
7.1 Code: pleisterwerk plafond	Mengmonster	-
8. Pleisterwerk trappenhal	Geen asbest	-
8.1 Code: pleisterwerk trappenhal	Mengmonster	-

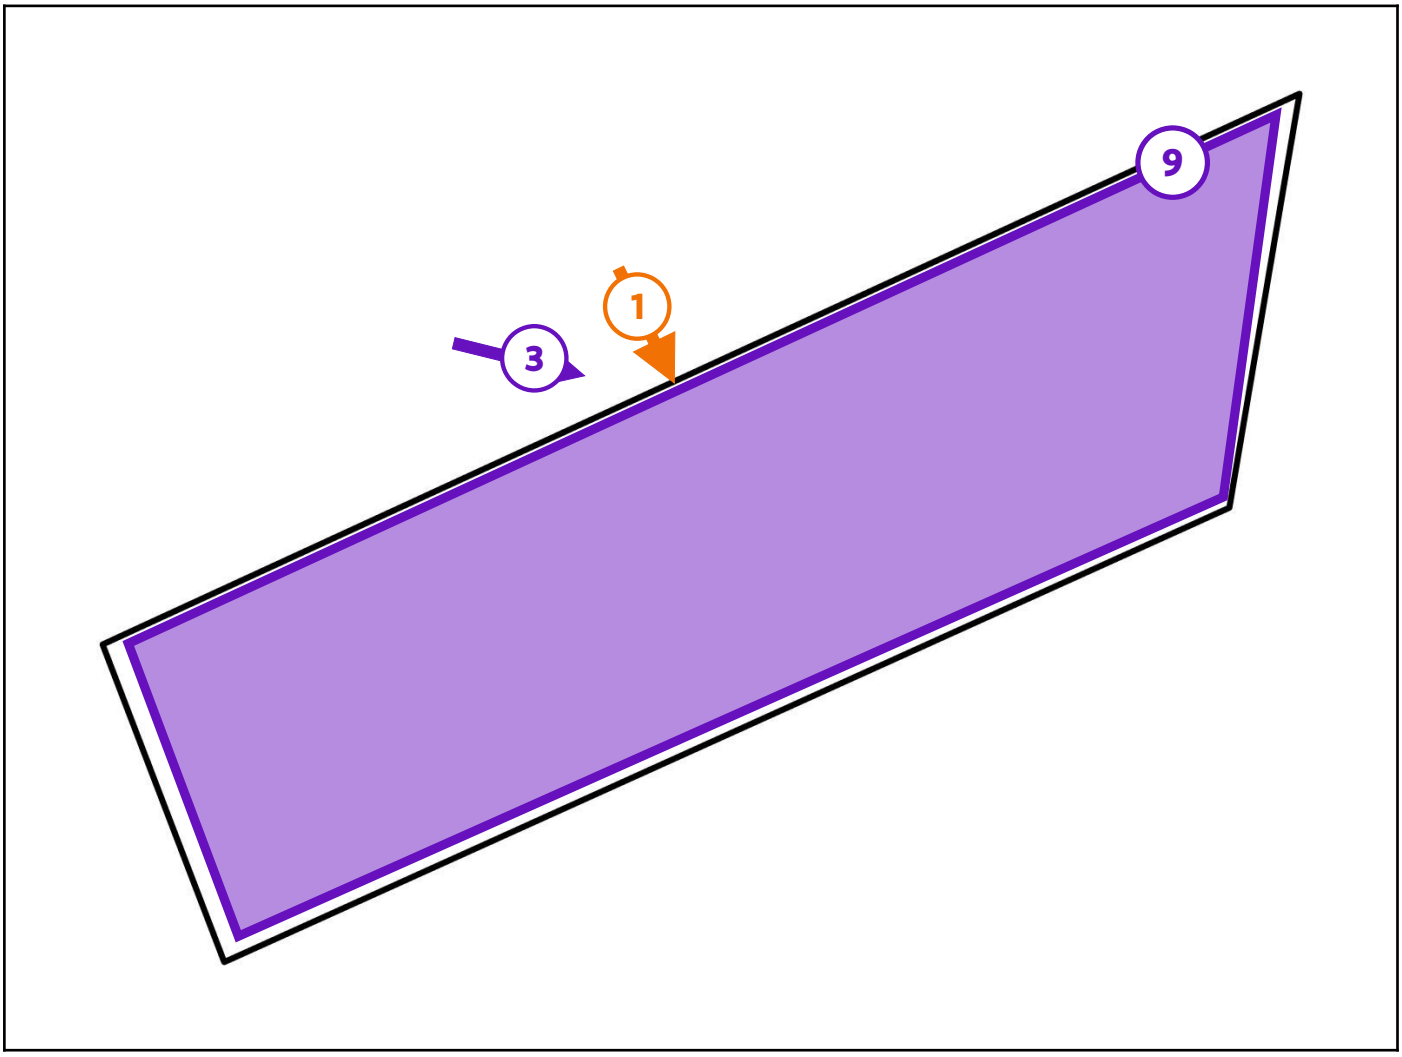
Plan 1.6: dak

Beschrijving	Type	Actie
1. Rookgaskanaal in asbestcement	Asbestmateriaal	Verwijderen
3. Schouw	Beperking	-
9. Platte daken in epdm en - of glasvezelroofing	Overige ruimte of materiaal	-

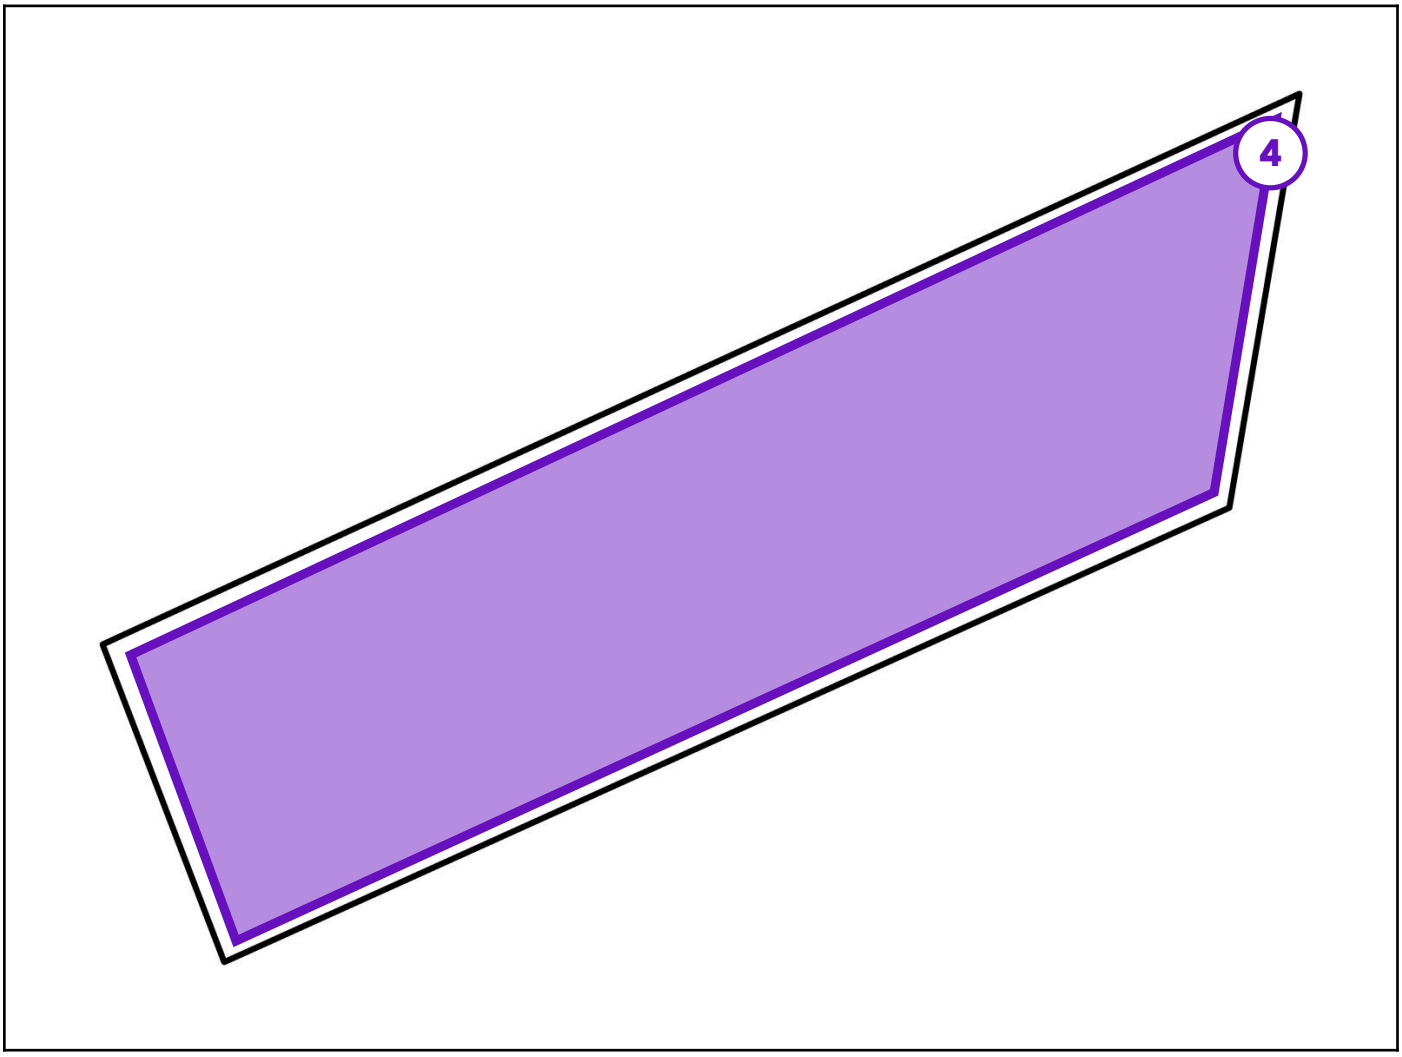
Plan 1.7: dak

Beschrijving	Type	Actie
4. Onderdak	Beperking	-

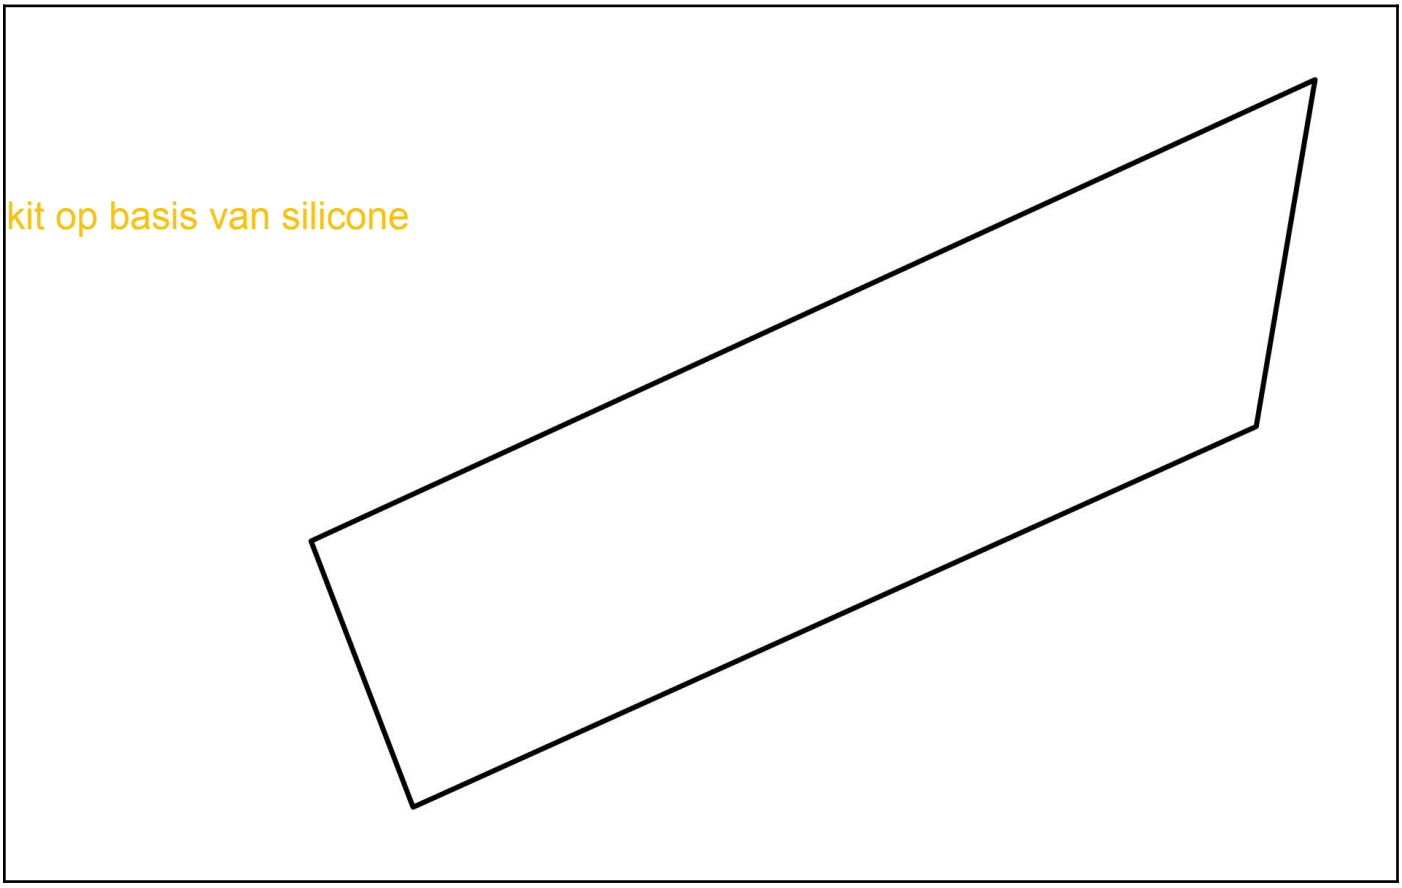
Plan 1.8: hoofdgebouw plan

Beschrijving	Type	Actie
10. Kit aan de ramen en deuren: niet asbestverdacht	Overige ruimte of materiaal	-

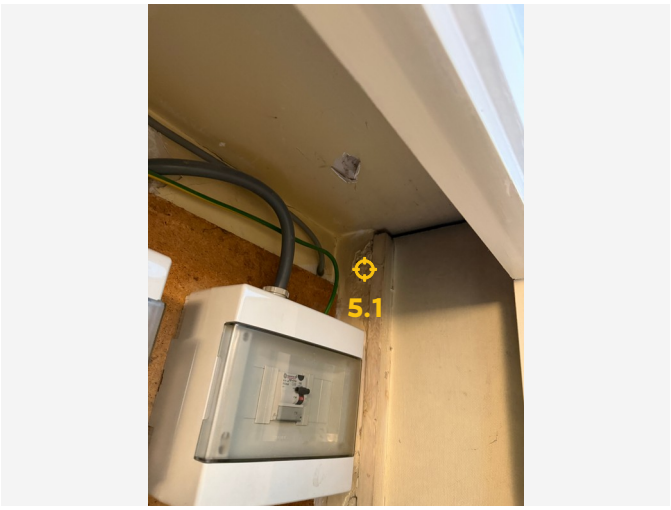
Fiche 5: Pleisterwerk wand met staalname

Geen asbest

#	Type	Referentie	Resultaat
5.1	Mengmonster	pleisterwerk wand	Geen asbest

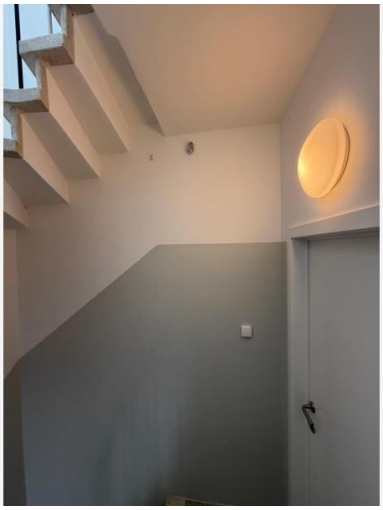
Fiche 8: Pleisterwerk trappenhal

Geen asbest

#	Type	Referentie	Resultaat
8.1	Mengmonster	pleisterwerk trappenhal	Geen asbest
