Asbestinventarisattest

Azaleastraat 76, 9040 Gent

Attestnummer : **20261015-000448.000**
Uitgegeven op : **15.10.2026**
Geldig tot : **15.10.2036**

Asbestveilig (maar niet asbestvrij)

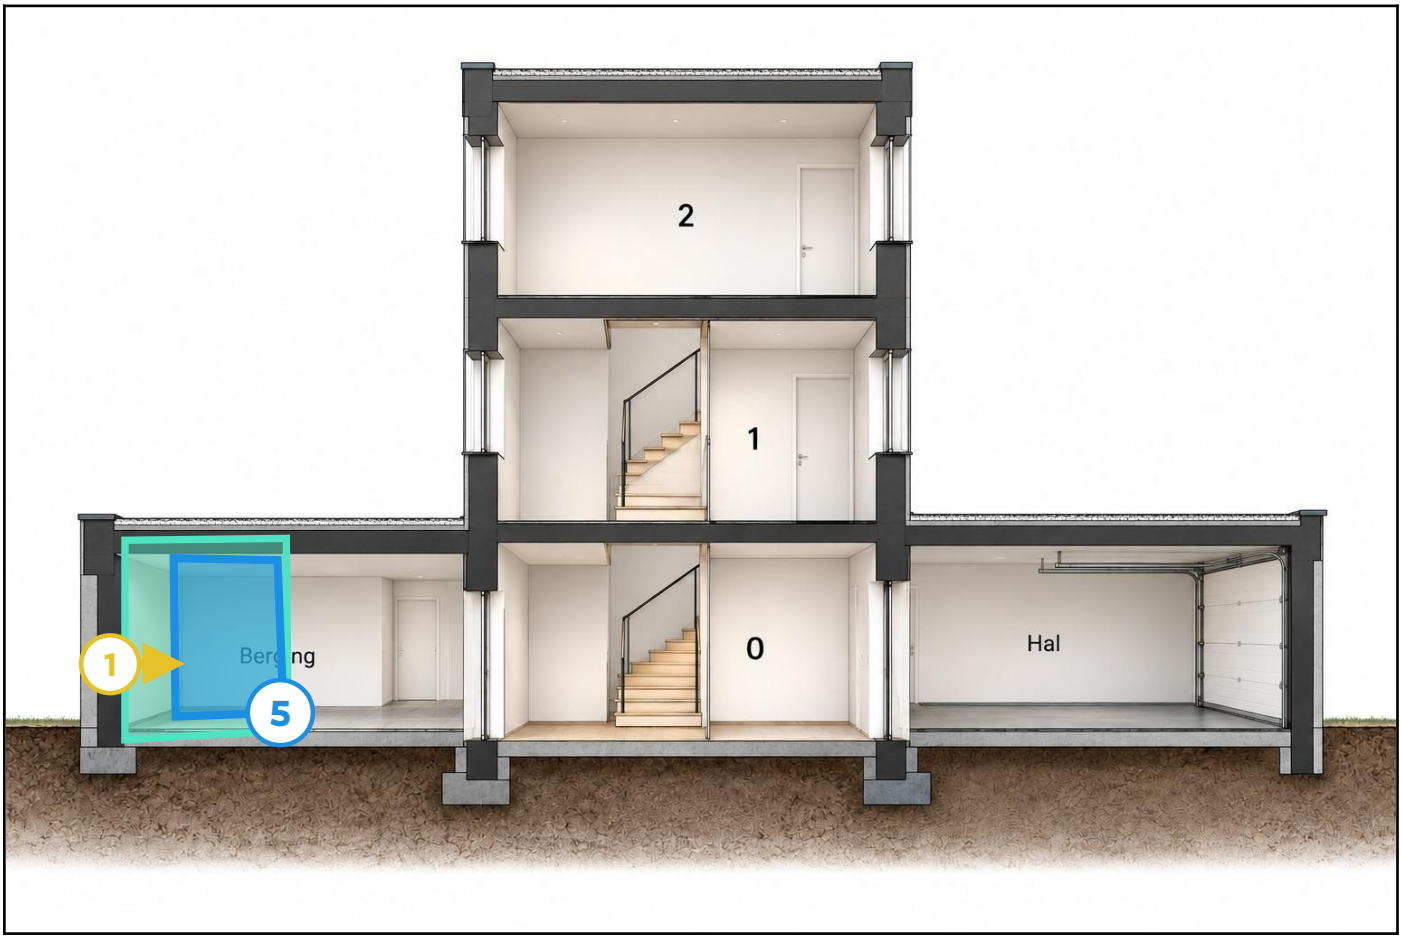
Plan 1.1: berging links - niveau 0

Beschrijving	Type	Actie
1. Bakeliet schakelaar	Asbestmateriaal	Zorgvuldig beheren
5. Cementering	Geen asbest	-

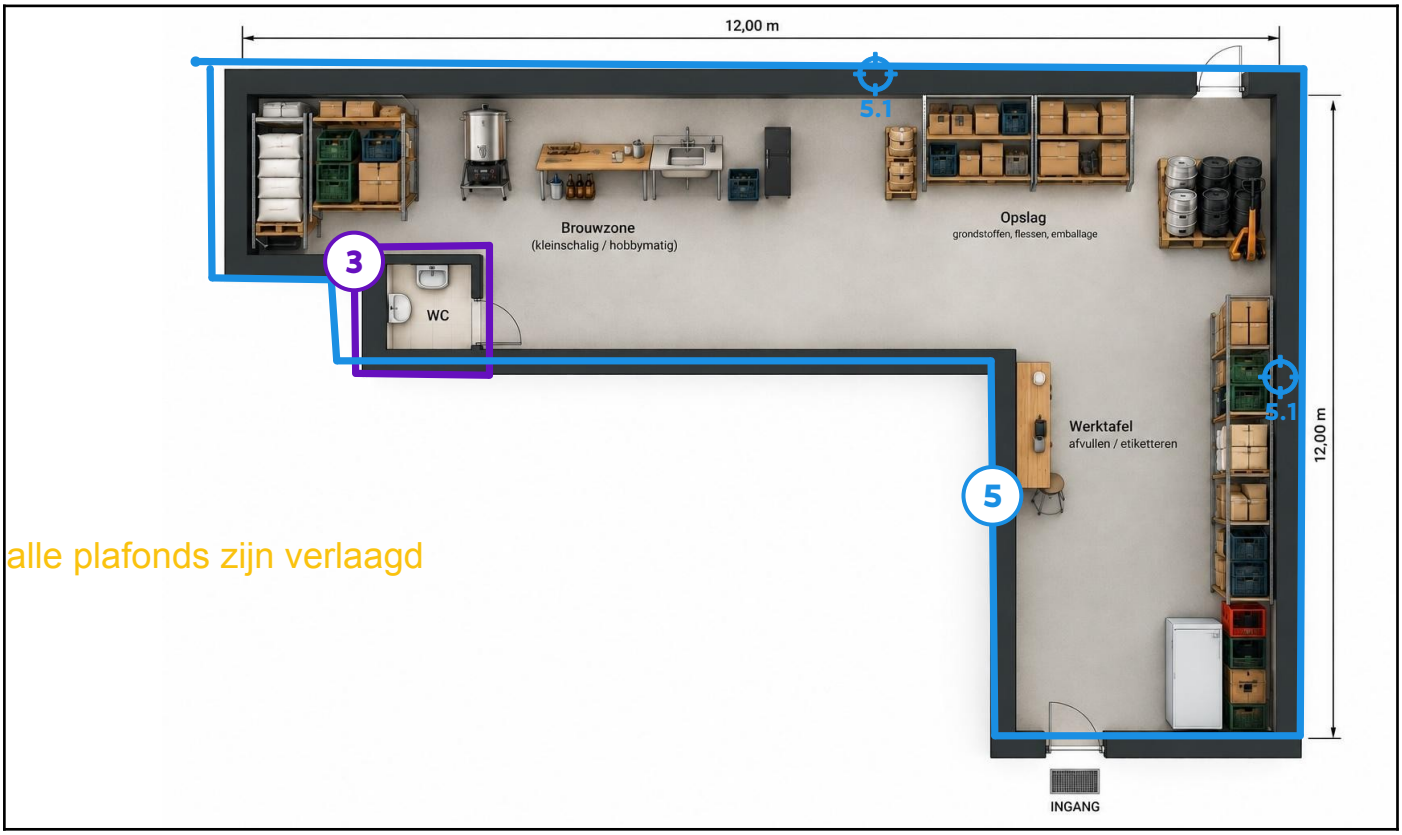
Plan 1.2: loods : garage - niveau 0

Beschrijving	Type	Actie
2. Verlaagde plafonds	Advies	-
3. Voorzet wanden	Advies	-
5. Cementering	Geen asbest	-
5.1 Code: cementering	Mengmonster	-

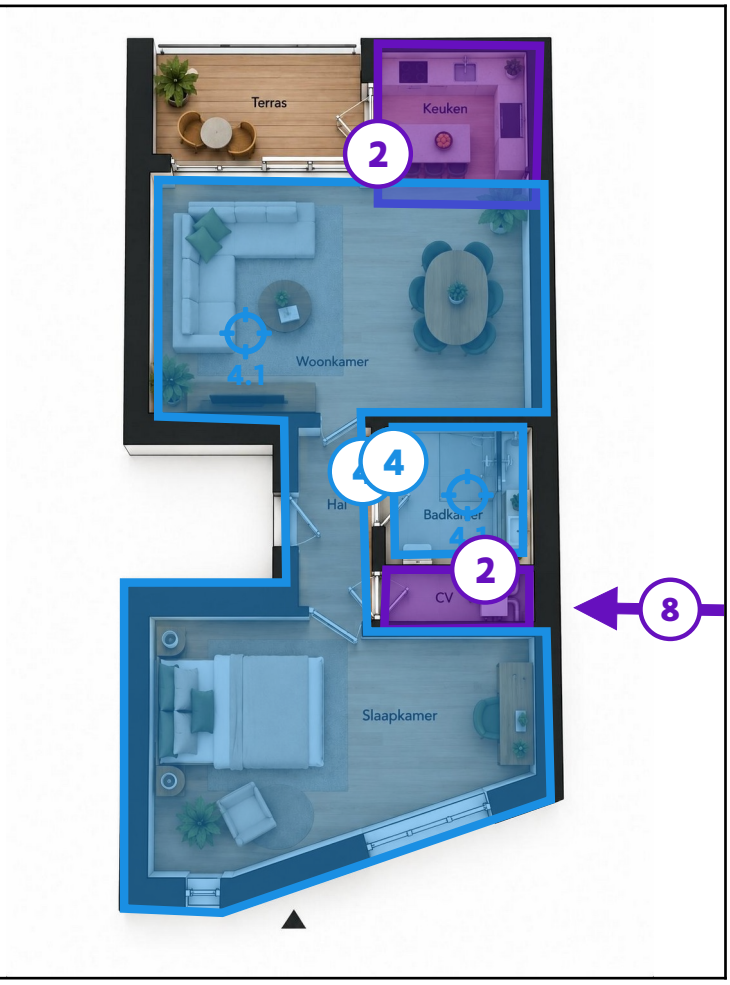
Plan 1.3: niveau +1

kit op basis van silicone

Beschrijving	Type	Actie
2. Verlaagde plafonds	Advies	-
4. Pleisterwerk plafond met staalname	Geen asbest	-
4.1 Code: pleisterwerk plafond	Mengmonster	-
7. Kit aan de ramen en deuren: niet asbestverdacht	Overige ruimte of materiaal	-
8. Onderdelen aan de stookketel	Overige ruimte of materiaal	-

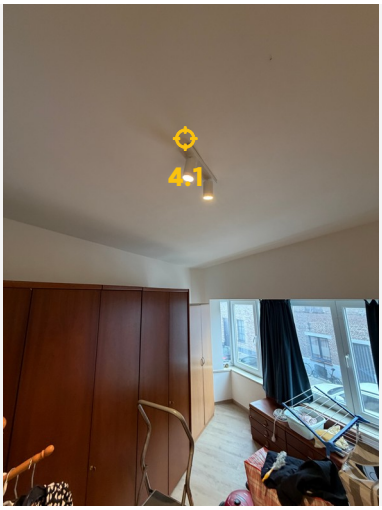
Fiche 4: Pleisterwerk plafond met staalname

Geen asbest

#	Type	Referentie	Resultaat
4.1	Mengmonster	pleisterwerk plafond	Geen asbest
