Asbestinventarisattest

Azaleastraat 78, 9040 Gent

Attestnummer : **20261015-000449.000**
Uitgegeven op : **15.10.2026**
Geldig tot : **15.10.2036**

Niet-asbestveilig

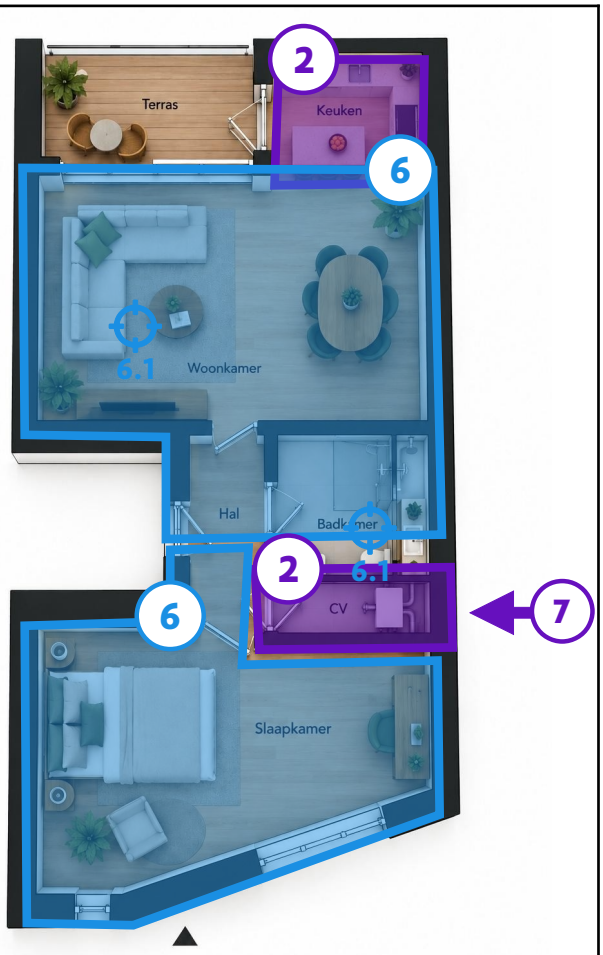
Plan 1.1: niveau +2

Beschrijving	Type	Actie
2. Verlaagde plafonds	Advies	-
6. Pleisterwerk plafond met staalname	Geen asbest	-
6.1 Code: pleisterwerk plafond	Mengmonster	-
7. Onderdelen aan de stookketel	Overige ruimte of materiaal	-
8. Kit aan de ramen en deuren: niet asbestverdacht	Overige ruimte of materiaal	-

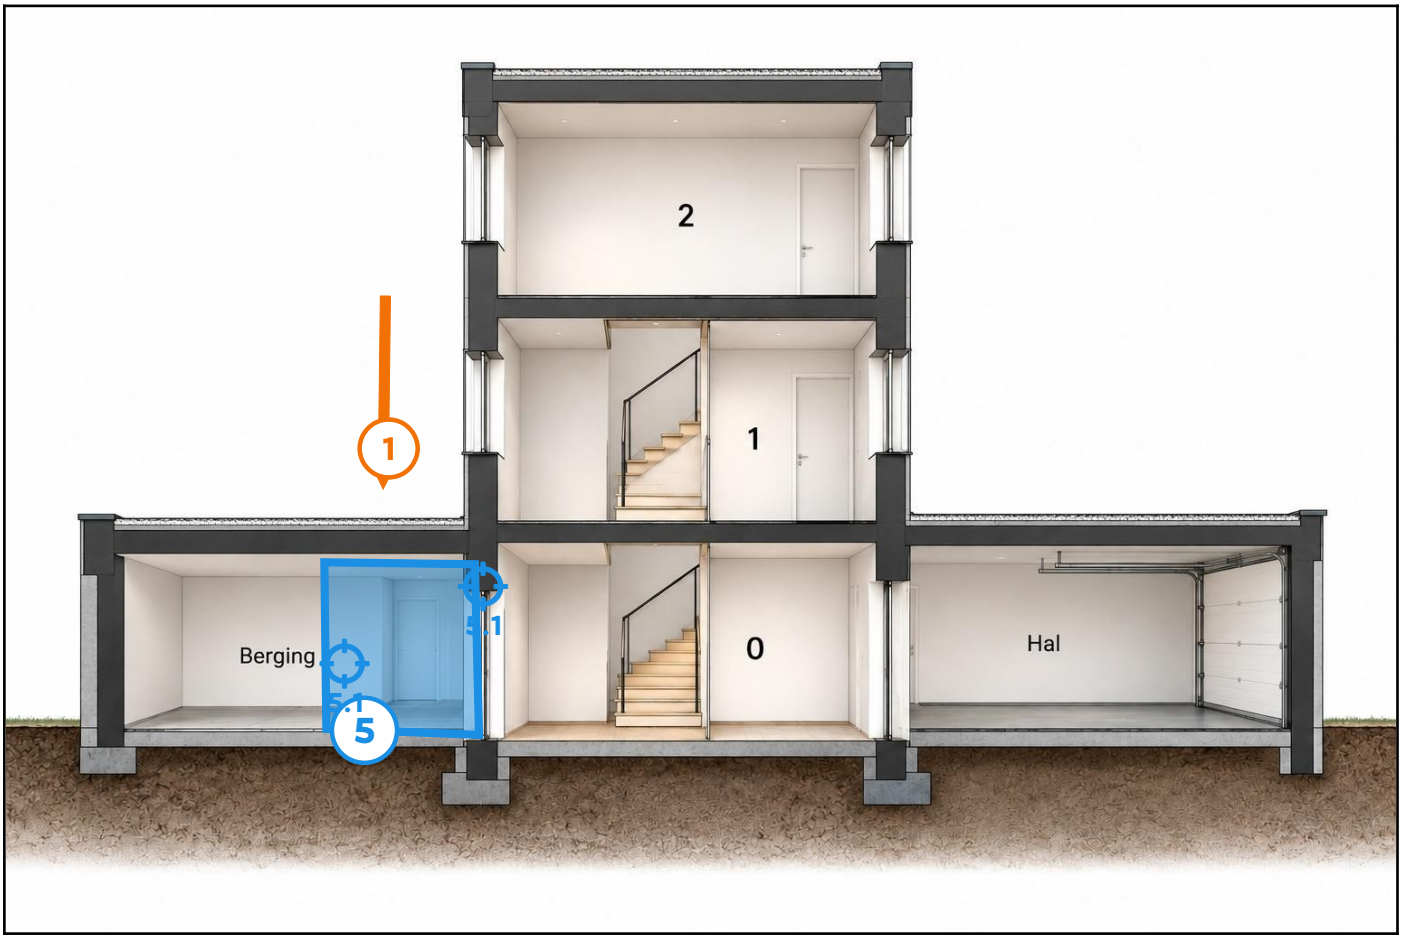
Plan 1.3: kelder rechts - niveau 0

Beschrijving	Type	Actie
1. Bakeliet schakelaar	Asbestmateriaal	Verwijderen
5. Cementering	Geen asbest	-
5.1 Code: cementering	Mengmonster	-

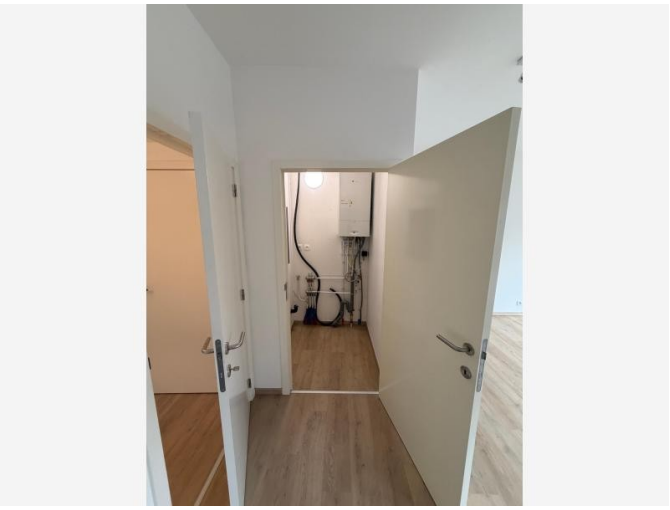
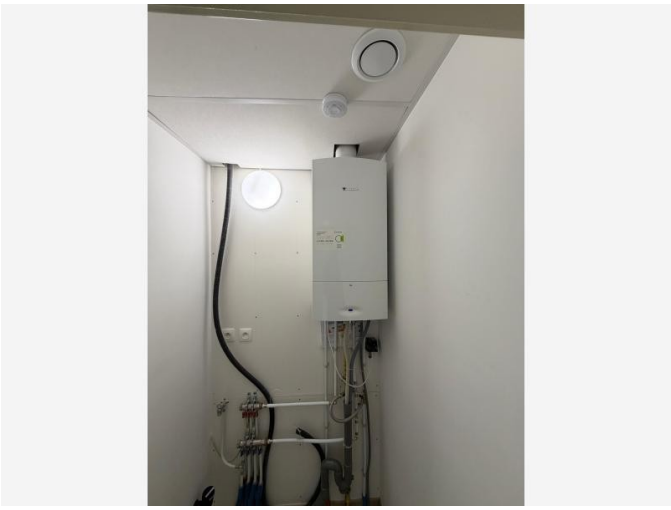
Fiche 2: Verlaagde plafonds

Er werden verlaagde plafonds aangebracht.

De verlaagde plafonds bestaan uit volgende materialen: gipsplaten, hout en kunststof.

De deskundige kan geen uitspraak doen over onderliggende materialen .

Op de dag van de inspectie was het materiaal van de verlaagde plafonds niet definieerbaar. (hout, gipskarton, kunststof...)

De adi is opzoek gegaan naar de smeerlaag van eventuele gipskarton platen. De smeerlagen waren niet waarneembaar.

Daarbij kan een aanvullend destructief onderzoek uitsluitsel bieden .

Wees waakzaam bij afbraak.

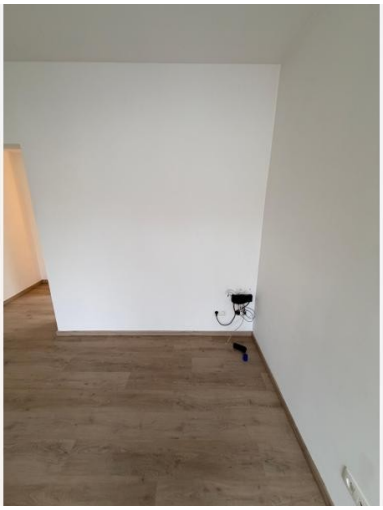
Fiche 4: Pleisterwerk wand met staalname

Geen asbest

#	Type	Referentie	Resultaat
4.1	Mengmonster	pleisterwerk wand	Geen asbest

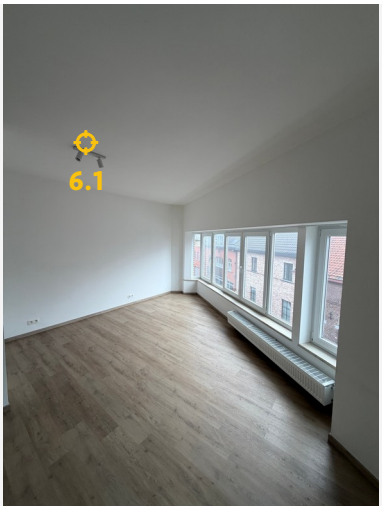
Fiche 6: Pleisterwerk plafond met staalname

Geen asbest

#	Type	Referentie	Resultaat
6.1	Mengmonster	pleisterwerk plafond	Geen asbest
