Asbestinventarisattest

Azaleastraat 78, 9040 Gent

Attestnummer : **20261015-000449.001**
Uitgegeven op : **21.10.2026**
Geldig tot : **21.10.2036**

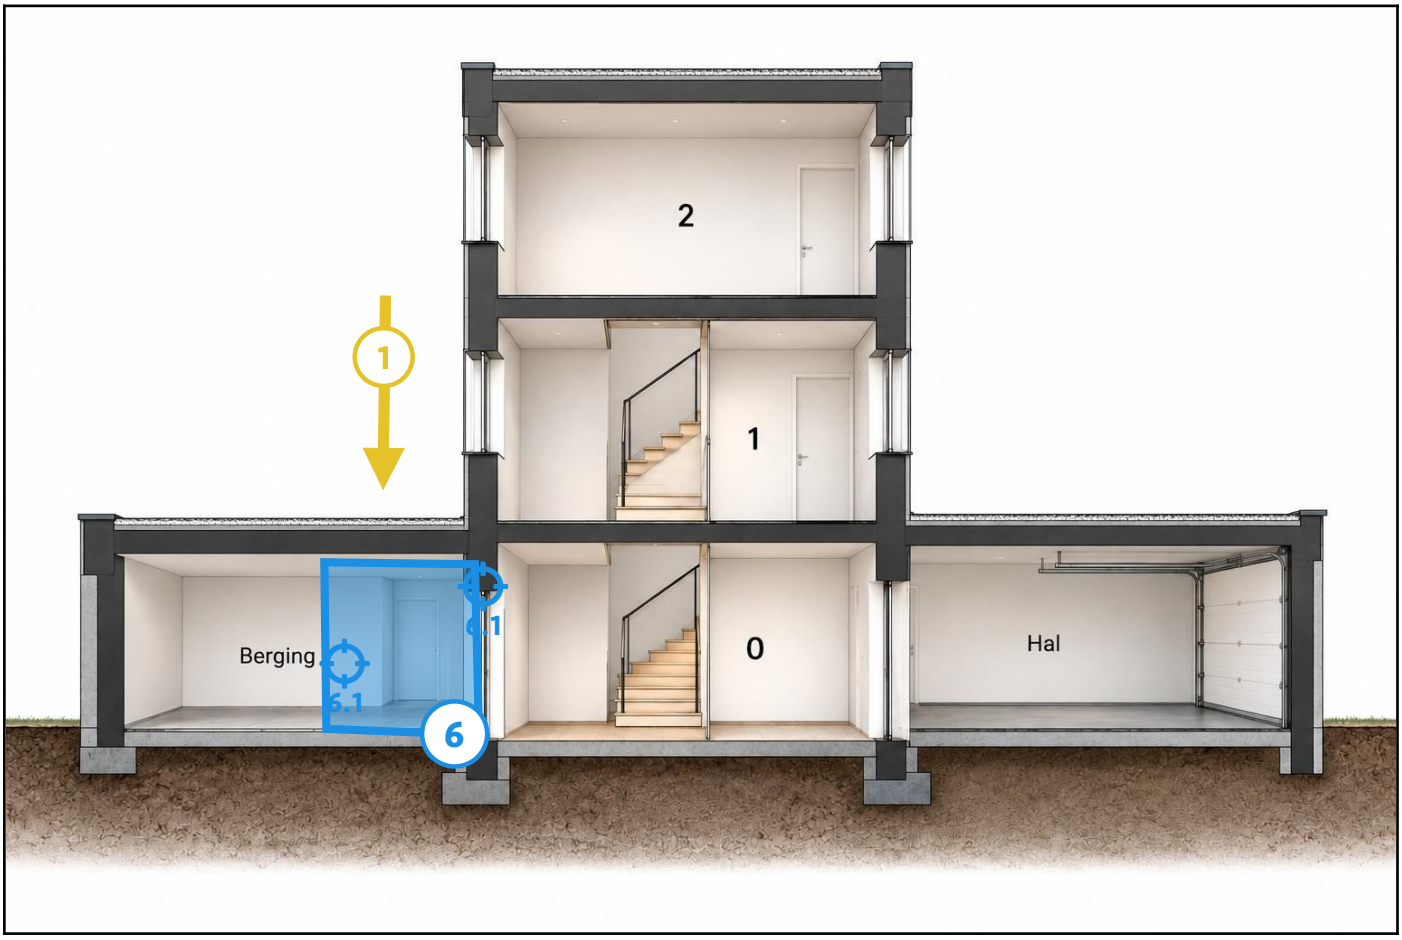
Plan 1.3: kelder rechts - niveau 0

Beschrijving	Type	Actie
1. Bakeliet schakelaar	Asbestmateriaal	Zorgvuldig beheren
6. Cementering	Geen asbest	-
6.1 Code: cementering	Mengmonster	-

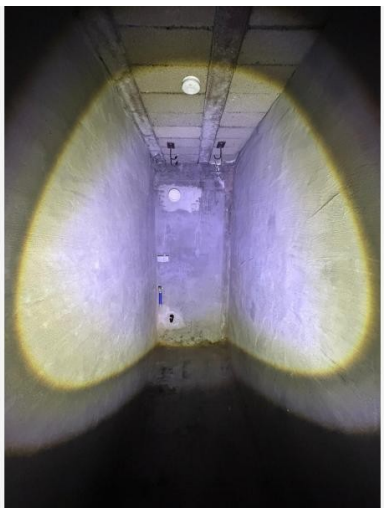
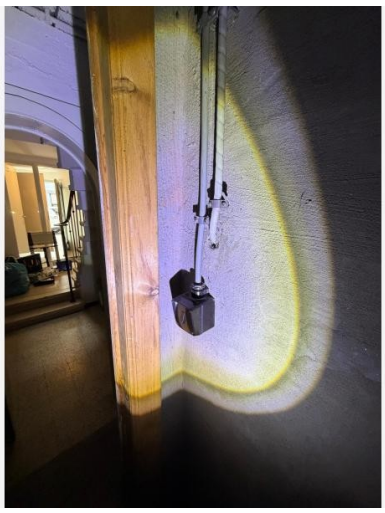
Fiche 1: Bakeliet schakelaar

Asbestmateriaal

Bakeliet is niet bemonsterbaar via het niet - destructief onderzoek.

Bakeliet kan asbest bevatten. Bij sloop of renovatie moet dit materiaal verwijderd worden.

Deze toepassing in bakeliet staat in verbinding met de electriciteit van het pand.

Eindbeoordeling materiaalrisico	Laag materiaalrisico en/of verlaagde kans op vezelvrijgave

Gebondenheid	Categorie 1: hechtgebonden in oorsprong
Asbestsoort (vezeltype)	Crocidoliet aanwezig
Asbestconcentratie	Laag (< 50%)
Afschermingsgraad van het gehele materiaal	Geheel of deels vrij aan de binnenlucht, maar geen contact met binnenluchtstromen
Toestand van het materiaal	Onbeschadigd, niet verweerd

- Zorg voor een veilig beheer. Vermijd het beschadigen van het asbestmateriaal. Controleer de toestand jaarlijks op wijzigingen.

- Eenvoudige handelingen: mag via doe-het-zelf of door werknemer(s) met opleidingsattest eenvoudige handelingen
  Eenvoudig in zijn geheel te demonteren zonder stofvorming.

Laat deze toepassing wegnemen door een vakman, electricien.

Zorg ervoor dat bij het wegnemen het materiaal niet breekt.

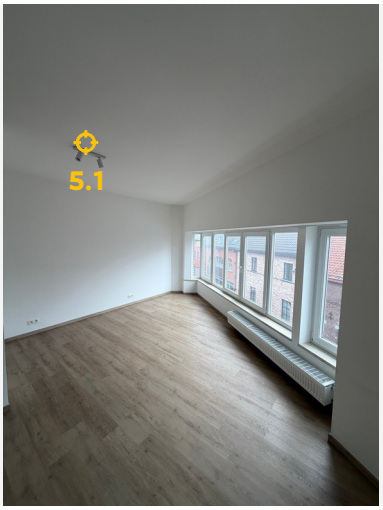
Fiche 5: Pleisterwerk plafond met staalname

Geen asbest

#	Type	Referentie	Resultaat
5.1	Mengmonster	pleisterwerk plafond	Geen asbest

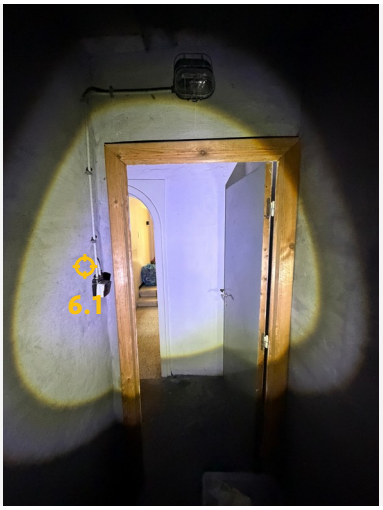
Fiche 6: Cementering

Geen asbest

#	Type	Referentie	Resultaat
6.1	Mengmonster	cementering	Geen asbest

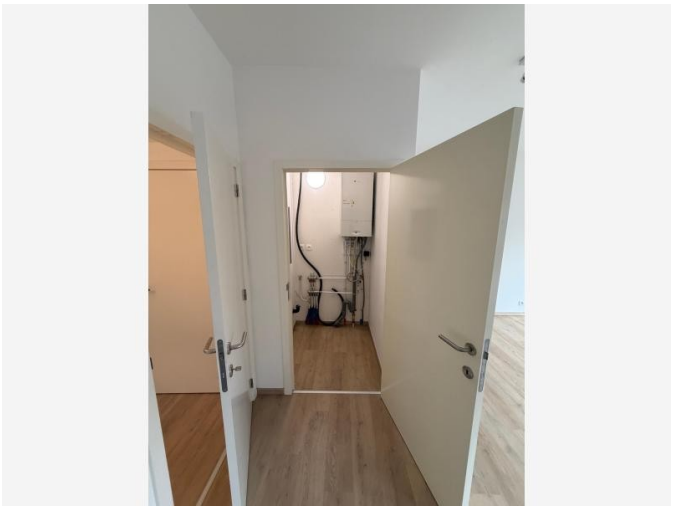
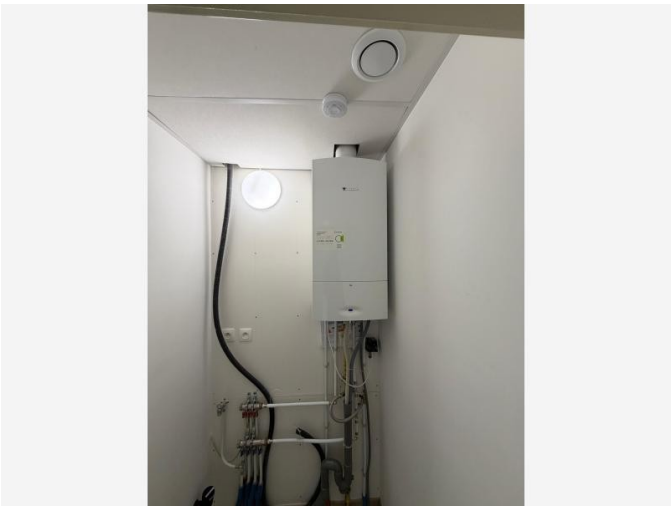
Beschrijving	Notitie	Terug te vinden op plannen
Fiche 7: Onderdelen aan de stookketel	De materialen aan de stookketel werden gecontroleerd: dichtingen, isolerend materiaal.... Er werden geen asbestverdachte materialen waargenomen langs het exterieur. Wees waakzaam bij afbraak, voor inwendige materialen.	Plan 1.1: niveau +2
Fiche 8: Kit aan de ramen en deuren: niet asbestverdacht	Alle ramen en deuren van de woning werden afgedicht met niet - asbestverdachte kit, zowel tussen glas en kader, als tussen kader en muur.	Plan 1.1: niveau +2
