Asbestinventarisattest

Kliniekstraat 49, 9050 Gent

Attestnummer : **20261021-000267.001**
Uitgegeven op : **21.10.2026**
Geldig tot : **Onbeperkt** (tenzij de toestand wijzigt)

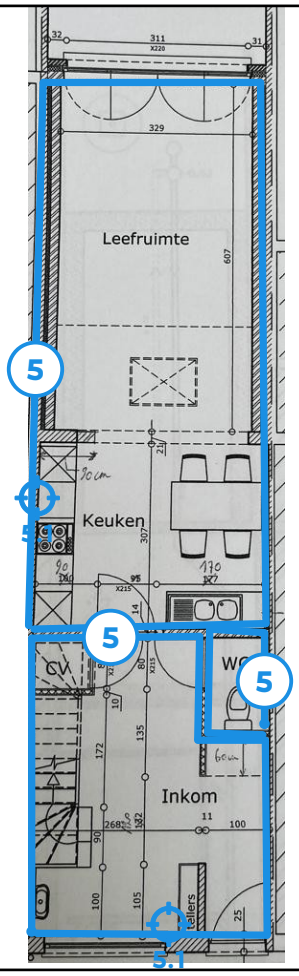
Plan 1.1: Grondplan - Muren

Beschrijving	Type	Actie
5. Pleisterwerk muren	Geen asbest	-
5.1 Code: MM01	Mengmonster	-

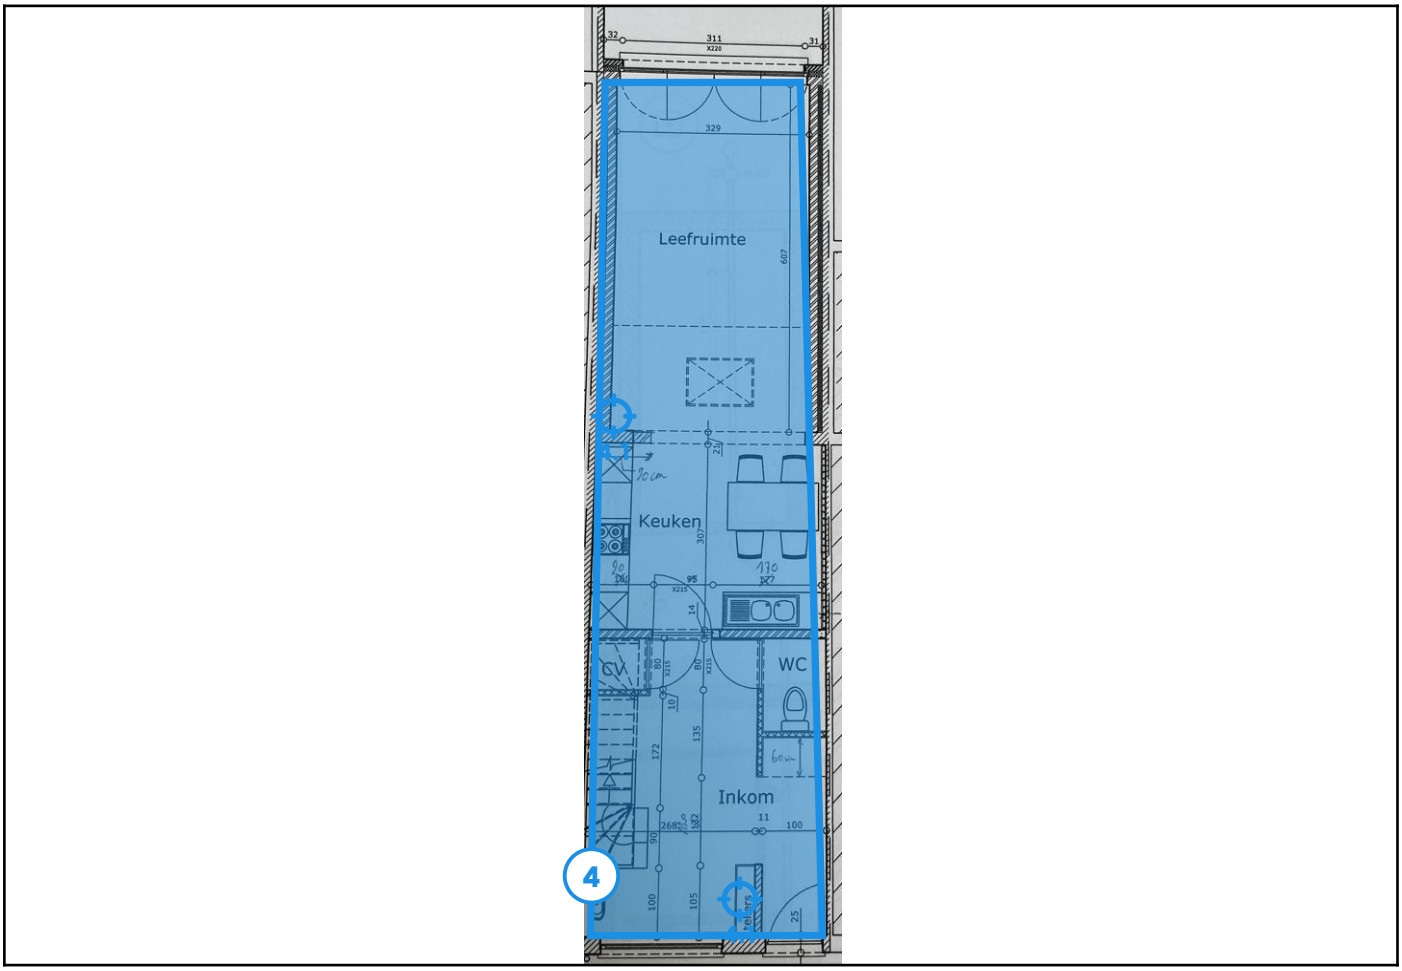
Plan 1.2: Grondplan - Plafond

Beschrijving	Type	Actie
4. Pleisterwerk plafonds	Geen asbest	-
4.1 Code: MM02	Mengmonster	-

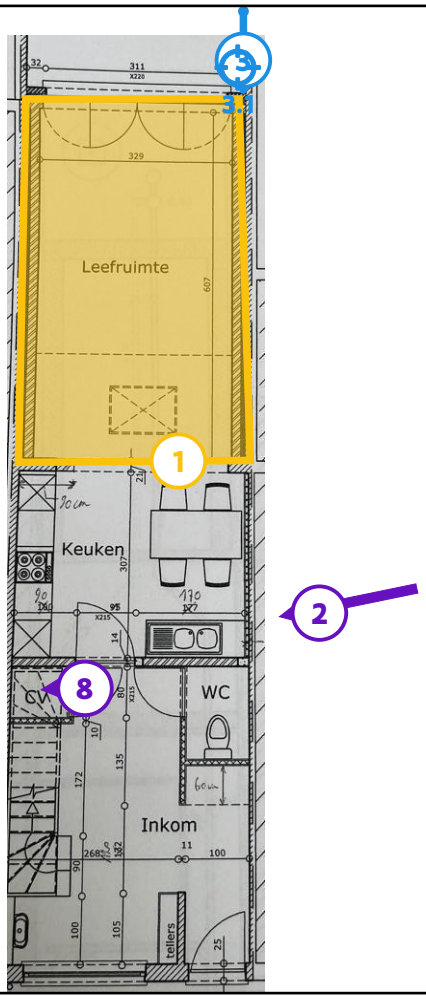
Plan 1.3: Grondplan - Varia

Beschrijving	Type	Actie
1. Aanbouw 2015	Uitsluiting	-
2. Recent volledig gerenoveerde woning	Advies	-
3. Cementering muur koer	Geen asbest	-
3.1 Code: PM01	Puntmonster	-
8. Stookketel / Brander > 2001	Overige ruimte of materiaal	-

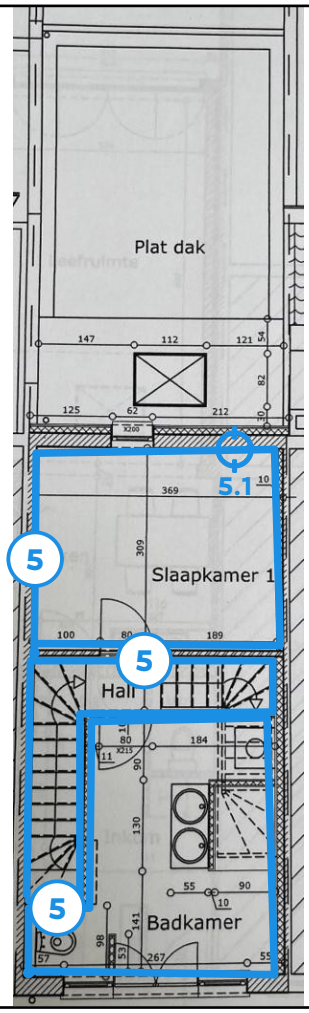
Plan 1.4: Verdiep 1 - Muren

Beschrijving	Type	Actie
5. Pleisterwerk muren	Geen asbest	-
5.1 Code: MM01	Mengmonster	-

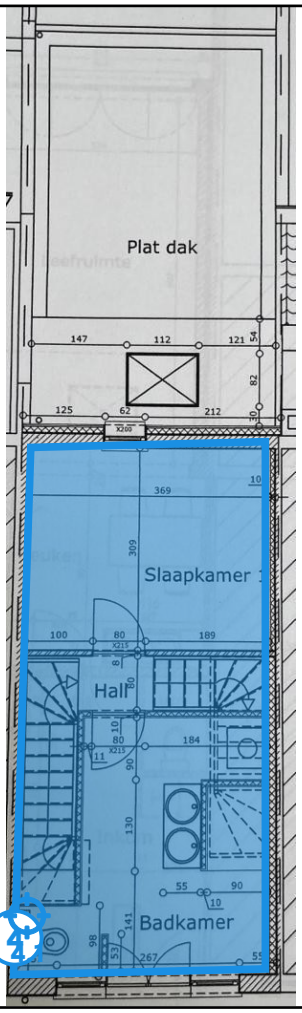
Plan 1.5: Verdiep 1 - Plafond

Beschrijving	Type	Actie
4. Pleisterwerk plafonds	Geen asbest	-
4.1 Code: MM02	Mengmonster	-

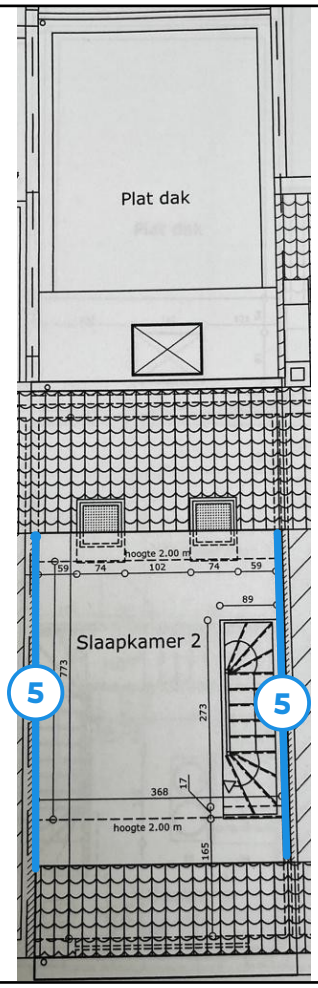
Plan 1.6: Zolder

Beschrijving	Type	Actie
5. Pleisterwerk muren	Geen asbest	-

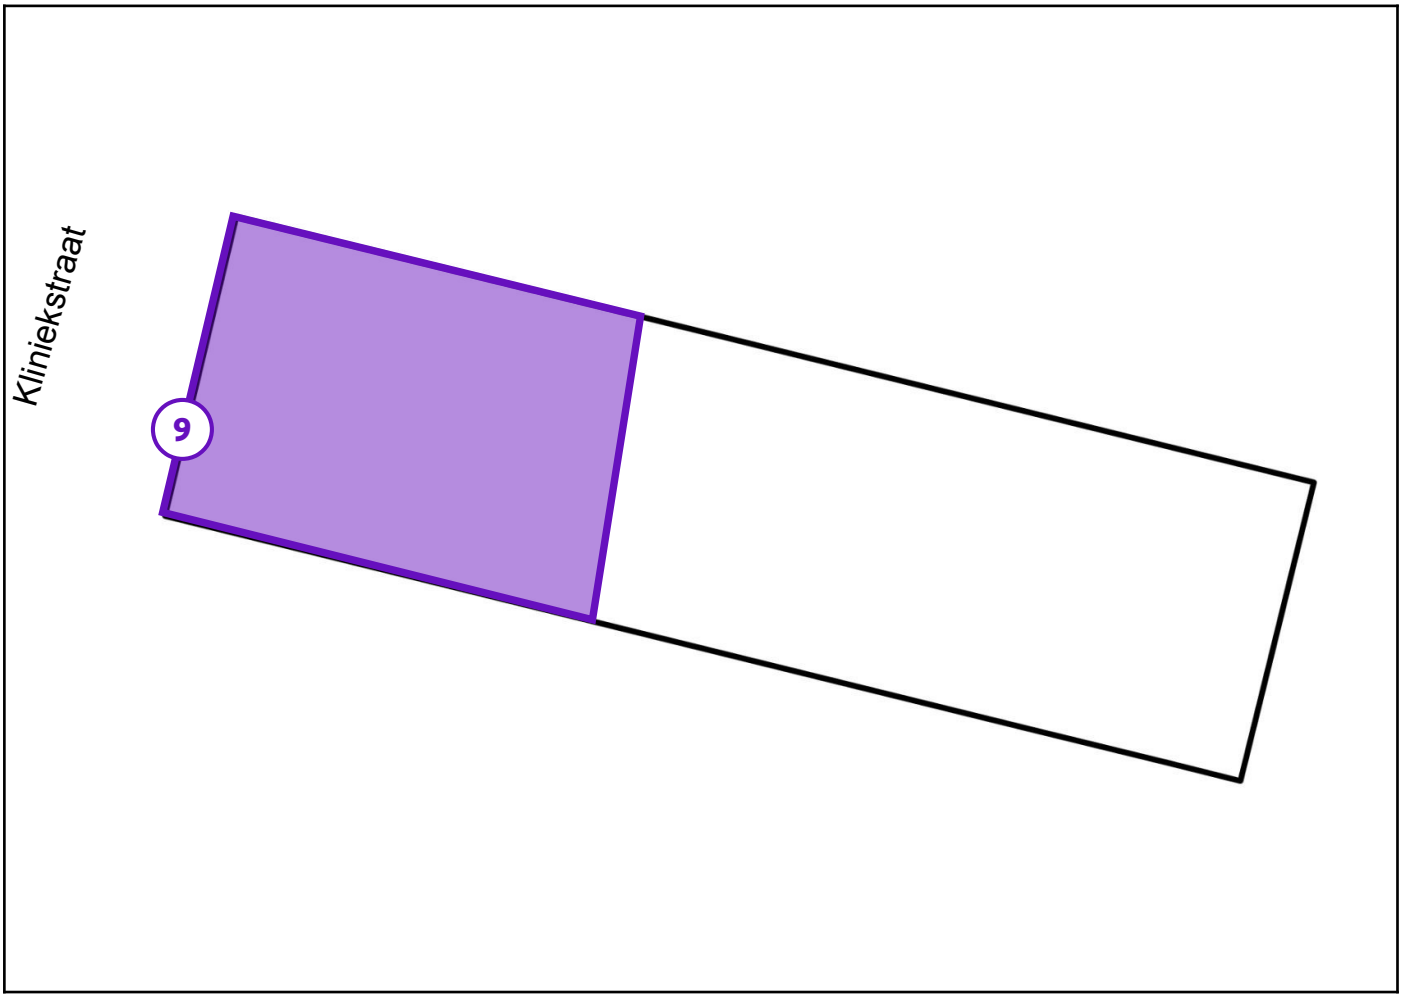
Plan 1.7: Onderdak woning

Beschrijving	Type	Actie
9. Onderdak	Overige ruimte of materiaal	-

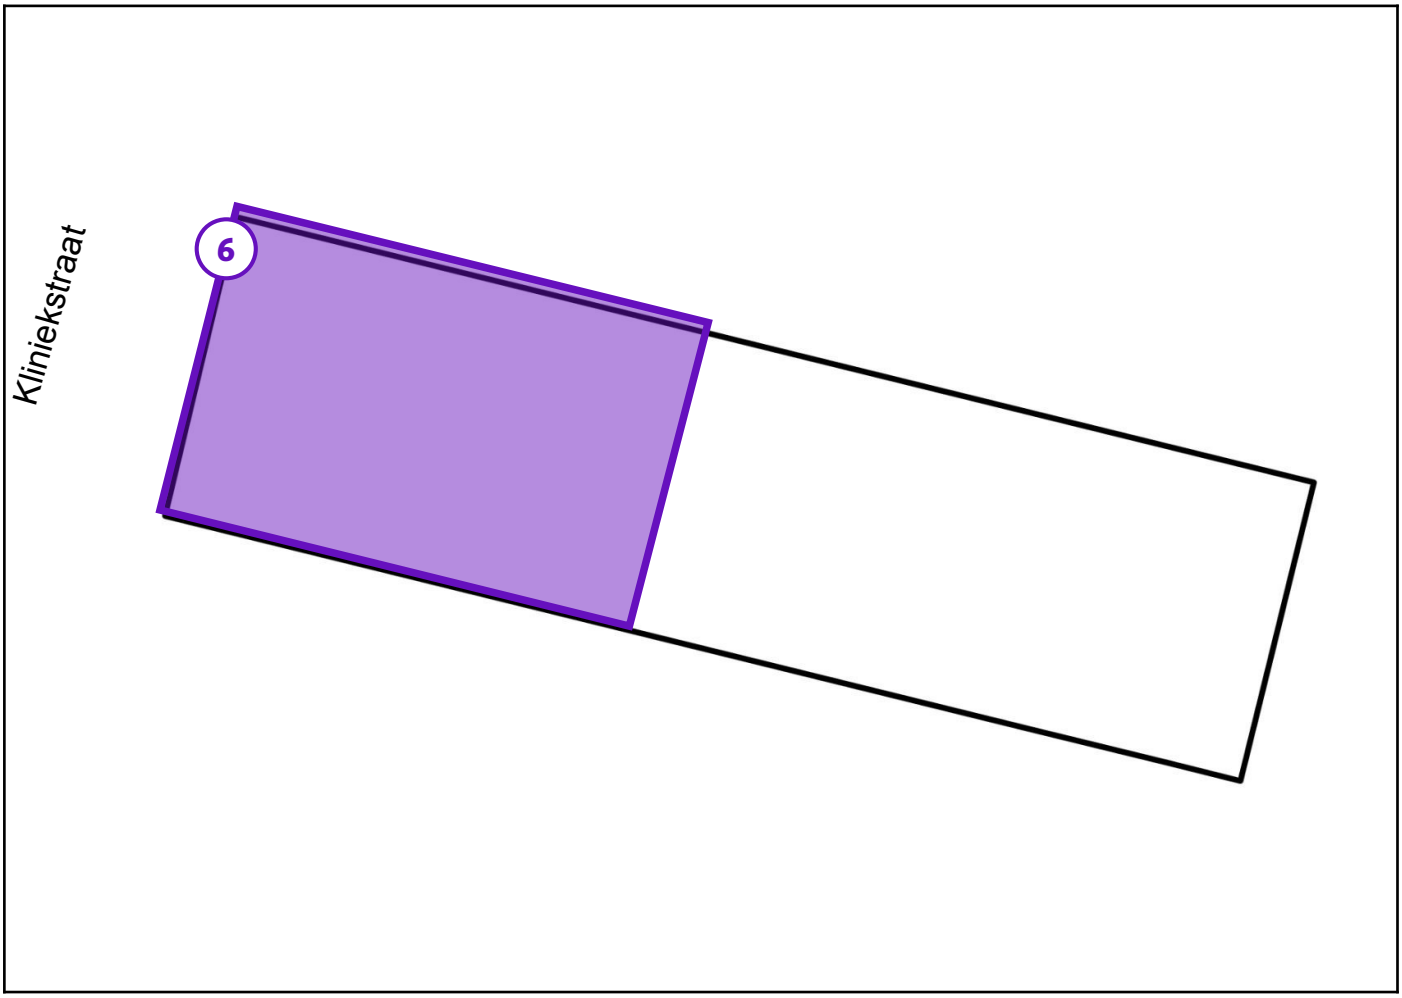
Plan 1.8: Dak woning

Beschrijving	Type	Actie
6. Dakbedekking met niet-asbestverdacht materiaal	Overige ruimte of materiaal	-

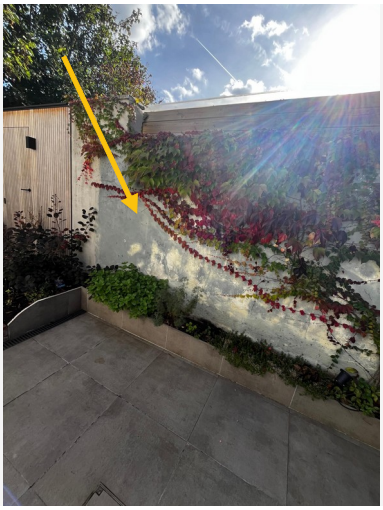
Fiche 3: Cementering muur koer

Geen asbest

#	Type	Referentie	Resultaat
3.1	Puntmonster	PM01	Geen asbest

Beschrijving	Cementering muur koer
Omgeving	Buiten
Primaire drager	Wand buitenschil
Bindmiddel van materiaal	Cement
Gebondenheid op basis van bindmiddel	Hecht
Hoeveelheid (oppervlakte - aantal)	• 15,00 m^2 - 1 stuk
Totale oppervlakte	15,00 m^2
Identificatiemethode	Een monstername door de asbestdeskundige met laboanalyse door een asbestlabo.
Destructieve handeling voor identificatie	Nee
Opmerking	De opgegeven hoeveelheid kan licht afwijken van de realiteit.

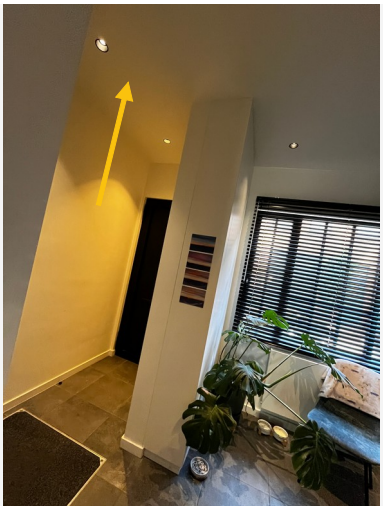
Fiche 4: Pleisterwerk plafonds

Geen asbest

#	Type	Referentie	Resultaat
4.1	Mengmonster	MM02	Geen asbest

Beschrijving	Pleisterwerk plafonds
Omgeving	Binnen
Primaire drager	Plafond
Bindmiddel van materiaal	Gips - kalk
Gebondenheid op basis van bindmiddel	Niet-hechtgebonden
Hoeveelheid (oppervlakte - dikte - aantal)	• 250,00 m^2 - 1,00 cm - 1 stuk
Totaal volume	2,50 m^3
Identificatiemethode	Een monstername door de asbestdeskundige met laboanalyse door een asbestlabo.
Destructieve handeling voor identificatie	Nee
Opmerking	Deze oppervlakte kan licht afwijken van de realiteit op basis van een benadering van het aanwezig pleisterwerk in alle plafonds (de opgegeven hoeveelheden mogen niet gebruikt worden als maatstaf van heffing).

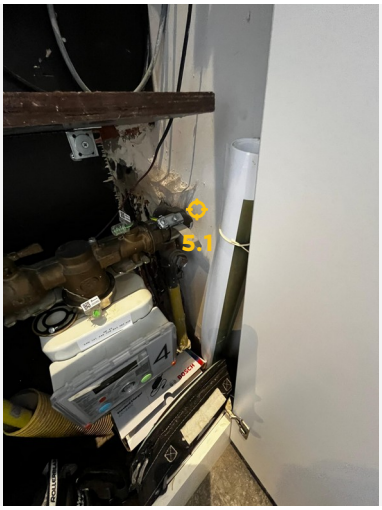
Fiche 5: Pleisterwerk muren

Geen asbest

#	Type	Referentie	Resultaat
5.1	Mengmonster	MM01	Geen asbest

Beschrijving	Pleisterwerk muren
Omgeving	Binnen
Primaire drager	Binnenwand
Bindmiddel van materiaal	Gips - kalk
Gebondenheid op basis van bindmiddel	Niet-hechtgebonden
Hoeveelheid (oppervlakte - dikte - aantal)	• 300,00 m^2 - 1,00 cm - 1 stuk
Totaal volume	3,00 m^3
Identificatiemethode	Een monstername door de asbestdeskundige met laboanalyse door een asbestlabo.
Destructieve handeling voor identificatie	Nee
Opmerking	Deze oppervlakte kan licht afwijken van de realiteit op basis van een benadering van het aanwezig pleisterwerk (de opgegeven hoeveelheden mogen niet gebruikt worden als maatstaf van heffing). De woning werd volledig gestript en verbouwd tussen 2015 en 2020.

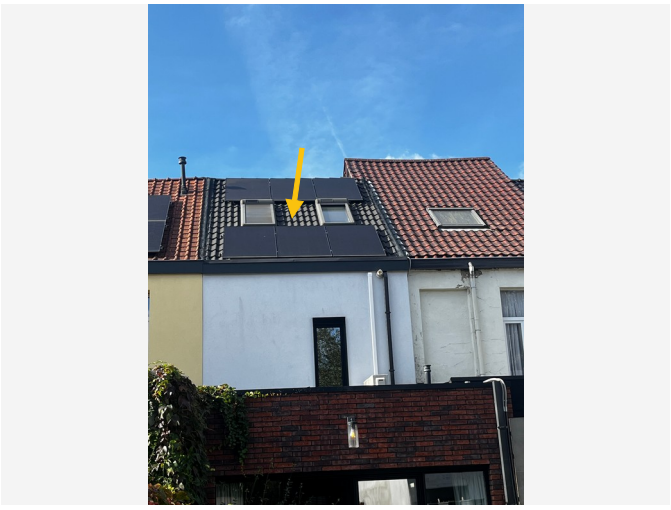
Beschrijving	Notitie	Terug te vinden op plannen
Fiche 6: Dakbedekking met niet-asbestverdacht materiaal	De dakbedekking van de woning wordt beoordeeld als niet asbestverdacht en bestaat uit keramische dakpannen.	Plan 1.8: Dak woning
Fiche 7: Afdichtingsmateriaal aan schrijnwerk	Het schrijnwerk werd in de renovatie periode tussen 2015 en 2020 volledig vervangen.	-
Fiche 8: Stookketel / Brander > 2001	De ketel en de verwarmingsinstallatie hebben een bouwjaar jonger dan 2001.	Plan 1.3: Grondplan - Varia

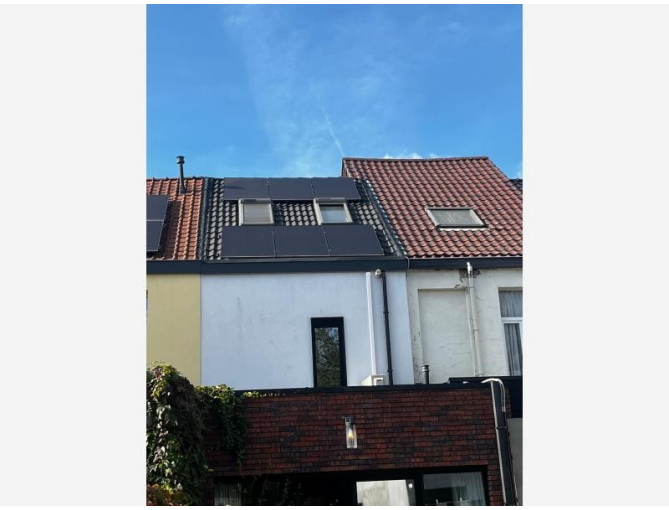
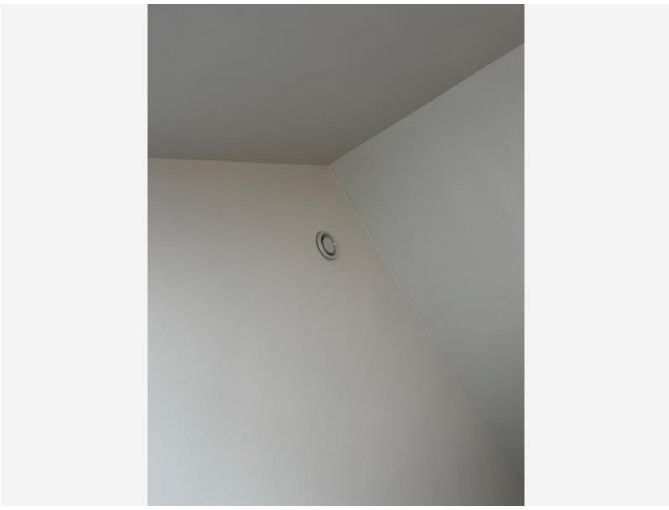
Beschrijving	Notitie	Terug te vinden op plannen
Fiche 9: Onderdak	Het onderdak is niet waarneembaar. Vermoeden is groot dat het dak en ook het onderdak werden gerenoveerd in 2015.	Plan 1.7: Onderdak woning
