Asbestinventarisattest

Petrus Meirestraat 1, 9030 Gent

Attestnummer : **20261106-000257.000**
Uitgegeven op : **06.11.2026**
Geldig tot : **Onbeperkt** (tenzij de toestand wijzigt)

Asbestveilig (maar mogelijk niet asbestvrij)

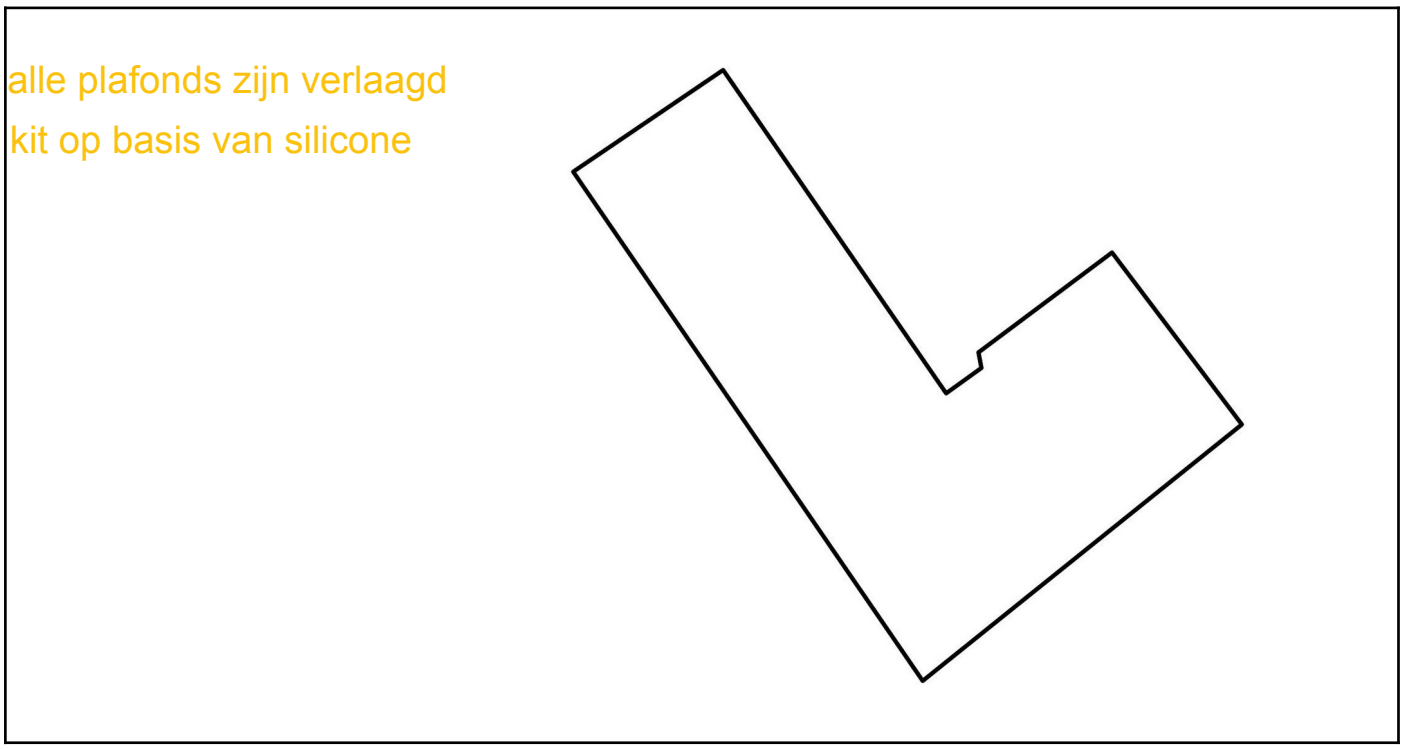
Plan 1.1: Hoofdgebouw plan

Beschrijving	Type	Actie
1. Verlaagde plafonds	Advies	-
9. Kit aan de ramen en deuren: niet asbestverdacht	Overige ruimte of materiaal	-

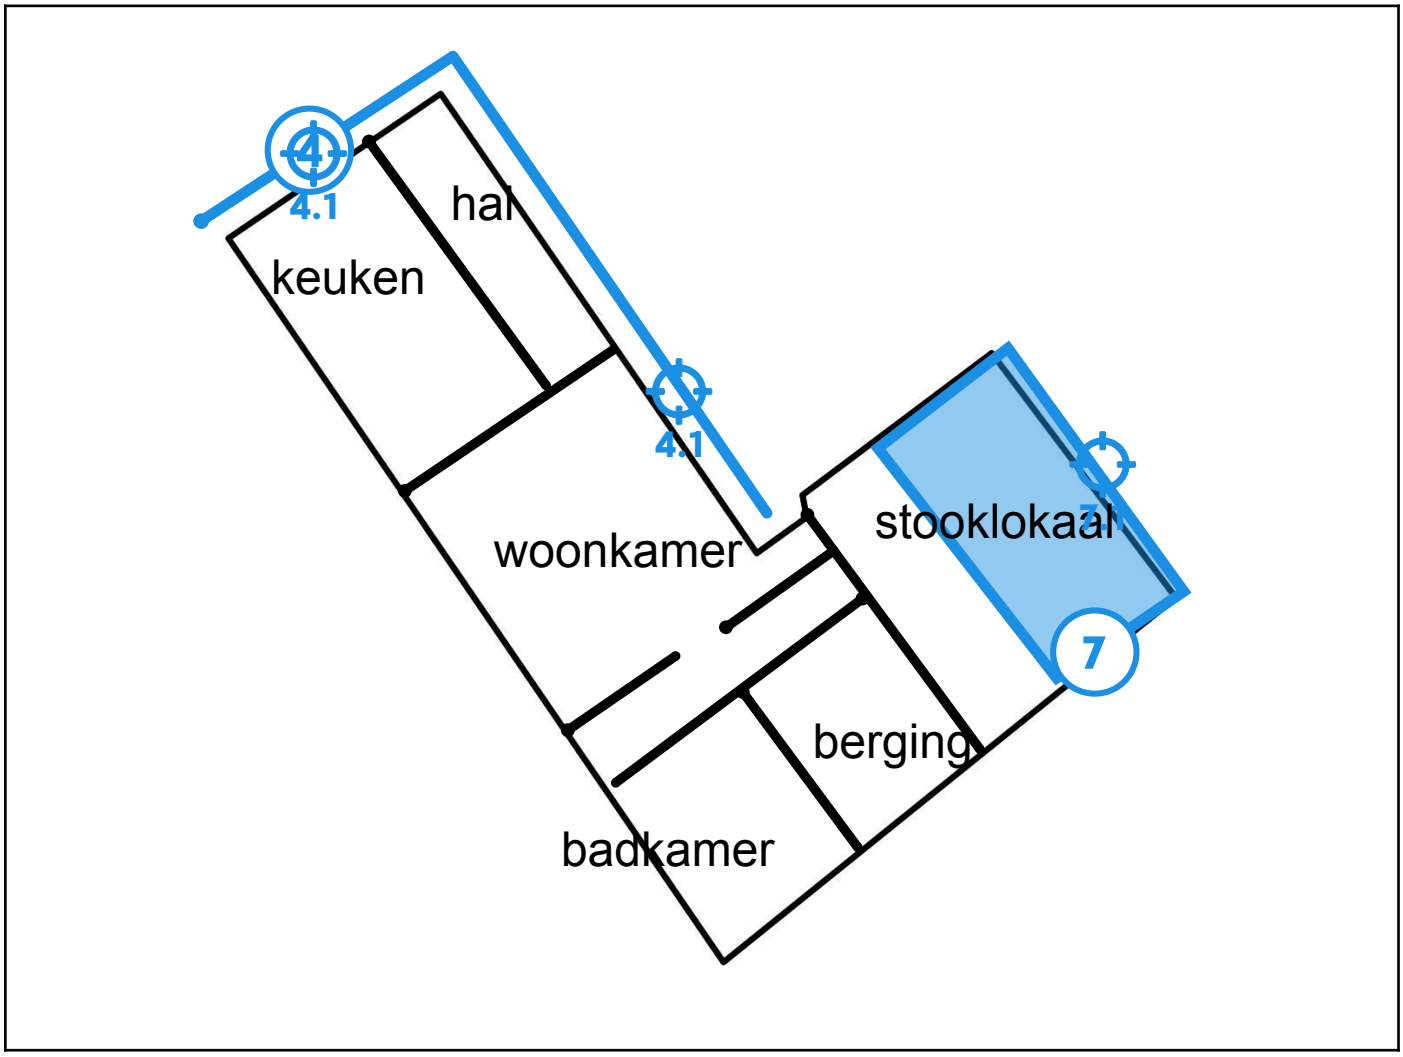
Plan 1.2: niveau 0

Beschrijving	Type	Actie
4. Crepi	Geen asbest	-
4.1 Code: crepi	Mengmonster	-
7. Roofing - bitumen met staalafname : afdak	Geen asbest	-
7.1 Code: bitumen afdak	Puntmonster	-

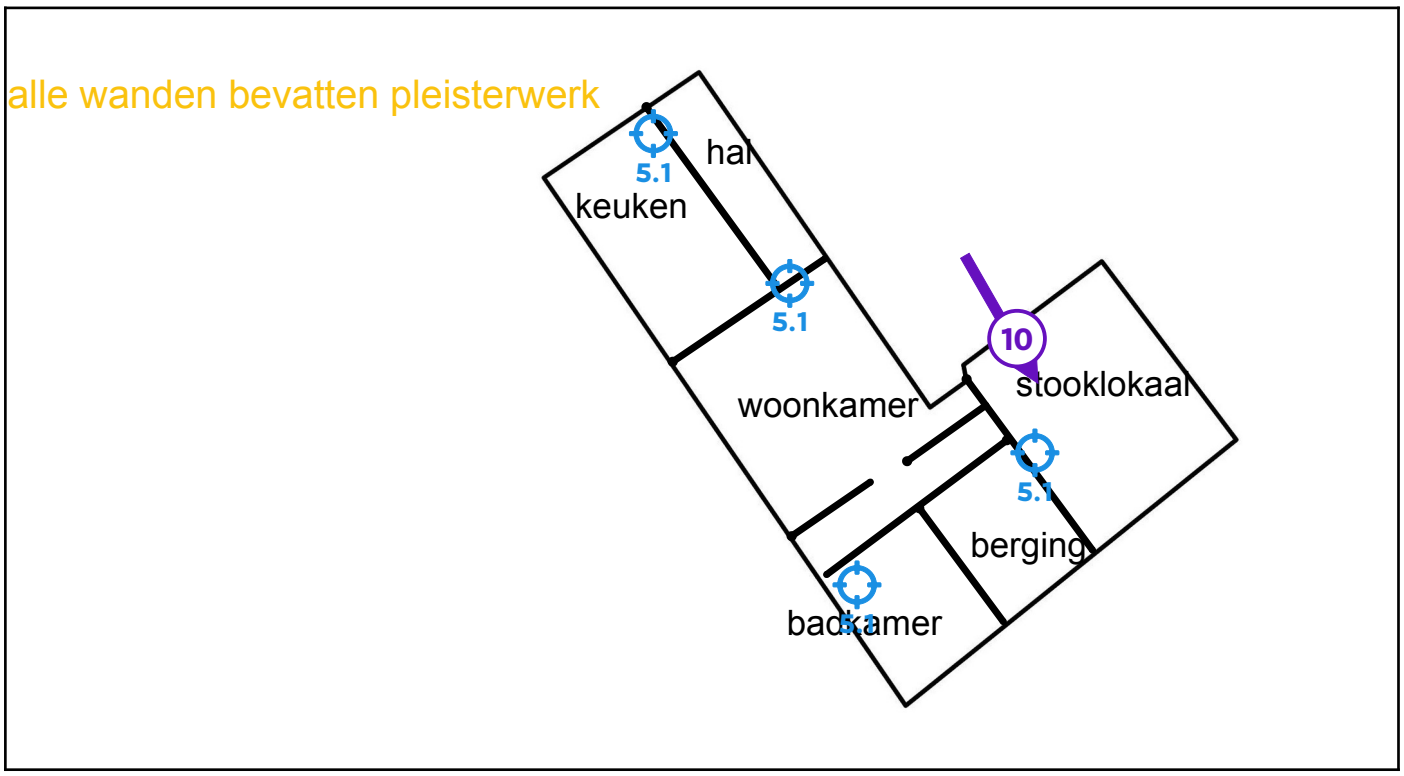
Plan 1.3: niveau 0

Beschrijving	Type	Actie
5. Pleisterwerk wand met staalname	Geen asbest	-
5.1 Code: pleisterwerk wand	Mengmonster	-
10. Onderdelen aan de stookketel	Overige ruimte of materiaal	-

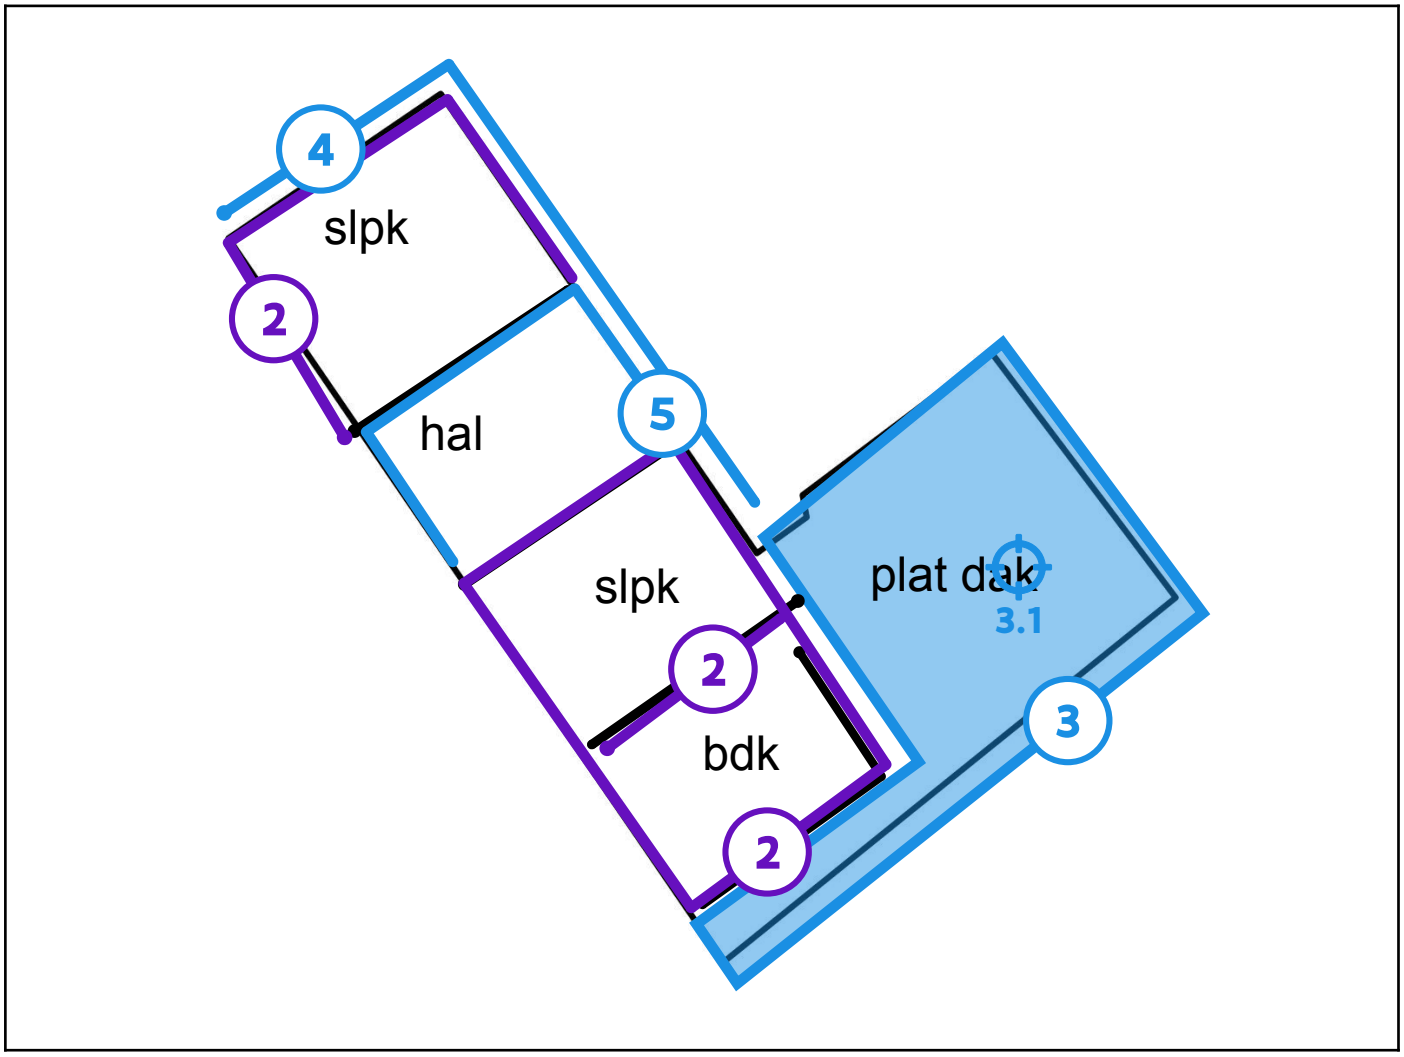
Plan 1.4: niveau +1

Beschrijving	Type	Actie
2. Voorzet wanden	Advies	-
3. Roofing - bitumen met staalafname	Geen asbest	-
3.1 Code: bitumen	Puntmonster	-
4. Crepi	Geen asbest	-
5. Pleisterwerk wand met staalname	Geen asbest	-

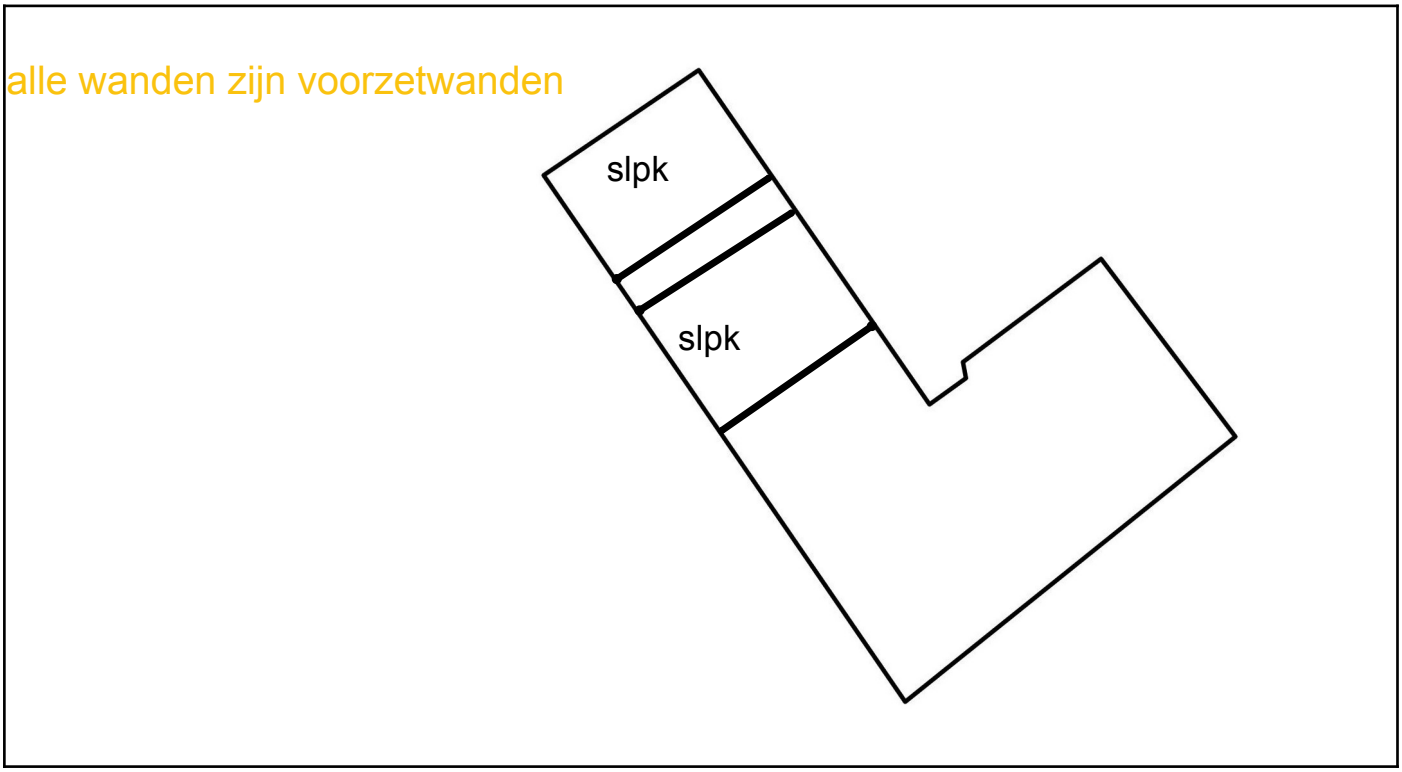
Plan 1.6: niveau +2

Beschrijving	Type	Actie
2. Voorzet wanden	Advies	-

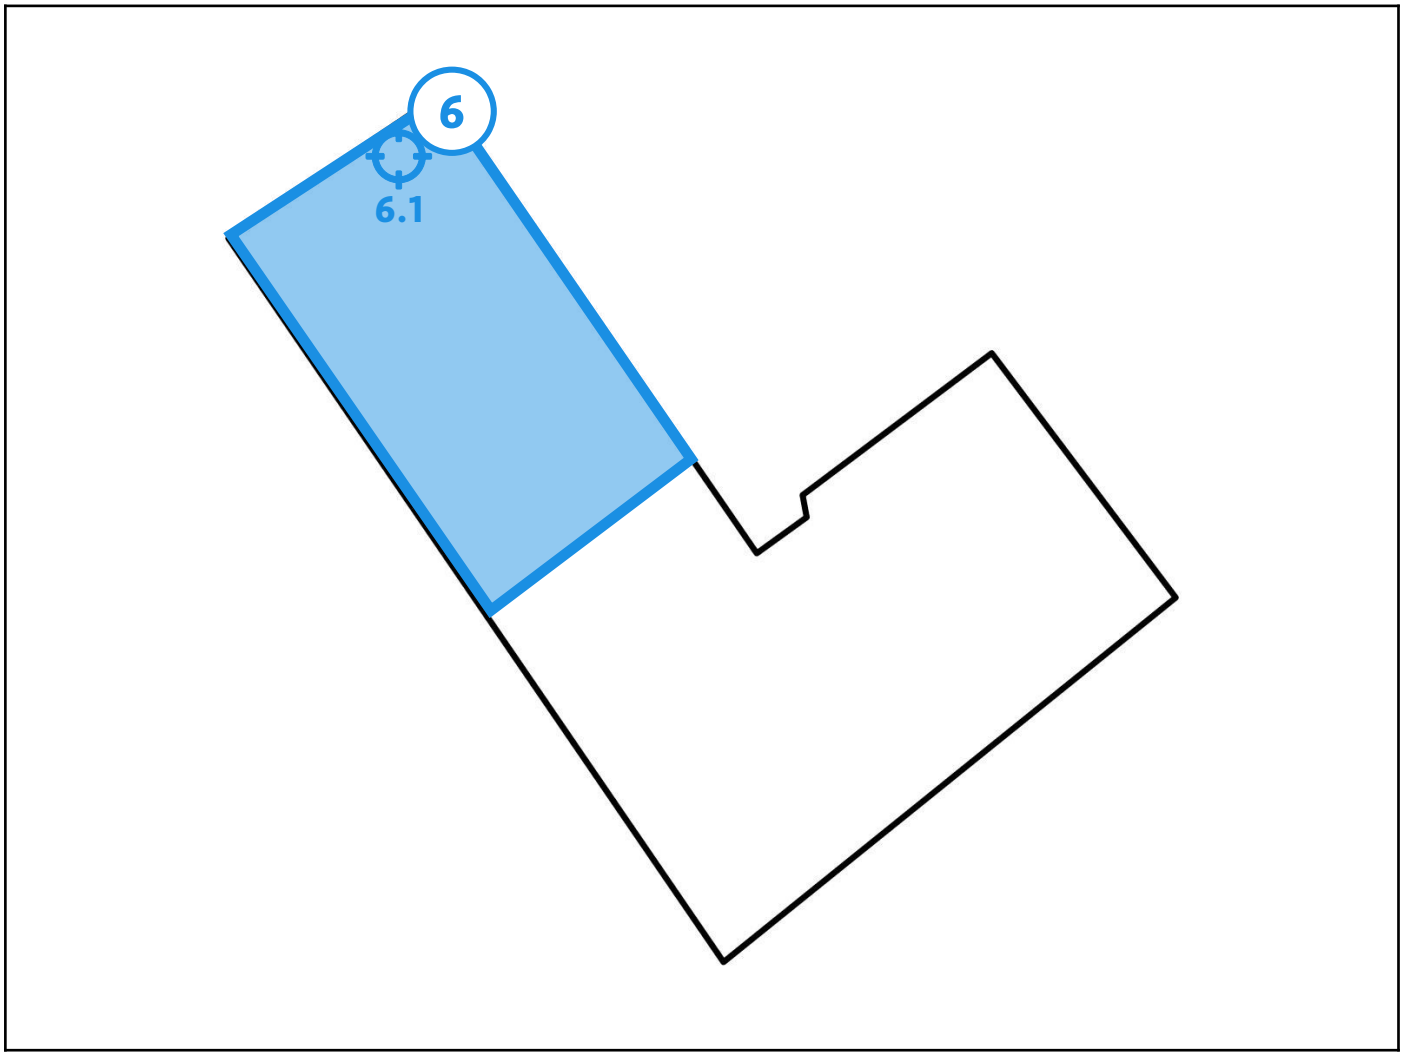
Plan 1.7: dak

Beschrijving	Type	Actie
6. Onderdak type menuiserite met staalafname	Geen asbest	-
6.1 Code: menuiserite	Puntmonster	-

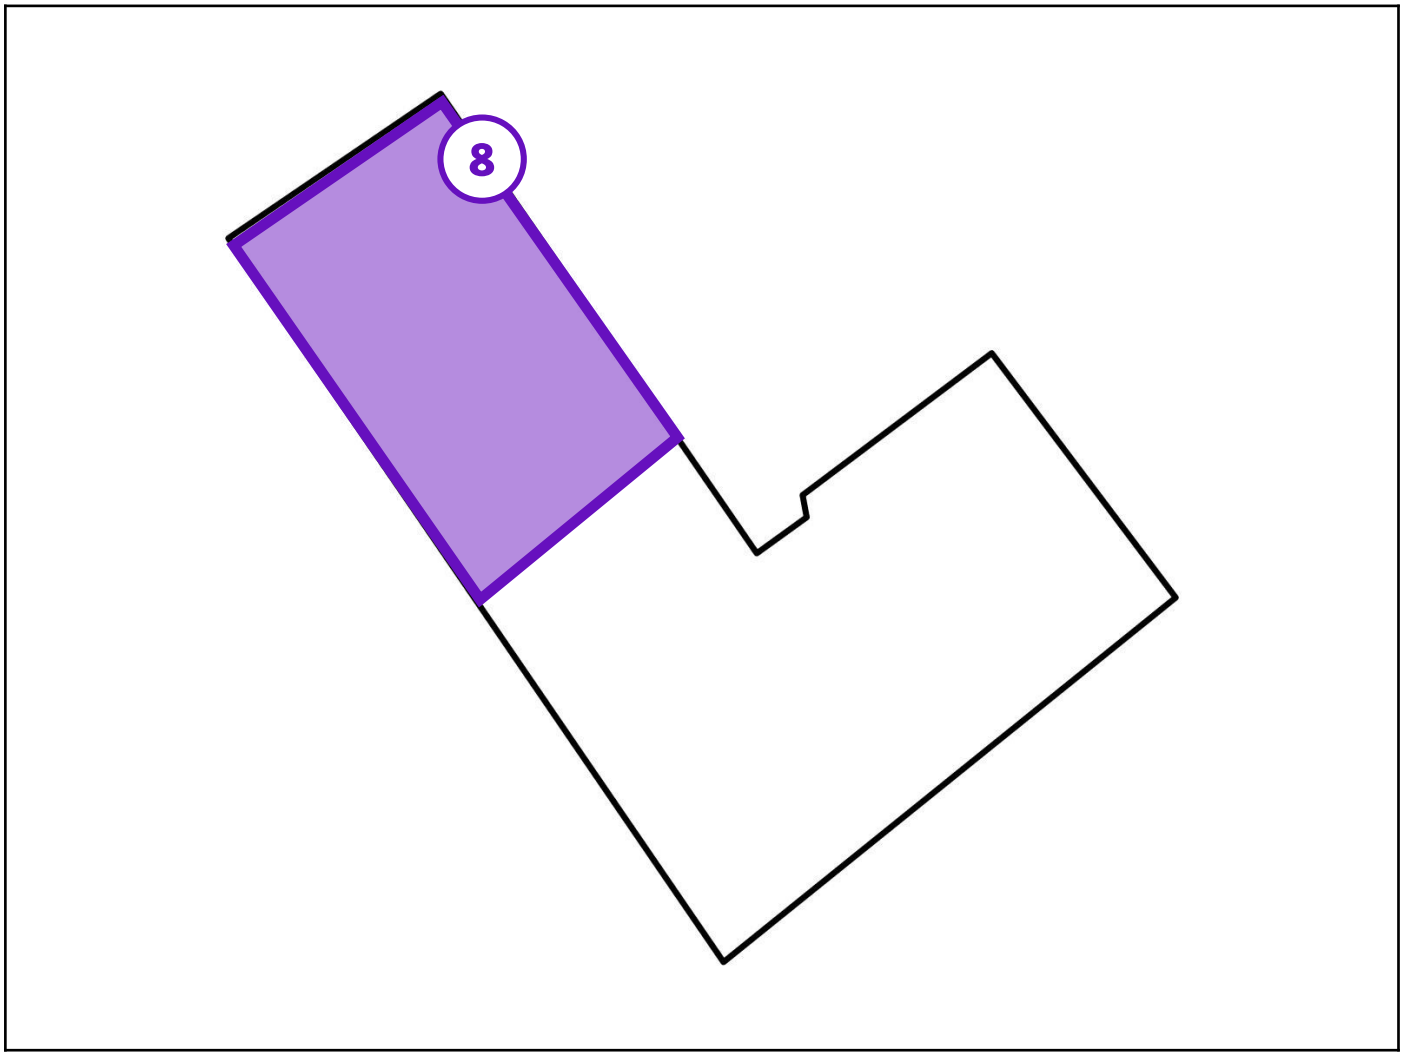
Plan 1.8: dak

Beschrijving	Type	Actie
8. Dakbedekking: dakpannen	Overige ruimte of materiaal	-

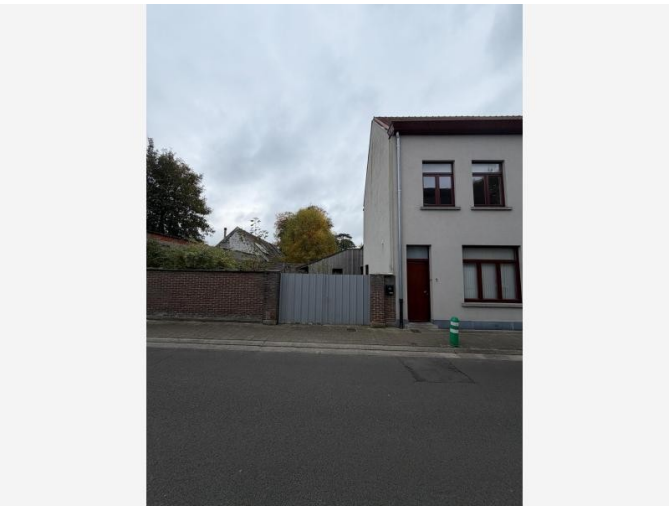
Beschrijving	Notitie	Terug te vinden op plannen
Fiche 8: Dakbedekking: dakpannen	De dakbedekking bestaat uit dakpannen. Zie ook fiche onderdak.	Plan 1.8: dak
Fiche 9: Kit aan de ramen en deuren: niet asbestverdacht	Alle ramen en deuren van de woning werden afgedicht met niet - asbestverdachte kit, zowel tussen glas en kader, als tussen kader en muur.	Plan 1.1: Hoofdgebouw plan
Fiche 10: Onderdelen aan de stookketel	De materialen aan de stookketel werden gecontroleerd: dichtingen, isolerend materiaal.... Er werden geen asbestverdachte materialen waargenomen langs het exterieur. Wees waakzaam bij afbraak, voor inwendige materialen.	Plan 1.3: niveau 0
