Asbestinventarisattest

Jules de Saint-Genoisstraat 47, 9050 Gent

Attestnummer : **20261112-000225.000**
Uitgegeven op : **12.11.2026**
Geldig tot : **12.11.2036**

Asbestveilig (maar niet asbestvrij)

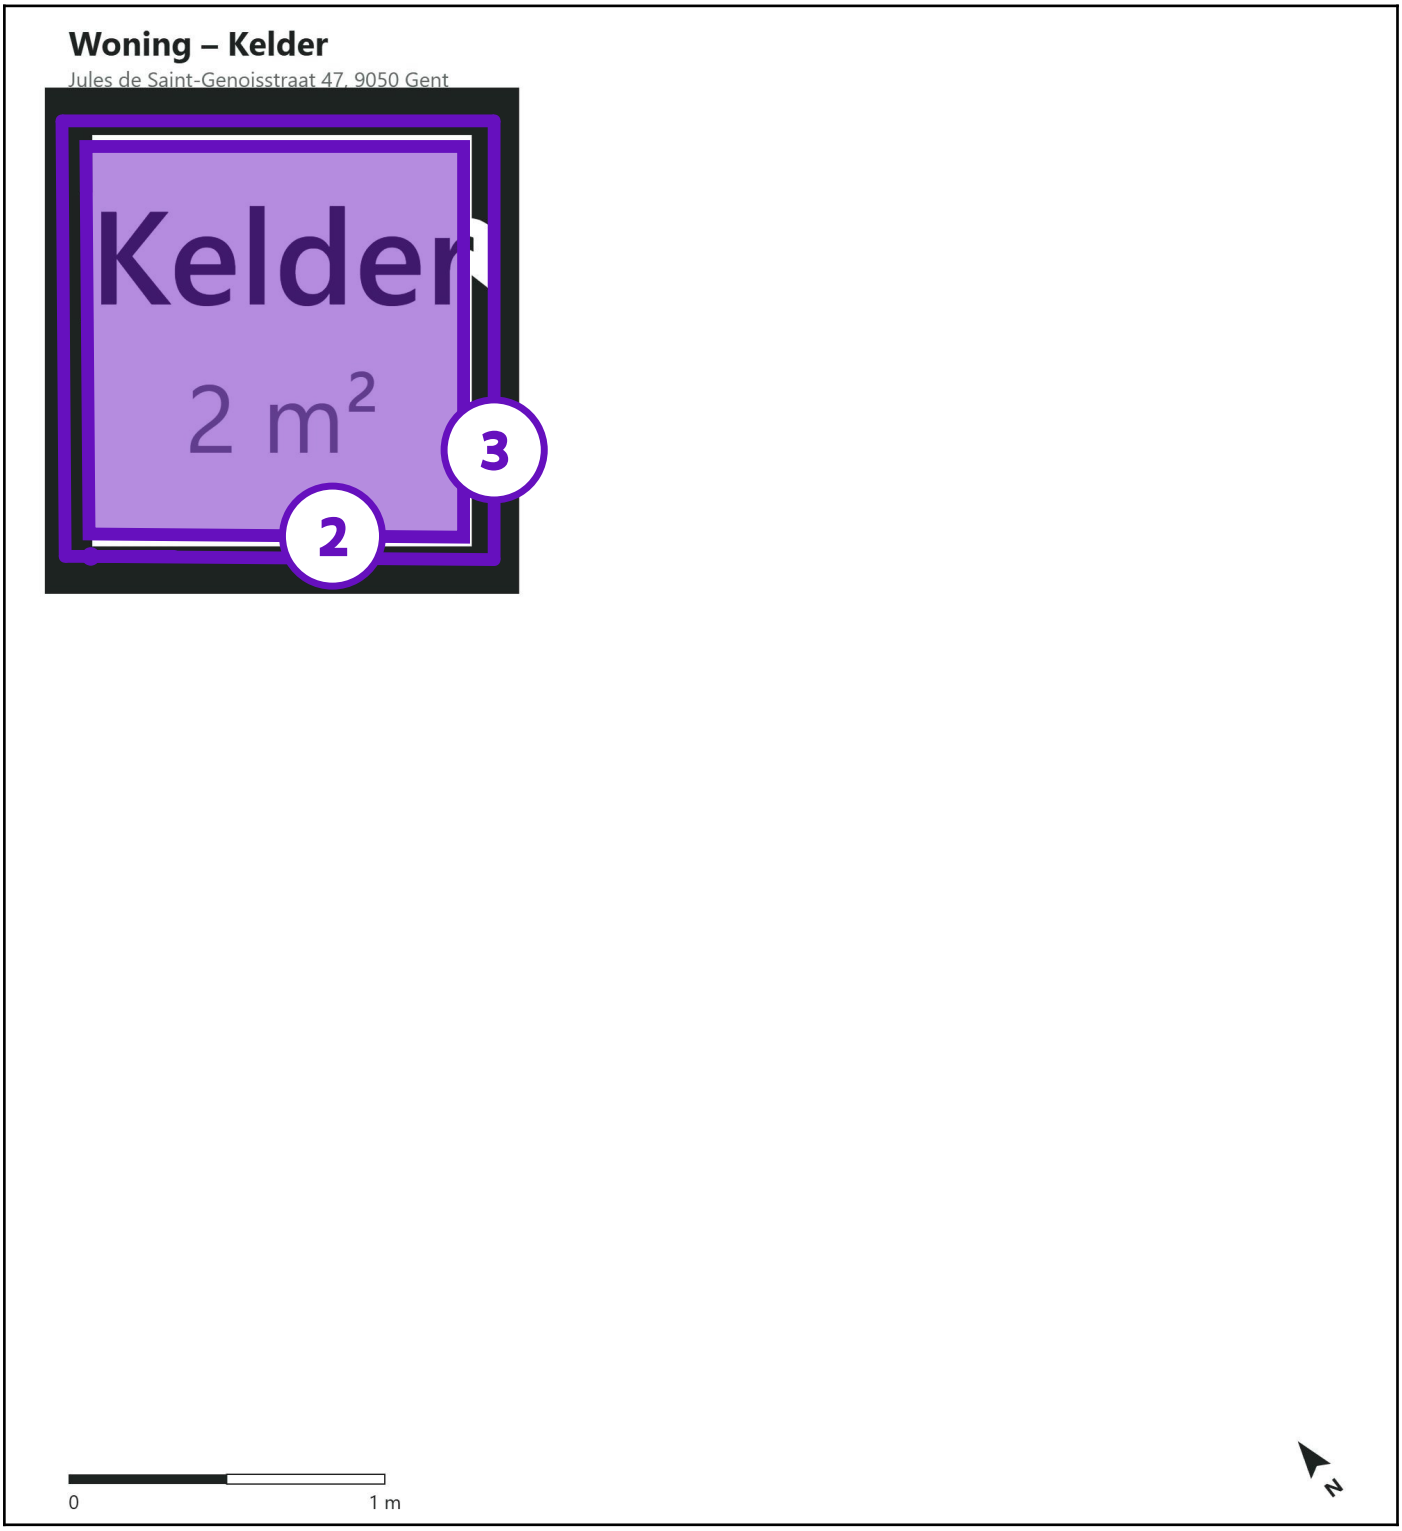
Plan 1.1: Kelder

Beschrijving	Type	Actie
2. Beperking - materiaal in opslag	Beperking	-

3. Wanden - niet asbestverdacht materiaal	Advies	-

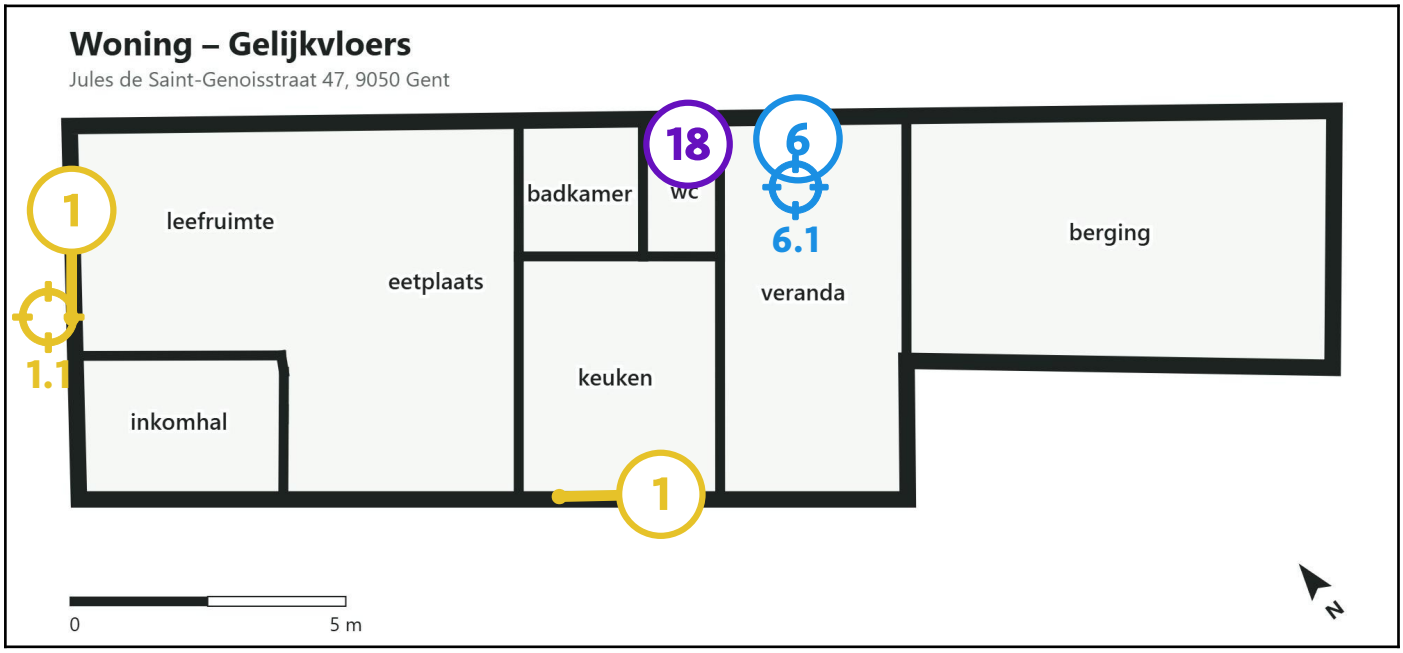
Plan 1.2: Gelijkvloers

Beschrijving	Type	Actie
1. Mastiek of kit aan schrijnwerk (tussen raam/deur en gevel of glas)	Asbestmateriaal	Zorgvuldig beheren
1.1 Code: mm07 : mastiek tuusen houten raamkozijn en muur	Puntmonster	-
6. Koord aan de stookketel (deur, brander, kijkglas)	Geen asbest	-
6.1 Code: mm06 : kachelkoord	Puntmonster	-
18. Leidingisolatie - niet aanwezig	Overige ruimte of materiaal	-

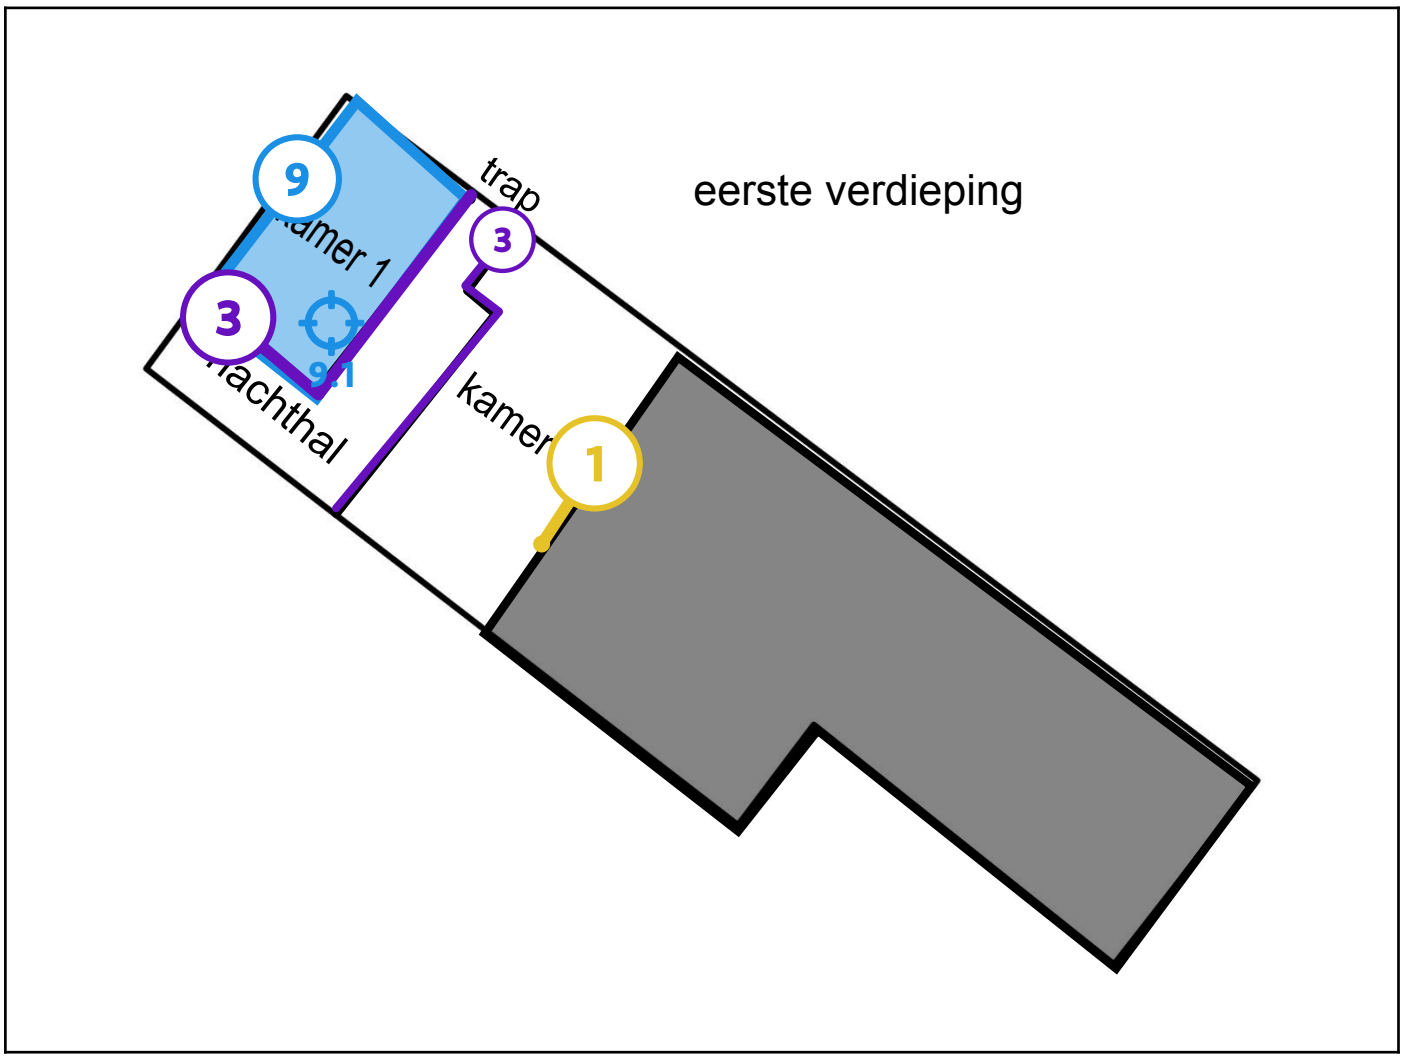
Plan 1.4: eerste verdieping

Beschrijving	Type	Actie
1. Mastiek of kit aan schrijnwerk (tussen raam/deur en gevel of glas)	Asbestmateriaal	Zorgvuldig beheren
3. Wanden - niet asbestverdacht materiaal	Advies	-
9. Vinyl vloerzeil met kartonrug	Geen asbest	-
9.1 Code: mm02 : onderste vinyl slaapkamer 1ste verdieping	Puntmonster	-

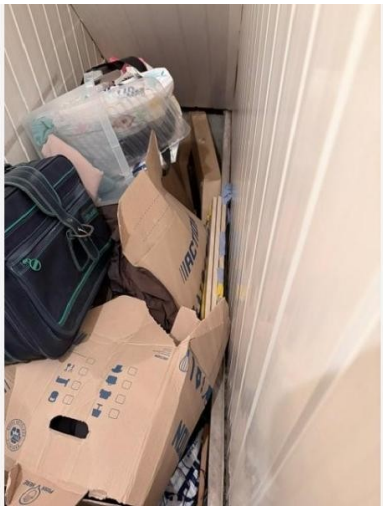
Fiche 2: Beperking - materiaal in opslag

Tijdelijke beperking

Reden: Materiaal in opslag

Uitleg van de asbestdeskundige: Het deel van het inspectiegebied vermeld in de lokalisatie van deze fiche is niet vast te stellen door de goederen en materialen die er opgeslagen zijn. Die konden niet veilig of niet binnen een redelijke termijn verplaatst worden: daarvoor zouden ze uitgesorteerd of met hulpmiddelen verplaatst moeten worden, wat buiten het standaardonderzoek valt. Dit is een onderzoeksbeperking op middellange termijn. Laat dit deel onderzoeken zodra de opslag verwijderd is, en in elk geval voordat u er werken uitvoert.

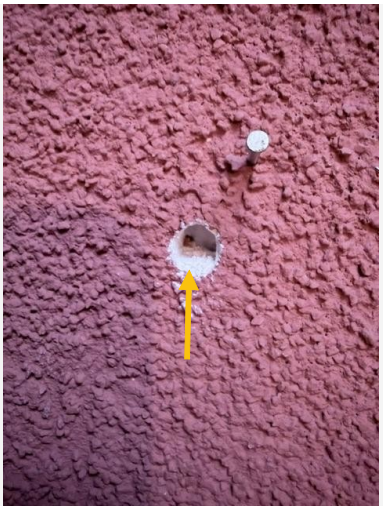
Fiche 8: Pleisterwerk wanden (gips/kalk)

Geen asbest

#	Type	Referentie	Resultaat
8.1	Mengmonster	mm01 : pleister wanden	Geen asbest
