# Asbestinventarisattest

Ganzendries 215, 9000 Gent

Attestnummer : **20260330-000275.000**
Uitgegeven op : **30.03.2026**
Geldig tot : **Onbeperkt** (tenzij de toestand wijzigt)

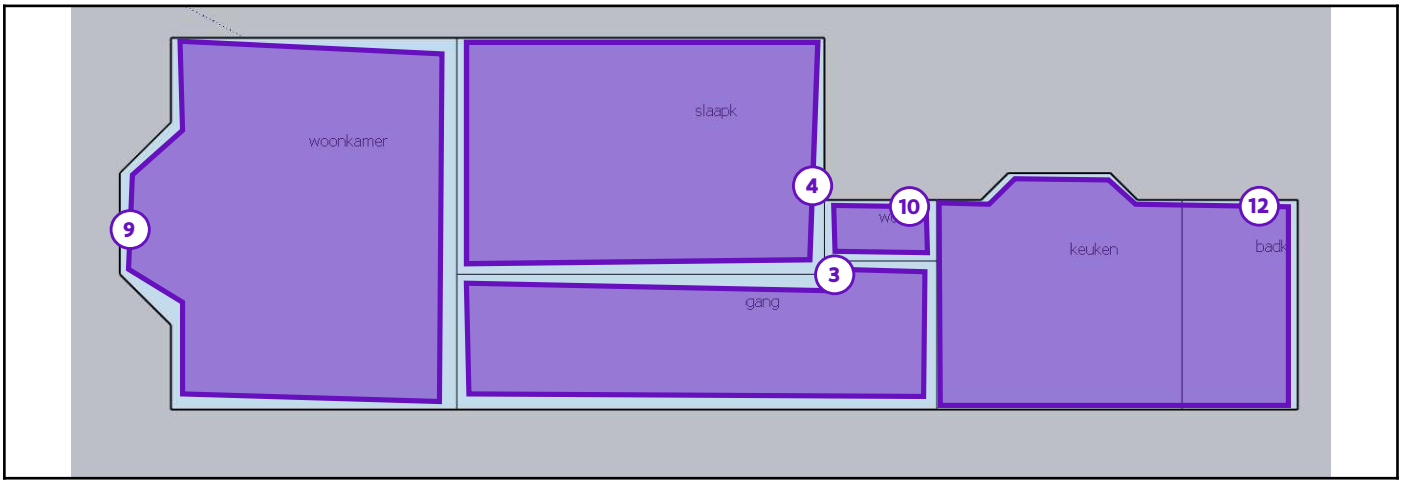
# Plan 1.2: Verdiep 1 vloer

| Beschrijving | Type | Actie |
|---|---|---|
| 10. Tegellijm - vloertegel onder niet verdacht vloerzeil gang, wc | Advies | - |
| 12. Tegellijm - vloertegel keuken en badkamer | Advies | - |

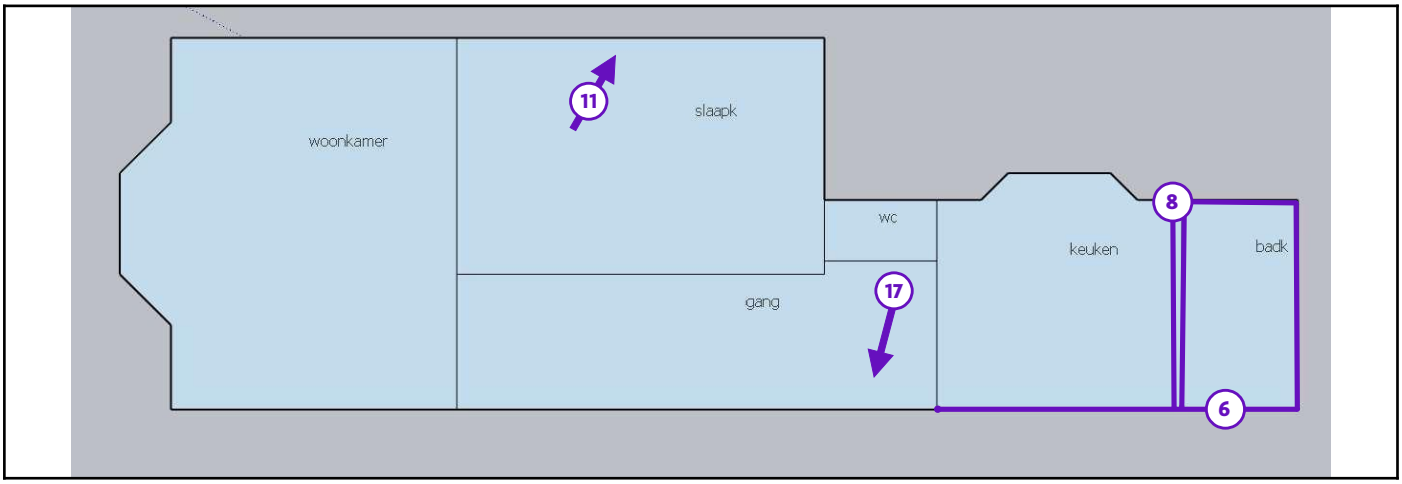
# Plan 1.3: Verdiep 1 algemeen

| Beschrijving | Type | Actie |
|---|---|---|
| 11. Schouw slaapkamer en woonkamer | Advies | - |

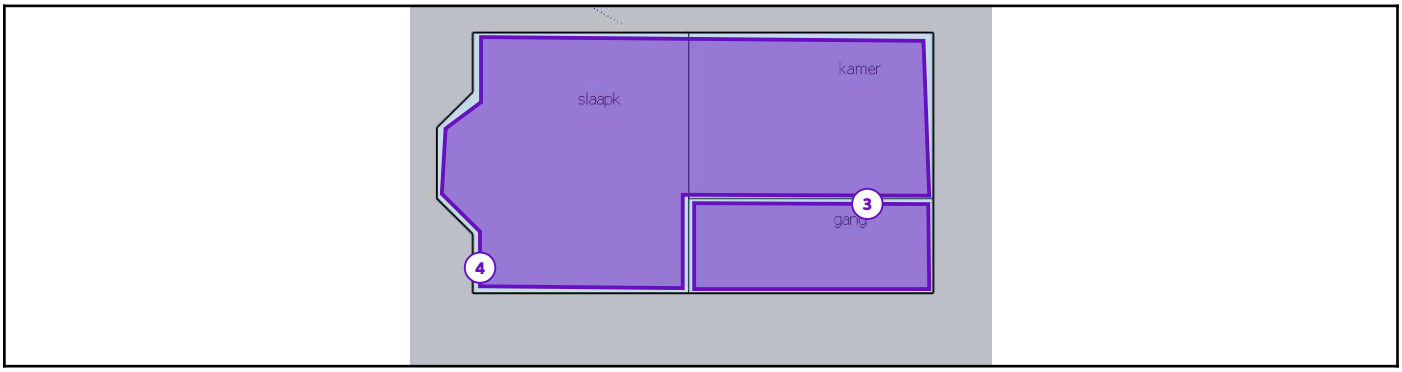
# Plan 1.5: Verdiep 2 vloer

| Beschrijving | Type | Actie |
|---|---|---|
| 3. Lijmlaag - tapijt | Advies | - |
| 4. Houten vloerbekleding - achterliggende laag | Advies | - |

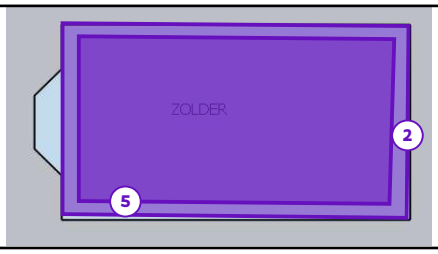
# Plan 1.7: Onderdak

| Beschrijving | Type | Actie |
|---|---|---|
| 2. Onderdak | Beperking | - |
| 5. Materialen onder de dakbedekking (onderdak, ...) | Advies | - |

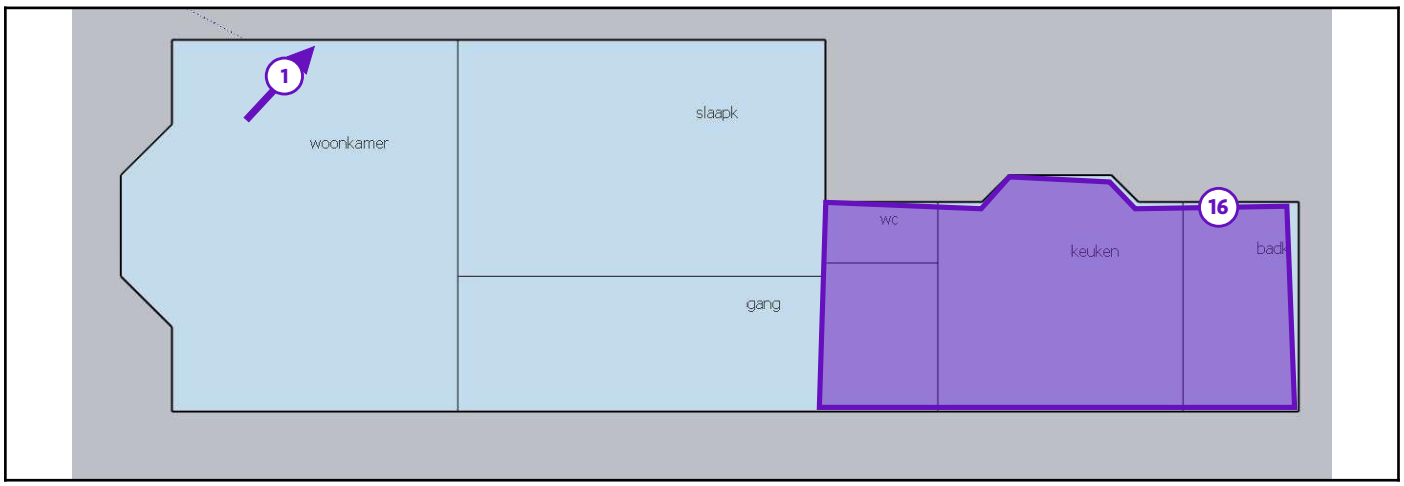
# Plan 1.8: plat dak

| Beschrijving | Type | Actie |
|---|---|---|
| 1. Schouw (dak) | Beperking | - |
| 16. Epdm - dakbedekking uitbouw | Overige ruimte of materiaal | - |

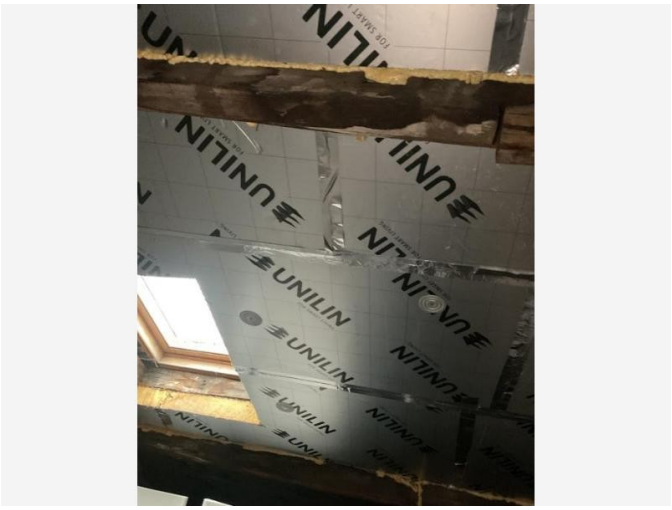
# Fiche 2: Onderdak

### Tijdelijke beperking

**Reden:** Het te onderzoeken materiaal situeert zich hoger dan 3,50 m te rekenen vanaf een veilige ondergrond

**Uitleg van de asbestdeskundige:** Het onderdak is niet veilig toegankelijk en is langs de binnenzijde afgewerkt met isolatie. Zie adviesfishe.

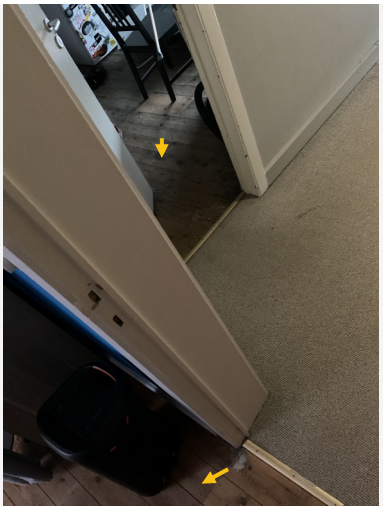
# Fiche 3: Lijmlaag - tapijt

Er werd geen asbestverdachte lijm of op cement gebaseerde specie/lijm aangetroffen.
