Asbestinventarisattest

Ganzendries 213, 9000 Gent

Attestnummer : **20260330-000278.000**
Uitgegeven op : **30.03.2026**
Geldig tot : **Onbeperkt** (tenzij de toestand wijzigt)

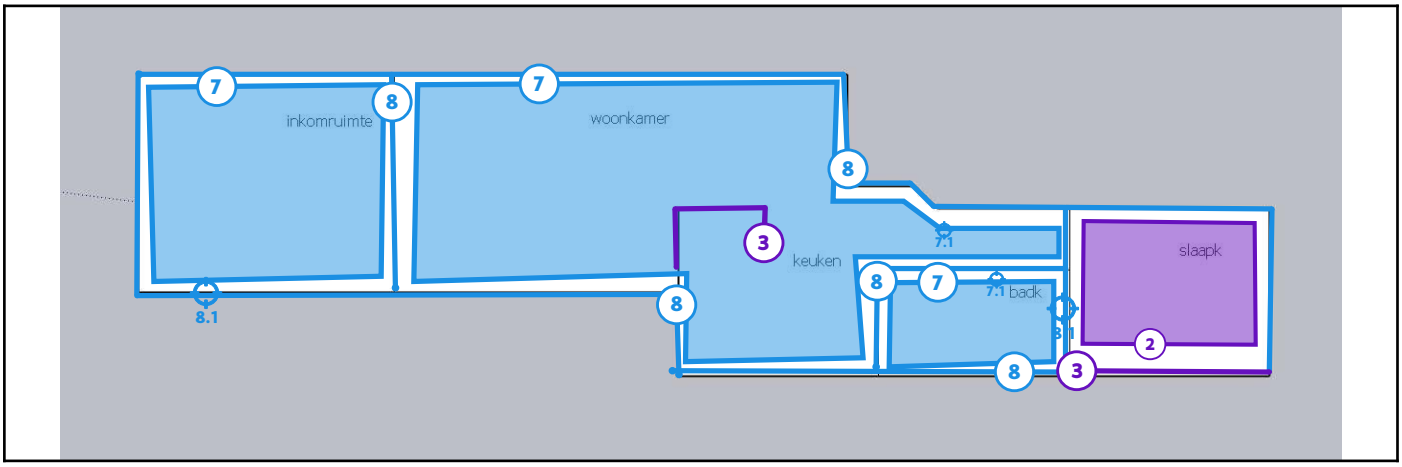
Plan 1.1: Grondplan muur plafond

Beschrijving	Type	Actie
2. Vals plafond - achterliggende laag hellend deel slaapkamer	Advies	-
3. Valse wand - achterliggende laag slaapkamer en wandje keuken	Advies	-
7. Pleisterwerk - plafond	Geen asbest	-
7.1 Code: 2-pl plafond	Mengmonster	-
8. Pleisterwerk - wand	Geen asbest	-
8.1 Code: 1-pl muur	Mengmonster	-

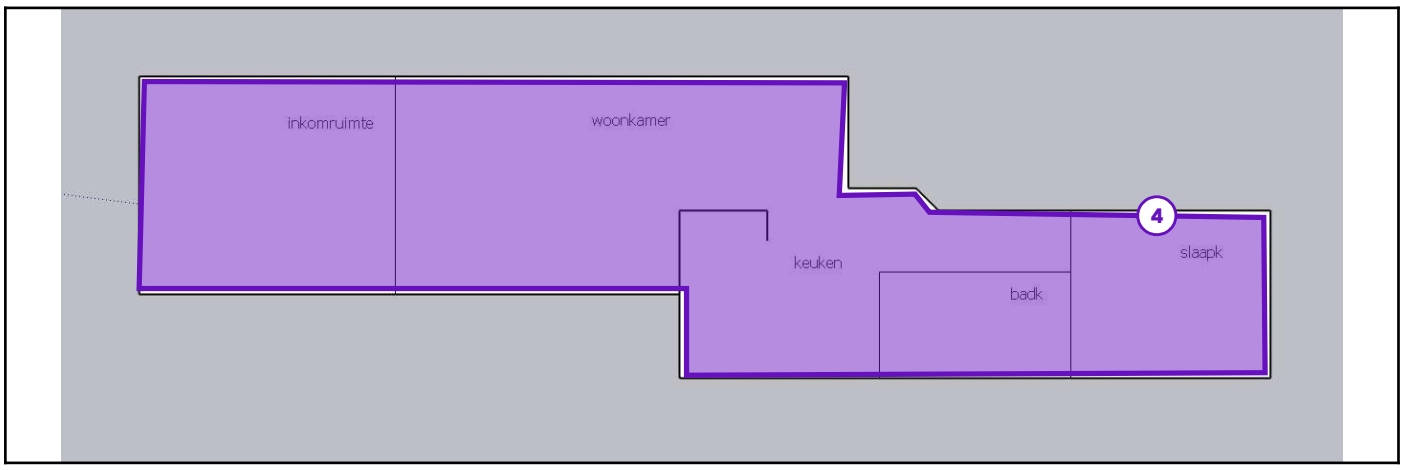
Plan 1.2: Grondplan vloer

Beschrijving	Type	Actie
4. Tegellijm - vloertegel overal	Advies	-

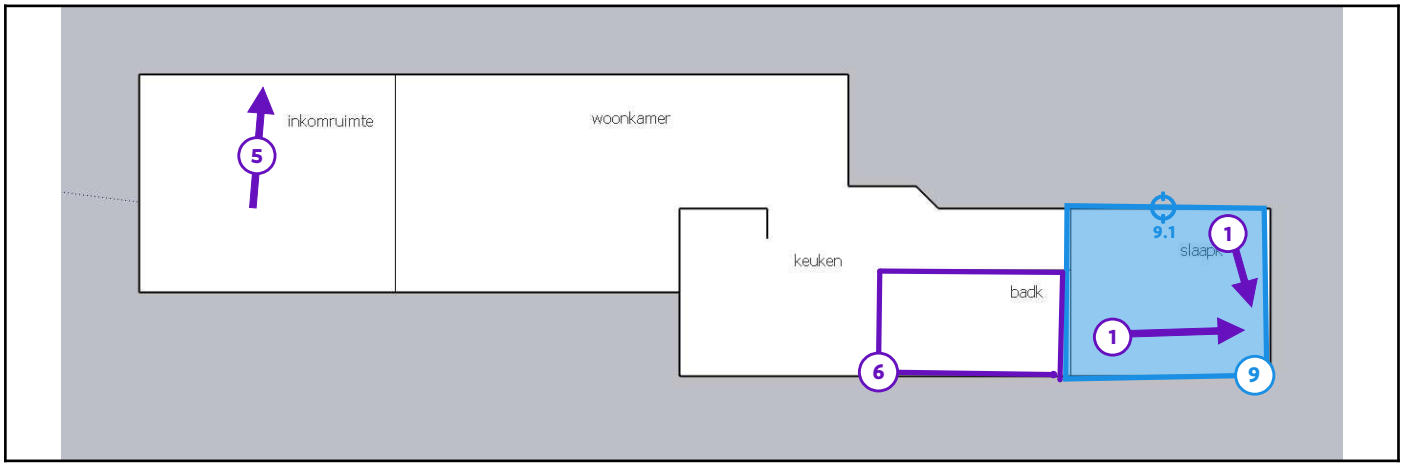
Plan 1.3: Grondplan algemeen

Beschrijving	Type	Actie
1. Verluchtings roosters - achterliggende laag slaapkamer 2x	Advies	-
5. Schouwmantel	Advies	-
6. Tegellijm - wandtegel	Advies	-
9. Menuiserite platen - onderdak	Geen asbest	-
9.1 Code: 3-onderdak slaapkamer	Puntmonster	-

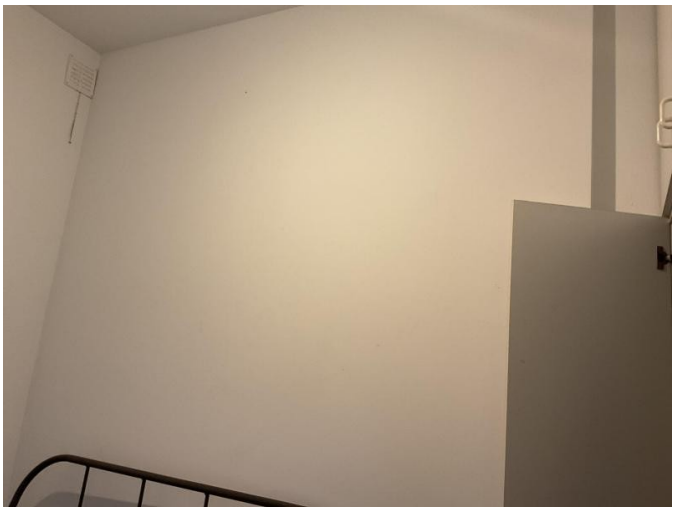
Fiche 3: Valse wand - achterliggende laag slaapkamer en wandje keuken

De wand opzich is niet-asbestverdacht, maar de achterliggende laag kon niet worden vastgesteld noch worden geïnspecteerd gedurende het plaatsbezoek. Er werd geen documentatie aangereikt om de primaire drager te kunnen identificeren. Gelieve steeds aandachtig te zijn bij eventuele verbouwingen en afbraakwerken voor asbesthoudende materialen.

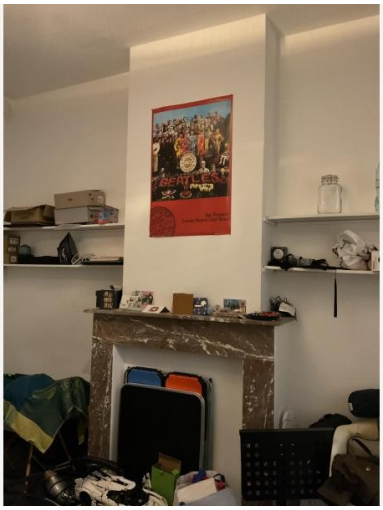
Fiche 5: Schouwmantel

De binnenzijde van de schouw kon niet worden vastgesteld of geïnspecteerd op de aanwezigheid van asbesthoudende materialen. Er werd ook niet voldoende documentatie aangereikt teneinde de inhoud van de schouwen of de ligging ervan vast te stellen of te inspecteren. Gelieve steeds aandachtig te zijn bij eventuele verbouwingen en afbraakwerken voor asbesthoudende materialen.

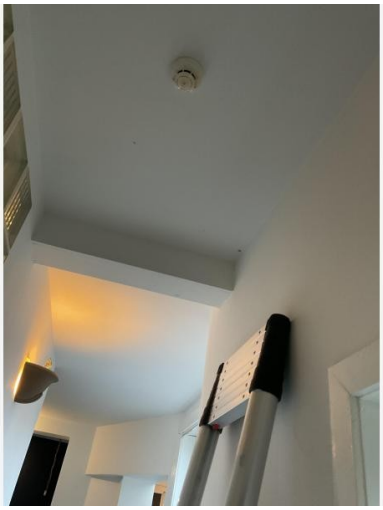
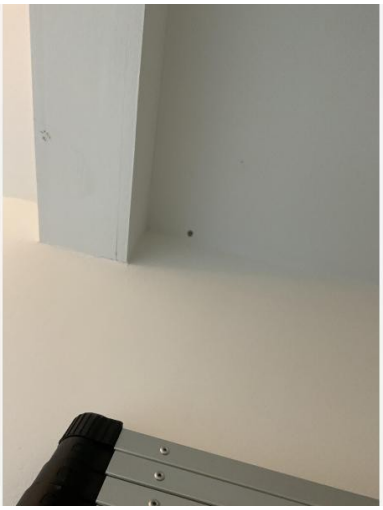
Fiche 7: Pleisterwerk - plafond

Geen asbest

#	Type	Referentie	Resultaat
7.1	Mengmonster	2-pl plafond	Geen asbest

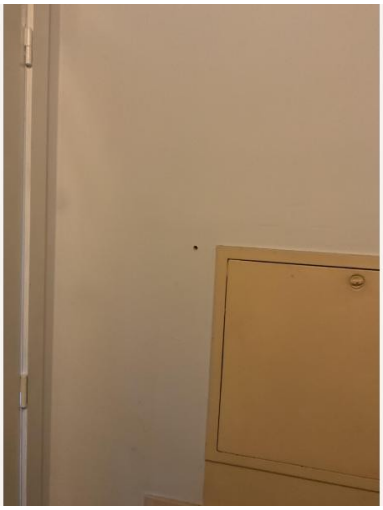
Fiche 8: Pleisterwerk - wand

Geen asbest

#	Type	Referentie	Resultaat
8.1	Mengmonster	1-pl muur	Geen asbest
