Asbestinventarisattest

Notelaarstraat 84, 9000 Gent

Attestnummer : **20260605-000176.000**
Uitgegeven op : **05.06.2026**
Geldig tot : **05.06.2036**

Niet-asbestveilig

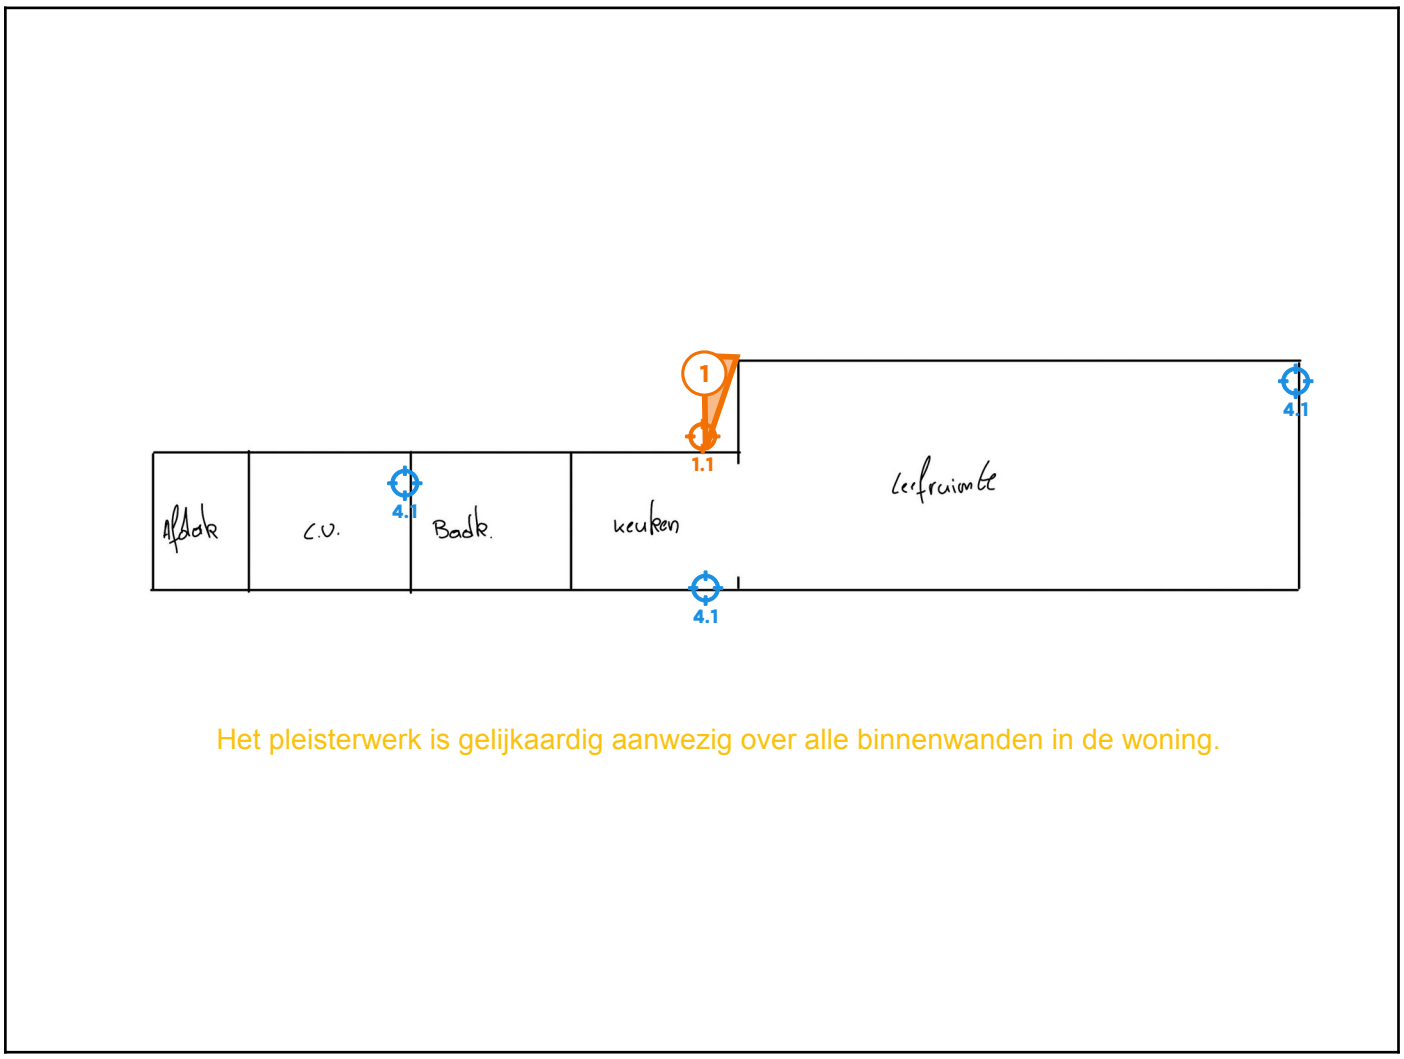
Plan 1.1: Plan gelijkvloers

Het pleisterwerk is gelijkaardig aanwezig over alle binnenwanden in de woning.

Beschrijving	Type	Actie
1. Plaatje afdak	Asbestmateriaal	Verwijderen
1.1 Code: 009	Puntmonster	-
4. pleisterwerk muren	Geen asbest	-
4.1 Code: MM01	Mengmonster	-

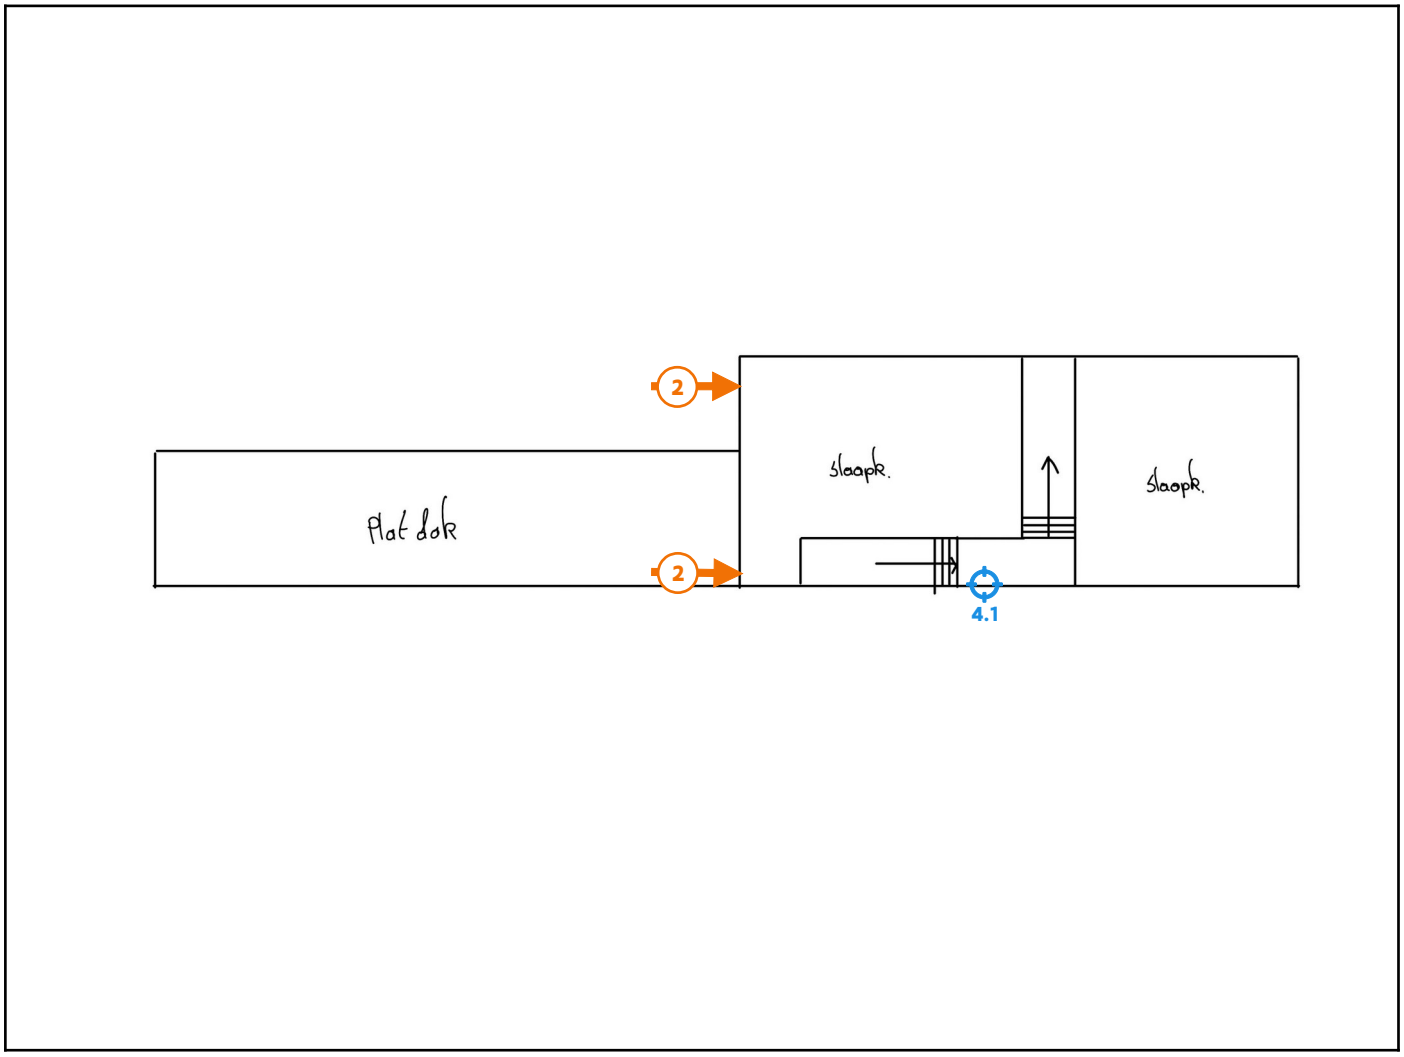
Plan 1.2: Plan verdiep +1

Beschrijving	Type	Actie
2. cementbuizen (rookgaskanaal buiten)	Asbestmateriaal	Verwijderen
4. pleisterwerk muren	Geen asbest	-
4.1 Code: MM01	Mengmonster	-

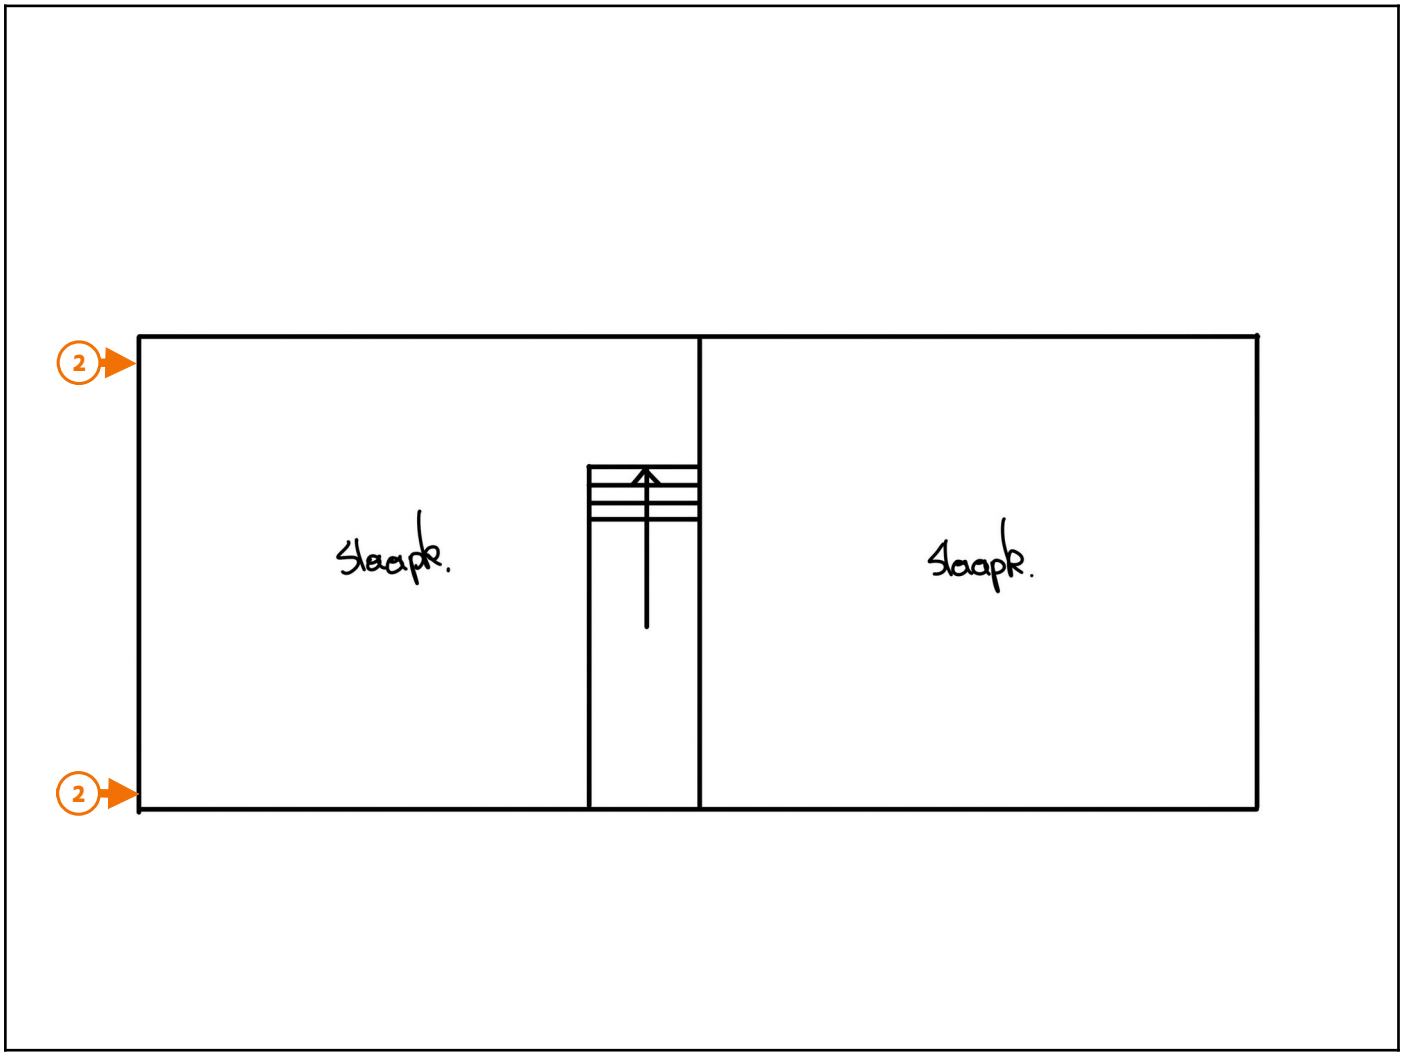
Plan 1.3: Plan verdiep +2

Beschrijving	Type	Actie
2. cementbuizen (rookgaskanaal buiten)	Asbestmateriaal	Verwijderen

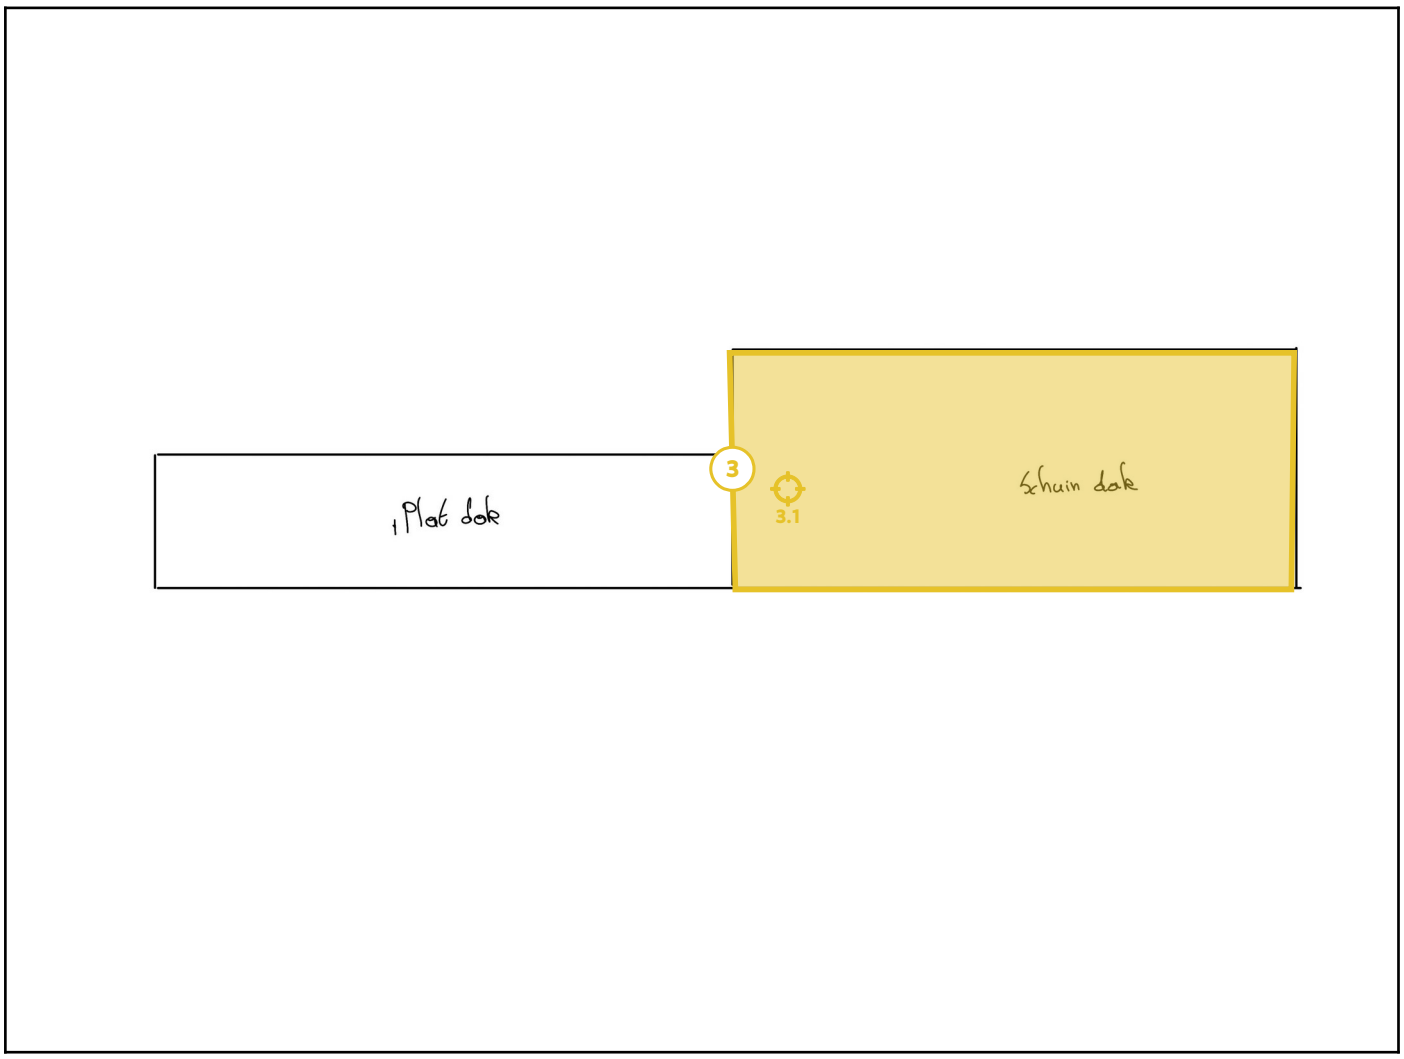
Plan 1.4: Dakenplan

Beschrijving	Type	Actie
3. onderdakplaten	Asbestmateriaal	Zorgvuldig beheren
3.1 Code: 007	Puntmonster	-

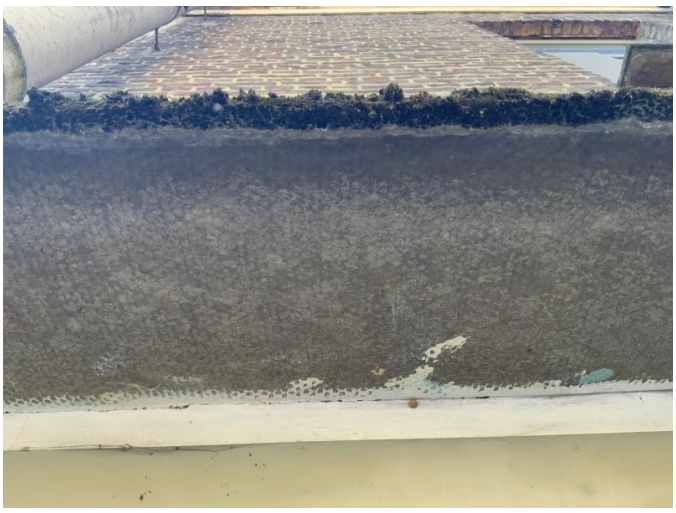
Fiche 1: Plaatje afdak

Het asbestmateriaal valt onder de mijlpaal van 2040.

Eindbeoordeling materiaalrisico	Verhoogd materiaalrisico en/of verhoogde kans op vezelvrijgave

Gebondenheid	Categorie 1: hechtgebonden in oorsprong
Asbestsoort (vezeltype)	Alleen chrysotiel aanwezig
Asbestconcentratie	Laag (< 50%)
Afschermingsgraad van het gehele materiaal	Geheel of deels vrij aan de buitenlucht, maar geen contact met binnenlucht
Toestand van het materiaal	Matig beschadigd, matig verweerd

#	Type	Referentie	Resultaat
1.1	Puntmonster	009	Chrysotiel

- Verwijder dit asbestmateriaal zo snel mogelijk. Volg de toestand goed op.
- Hemelwater dat afspoelt van asbestcement daken of gevels kan asbestdeeltjes bevatten. Gebruik het enkel voor gesloten circuits (bv. spoelen toiletten). Reinig na het vervangen van het dak of de gevel de dakgoten en regenwaterput of -ton om asbesthoudend sediment of slib te verwijderen

2) Best door een aannemer laten verwijderen, aangezien het lastig is om het materiaal in zijn geheel te verwijderen zonder te beschadigen (samen met cementbuizen). Ook hier is het waarschijnlijk nodig om overmaats uit te kappen, om zo de plaat te kunnen verwijderen zonder deze te beschadigen.
