# Asbestinventarisatetest

Draaitopstraat 63, 9940 Evergem

Attestnummer : 20230713-000236.000

Uitgegeven op : 13.07.2023

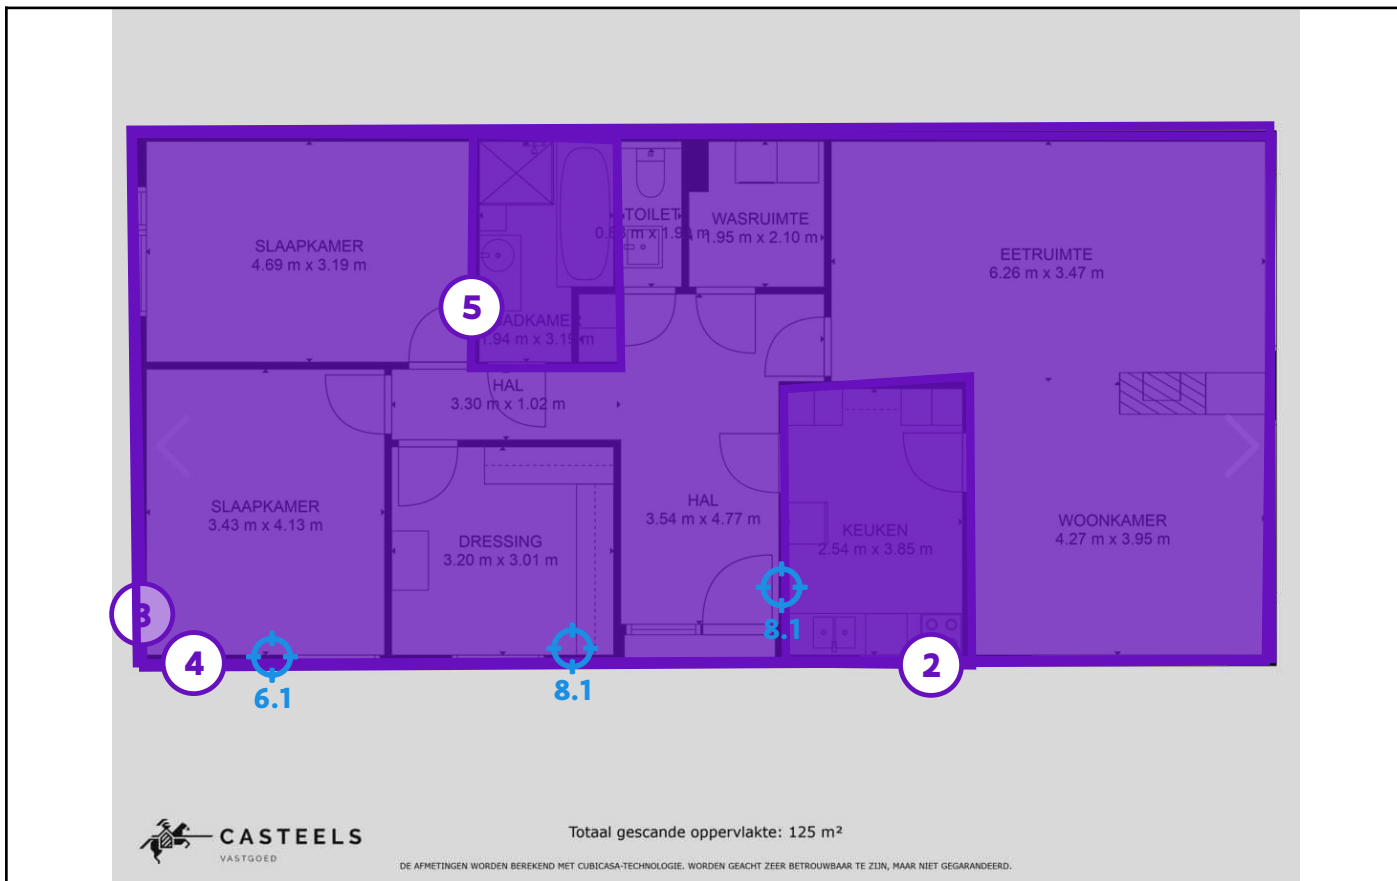
## Plan 1.1: niveau 0

Beschrijving	Type	Actie
2. faience, plinten en wandtegels	Advies	-
3. valse plafonds	Advies	-
4. vloeren volledige gebouw	Advies	-
5. valse muren	Advies	-
6. mastiek in ramen	Geen asbest	-
6.1 Code: 02	Puntmonster	-
8. wandpleister	Geen asbest	-
8.1 Code: 01	Mengmonster	-

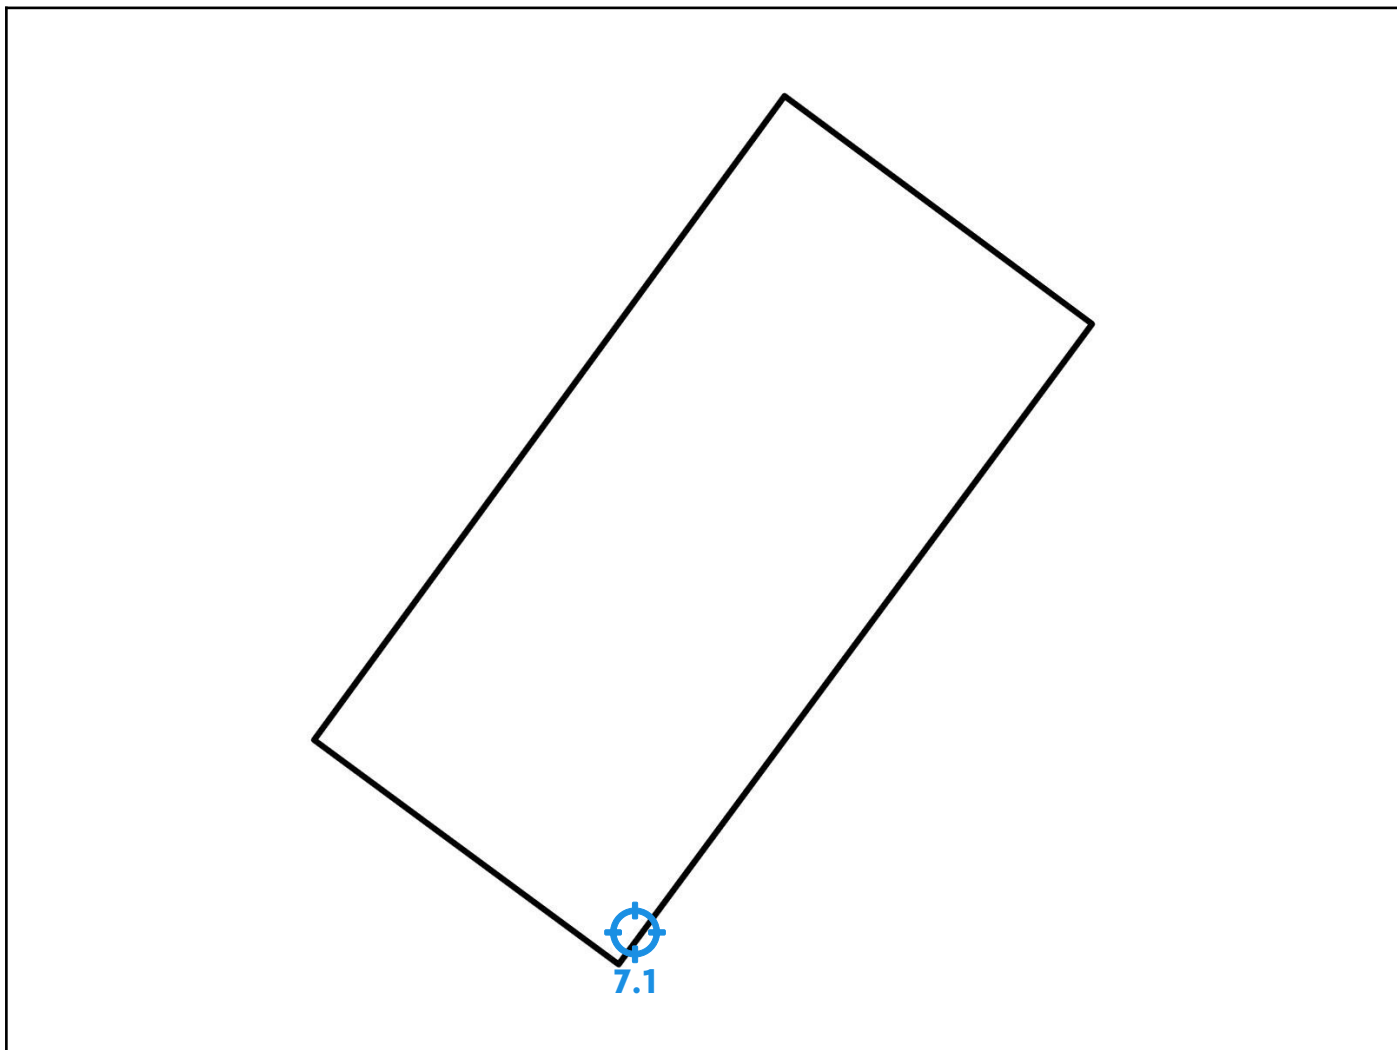
## Plan 1.2: dak lei - volledige gebouw

Beschrijving	Type	Actie
7. dak lei	Geen asbest	-
7.1 Code: 03	Puntmonster	-

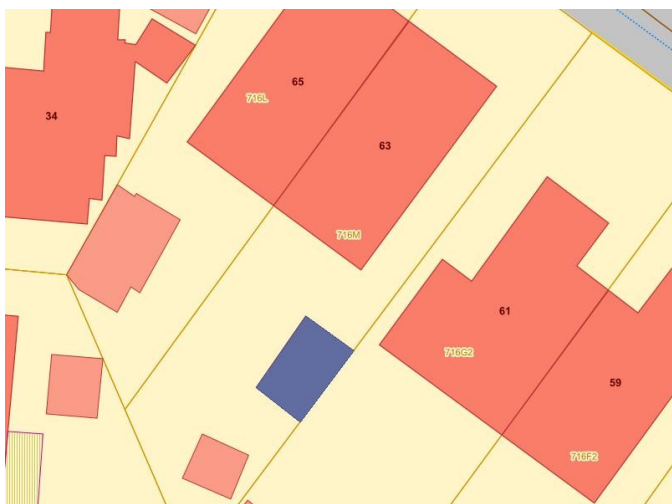
## Zone 2: Bijgebouw

### 1 **Asbestmateriaal**

Beschrijving	Type	Actie
1. roofing	Asbestmateriaal	Zorgvuldig beheren

Roofing is altijd asbestverdacht. Het is onmogelijk om een staal te nemen, omdat het staal moet genomen worden tot de primaire drager. Indien wij dit nu zouden doen zou dit lekschade kunnen veroorzaken. Indien de roofing vernieuwd gaat worden een staal nemen tot de primaire drager en binnen brengen naar een FOD WASO labo. Indien hier asbest als resultaat uitkomt kan dit door de eigenaar zelf of door een aannemer met een opleiding van 8 uur "eenvoudige handelingen" met jaarlijkse bijscholing uitgevoerd worden. Het gaat hier om een hechtgebonden toepassing. Zorg zeker dat er geen contaminatie en/of overlast is naar de burenen! Uiteraard moet dit met de nodige zorg gebeuren.. Opgelet: ook tijdens het verwijderen moet het asbest intact blijven. Trek beschermende kledij aan: een aansluitend stofmasker (beschermingsklasse FFP3), een wegwerpoverall en afspoelbare schoenen. U vindt deze materialen bij de betere doe-het-zelfzaak of een gespecialiseerde bouwhandel. Gebruik alleen handwerktuigen, zoals een schroevendraaier of een handzaag. Vermijd krachtige mechanische werktuigen zoals boor- en schuurmachines, zaag- en slijpschijven: die
