Asbestinventarisatetest

Pastoor De Beirstraat 5, 8860 Lendeledede

Attestnummer : 20230829-000339.000

Uitgegeven op : 29.08.2023

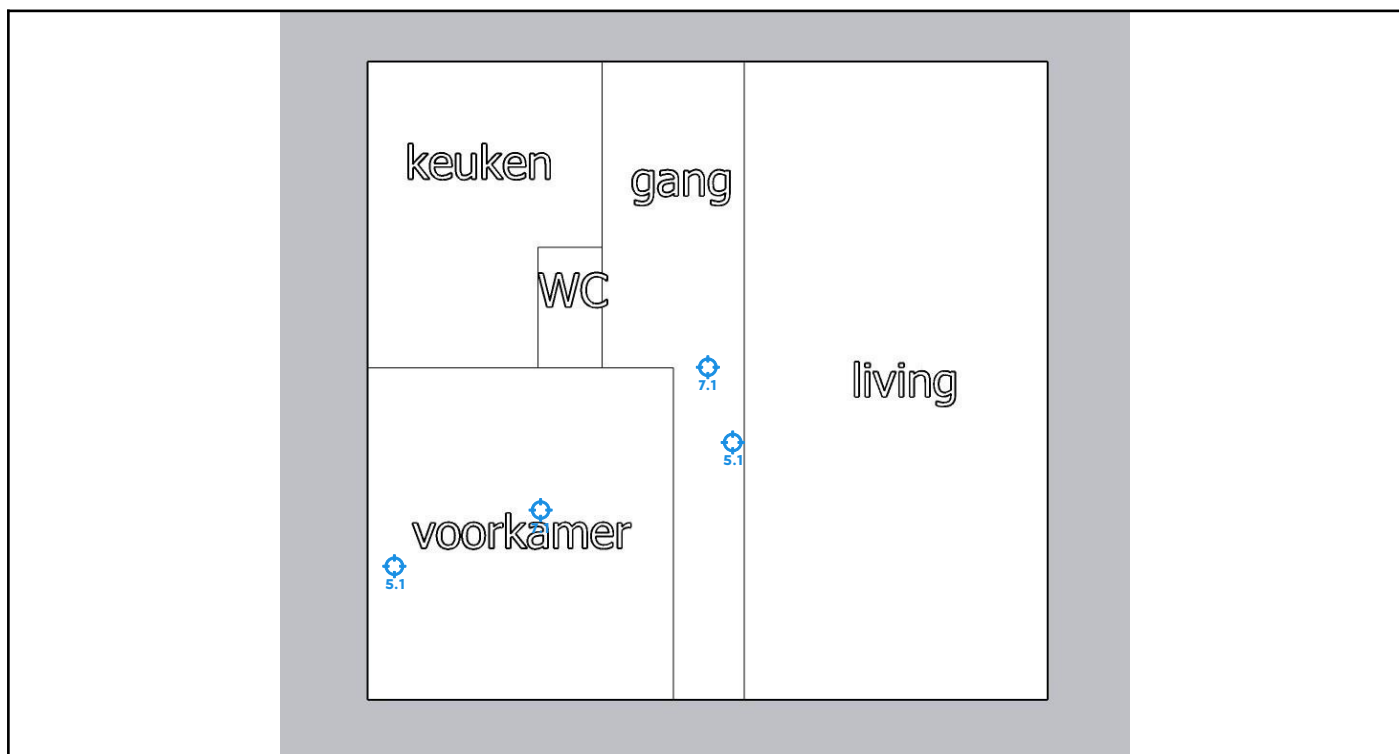
Plan 1.2: plan GLVL

Beschrijving	Type	Actie
5. pleister MS wanden	Geen asbest	-
5.1 Code: 2343456-02	Mengmonster	-
7. pleister MS plafond	Geen asbest	-
7.1 Code: 2343456-03	Mengmonster	-

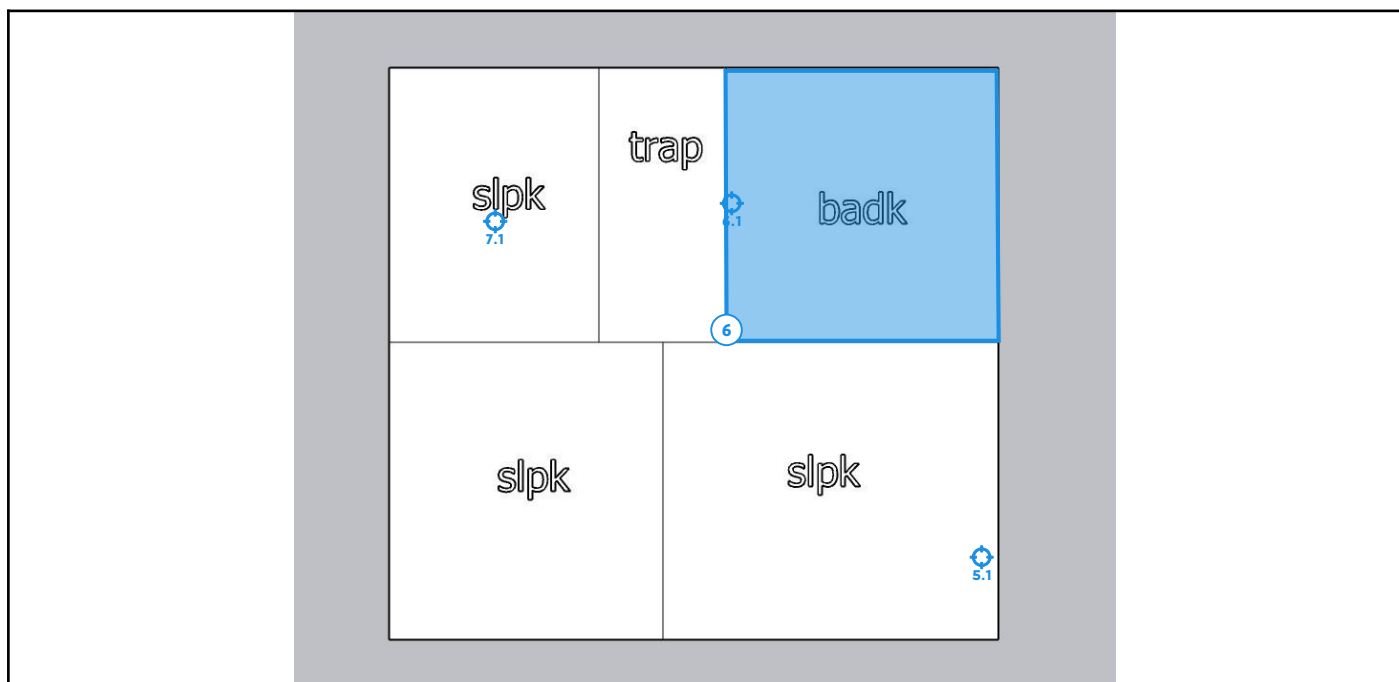
Plan 1.3: plan verdiep

Beschrijving	Type	Actie
5. pleister MS wanden	Geen asbest	-
5.1 Code: 2343456-02	Mengmonster	-
6. vloer-wandvinyl badkamer	Geen asbest	-
6.1 Code: 2343456-05	Puntmonster	-
7. pleister MS plafond	Geen asbest	-
7.1 Code: 2343456-03	Mengmonster	-
