Asbestinventarisatetest

Maenhoutstraat 105, 9830 Sint-Martens-Latem

Attestnummer : 20231228-000217.000

Uitgegeven op : 28.12.2023

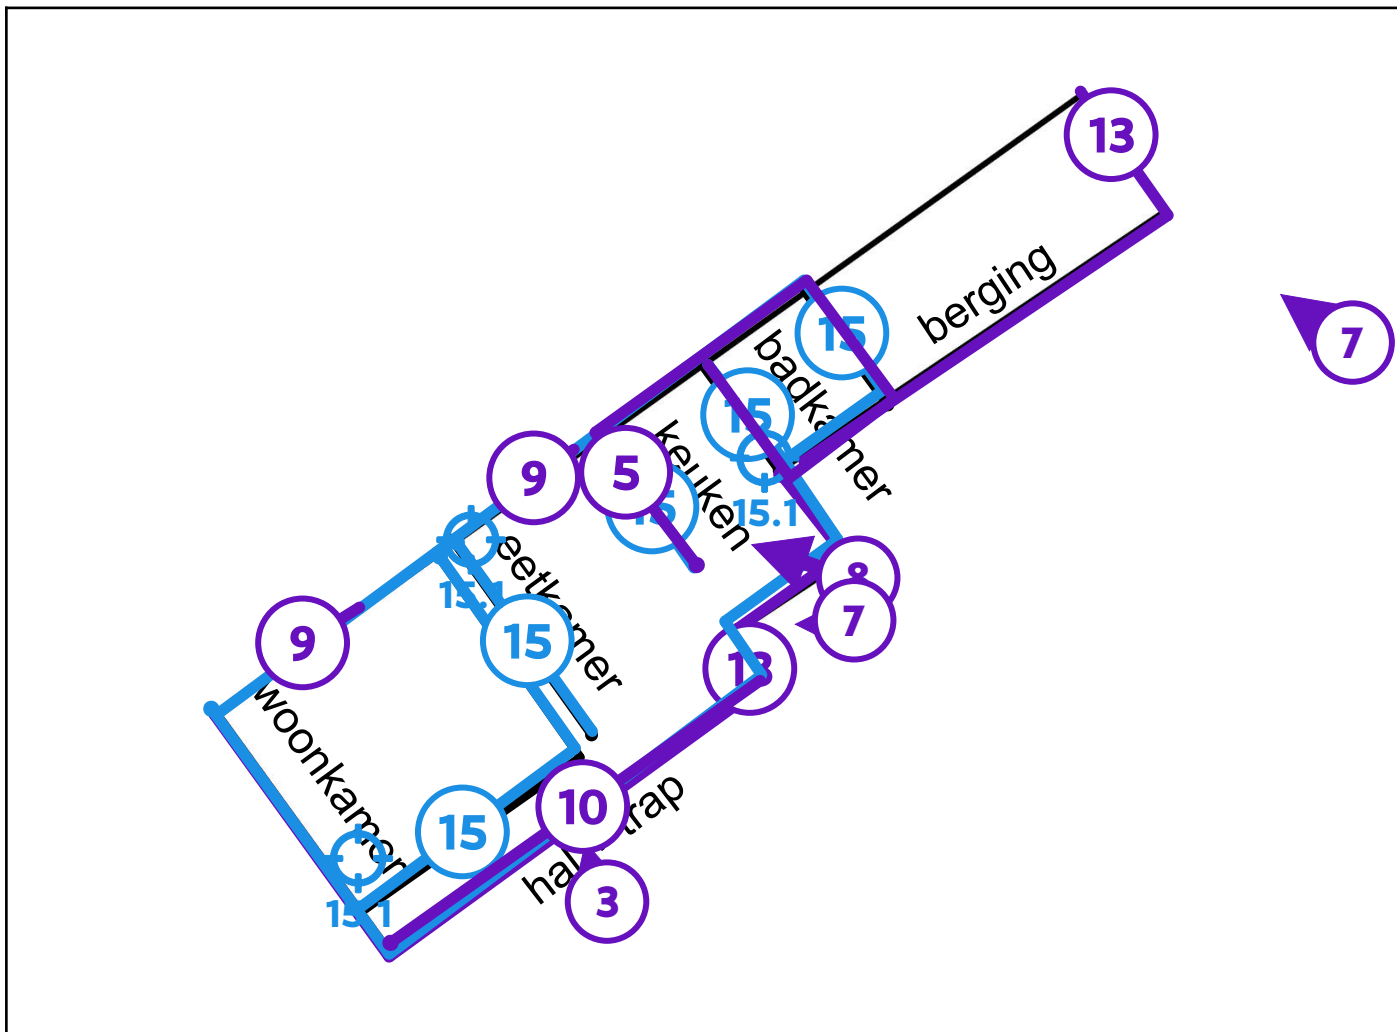
Plan 1.1: niveau 0

Beschrijving	Type	Actie
3. Roosters interieur en exterieur	Advies	-
5. Faience en wandtegels	Advies	-
7. Afvoerbuizen in alle regenputjes rond gebouw	Advies	-
8. Koepel	Advies	-
9. Schouw, open haard + verwarmingselement.	Advies	-
10. Voorzet wanden	Advies	-
13. Soepele kit aan de ramen	Advies	-

15. Wandpleister	Geen asbest	-
15.1 Code: wandpleister	Mengmonster	-

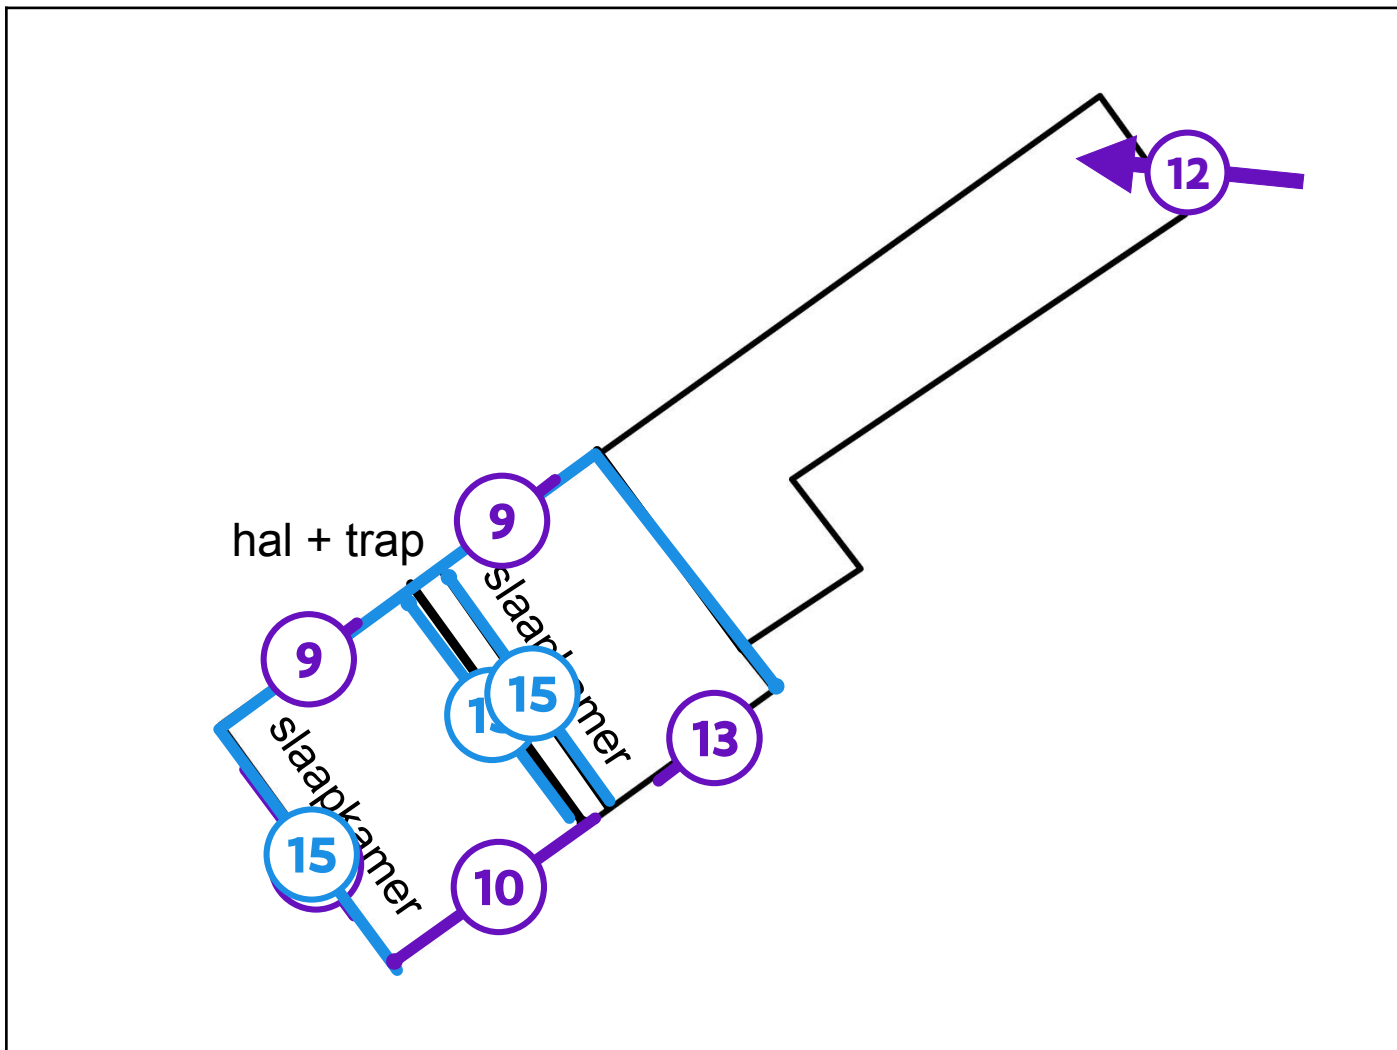
Plan 1.2: niveau +1

Beschrijving	Type	Actie
9. Schouw, open haard + verwarmingselement.	Advies	-
10. Voorzet wanden	Advies	-
12. Recente CV ketel	Advies	-
13. Soepele kit aan de ramen	Advies	-
15. Wandpleister	Geen asbest	-

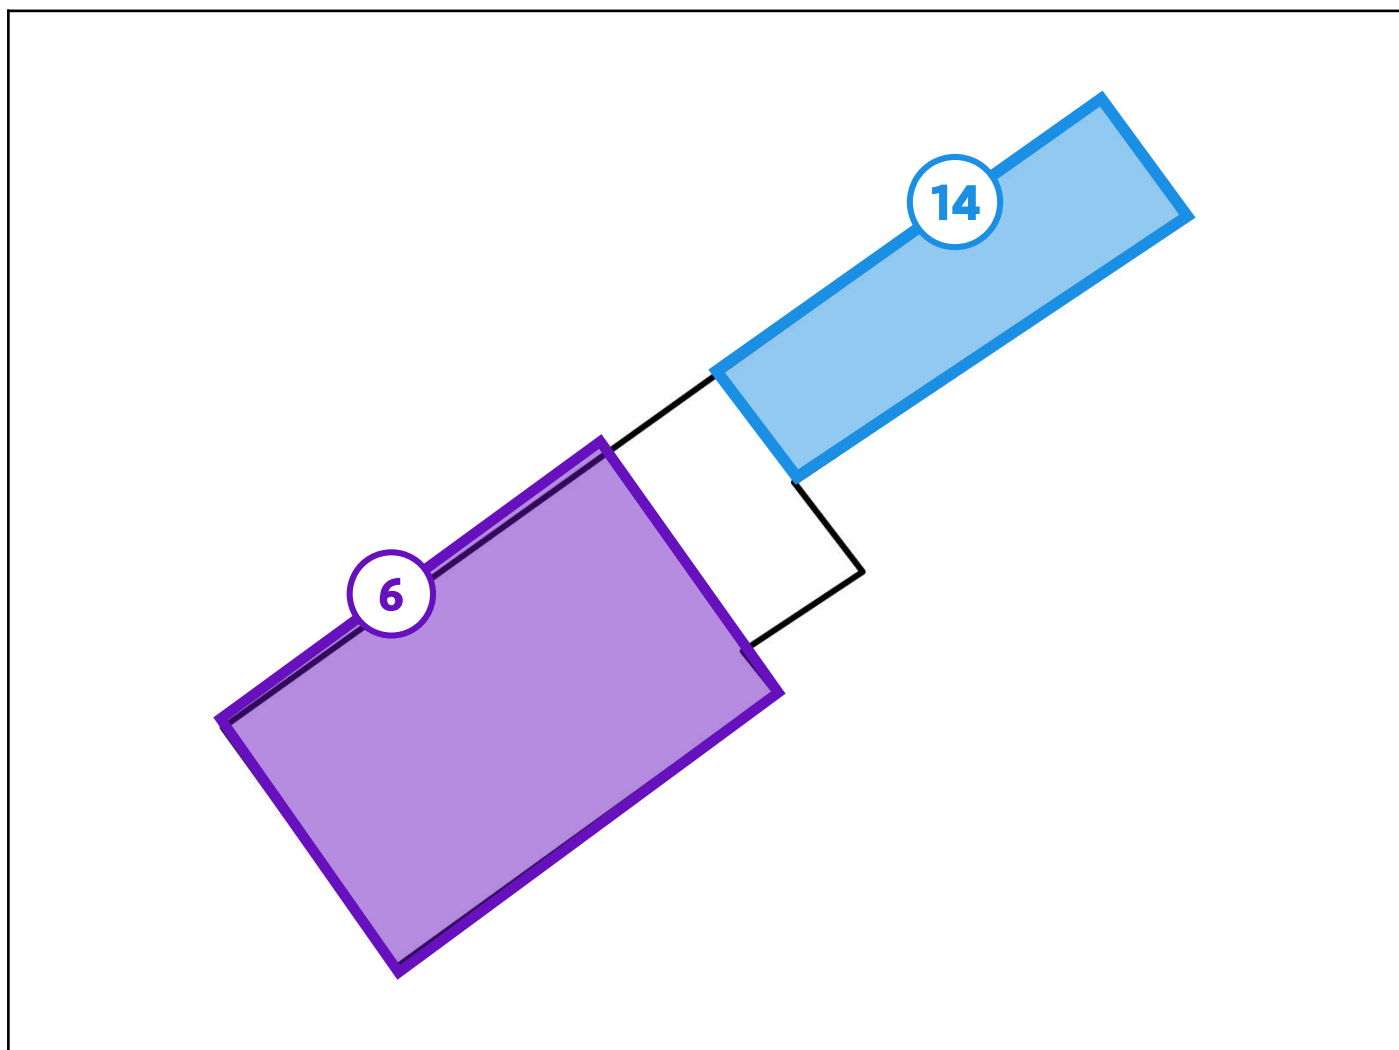
Plan 1.5: dak constructie

Beschrijving	Type	Actie
6. onderdak niet waarneembaar	Advies	-
14. Onderdak menuiserie	Geen asbest	-

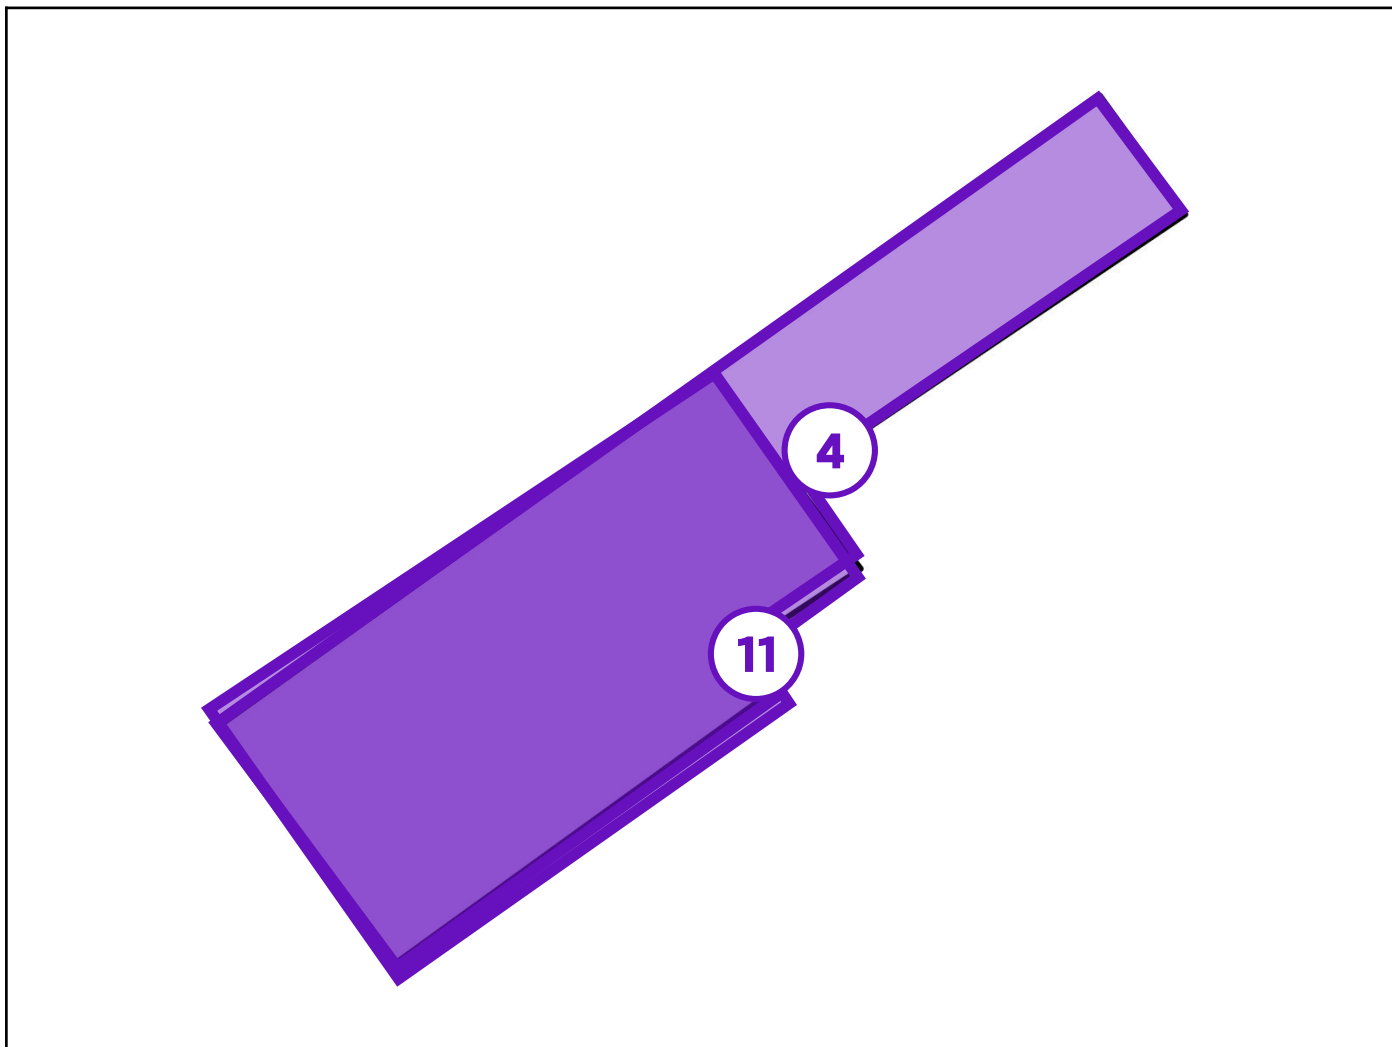
Plan 1.6: niveau 0

Beschrijving	Type	Actie
4. Vloeren	Advies	-
11. Verlaagde plafonds	Advies	-

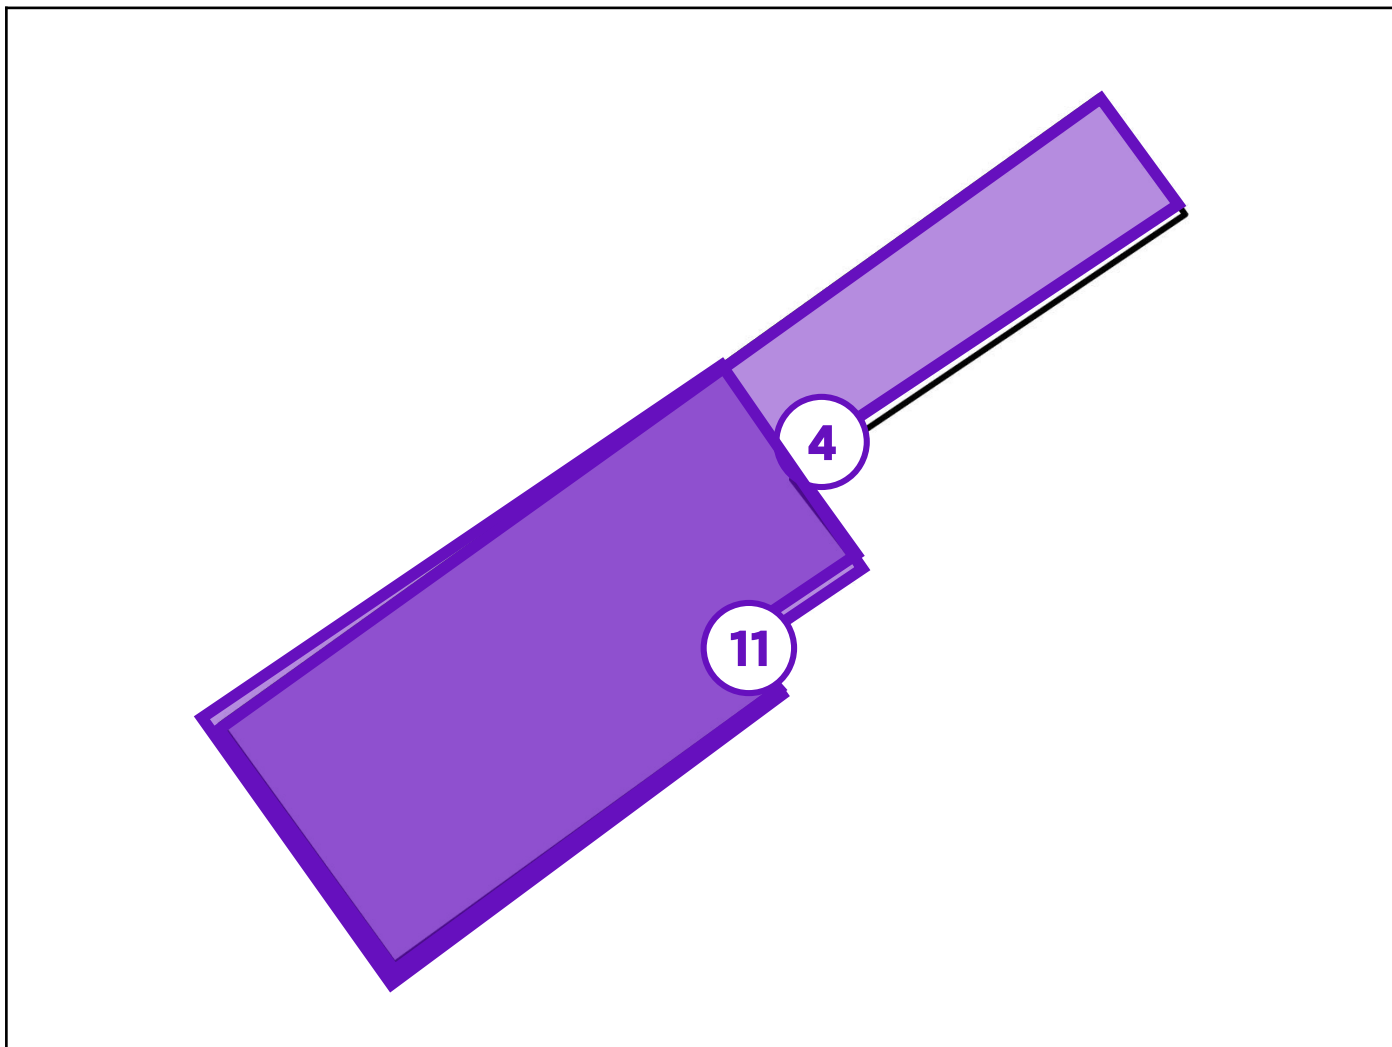
Plan 1.7: niveau +1

Beschrijving	Type	Actie
4. Vloeren	Advies	-
11. Verlaagde plafonds	Advies	-

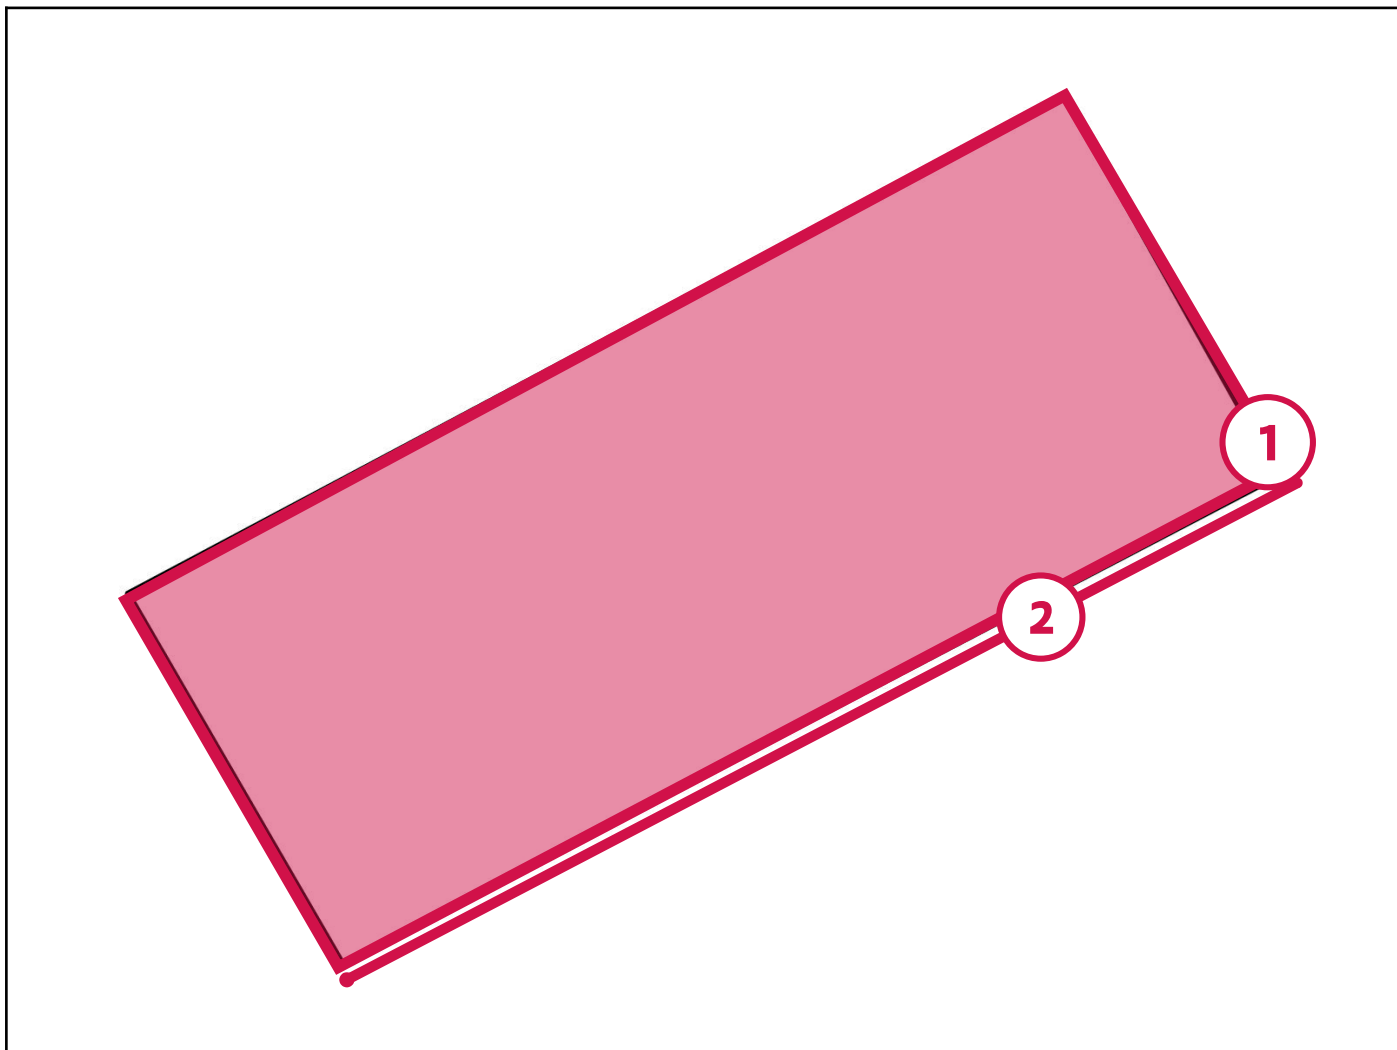
Plan 2.1: Bijgebouw plan

Beschrijving	Type	Actie
1. Golfplaat in cement zonder staalname	Asbestmateriaal	Dringend verwijderen
2. Sediment	Asbestmateriaal	Dringend verwijderen

Gecontamineerd slib in dakgoten bevat losse asbestvezels en brokjes sterk verveerd asbestcement, vaak met (opgedroogd) mos. Het gaat dus niet over een hechtgebonden toepassing. Verwijdering kan echter wel met de techniek van de eenvoudige handelingen, dus niet doe-het-zelf. Zorg er wel voor dat het slib vochtig genoeg is. Als het slib te droog is, kunnen tijdens de verwijdering asbestvezels vrijkomen in de omgevingslucht. Draag de nodige PBM's: tenminste een masker met FFP3-filter, wegwerp overall en wegwerp handschoenen. Het slib kan enkel naar een erkende asbest verwerker gebracht worden en niet naar een recyclagepark.
